# La restauración de la villa romana de La Ontavia (Terrinches, Ciudad Real)

Ana Teresa Cerezo Lorenzo\*, Isabel Angulo Bujanda\*\*, Susana Grau Ramos\*\*\*, Daniel Rodríguez Sánchez\*\*\*, Honorio Javier Álvarez García\*\*\*\*, Luis Benítez de Lugo Enrich\*\*\*\*\*, Víctor M. López-Menchero Bendicho\*\*\*\* y Miguel Torres Mas\*\*\*\*

En el mes de julio de 2010 se iniciaron las labores de conservación y restauración en el yacimiento romano de La Ontavia (Terrinches, Ciudad Real). Durante cuatro meses se han simultaneado estos trabajos con la excavación arqueológica, en la que han colaborado once alumnos de la Escuela Superior de Conservación y Restauración de Bienes Culturales de la Comunidad de Madrid, bajo la dirección del equipo técnico, realizando prácticas para completar su formación. La intervención llevada a cabo ha estado enfocada a minimizar el efecto de los agentes de deterioro a los que se halla expuesto el yacimiento, que se encuentra al aire libre. El presente artículo tiene como finalidad la difusión de los trabajos de conservación y restauración realizados durante esta campaña, prestando especial atención a la metodología y a los materiales utilizados.

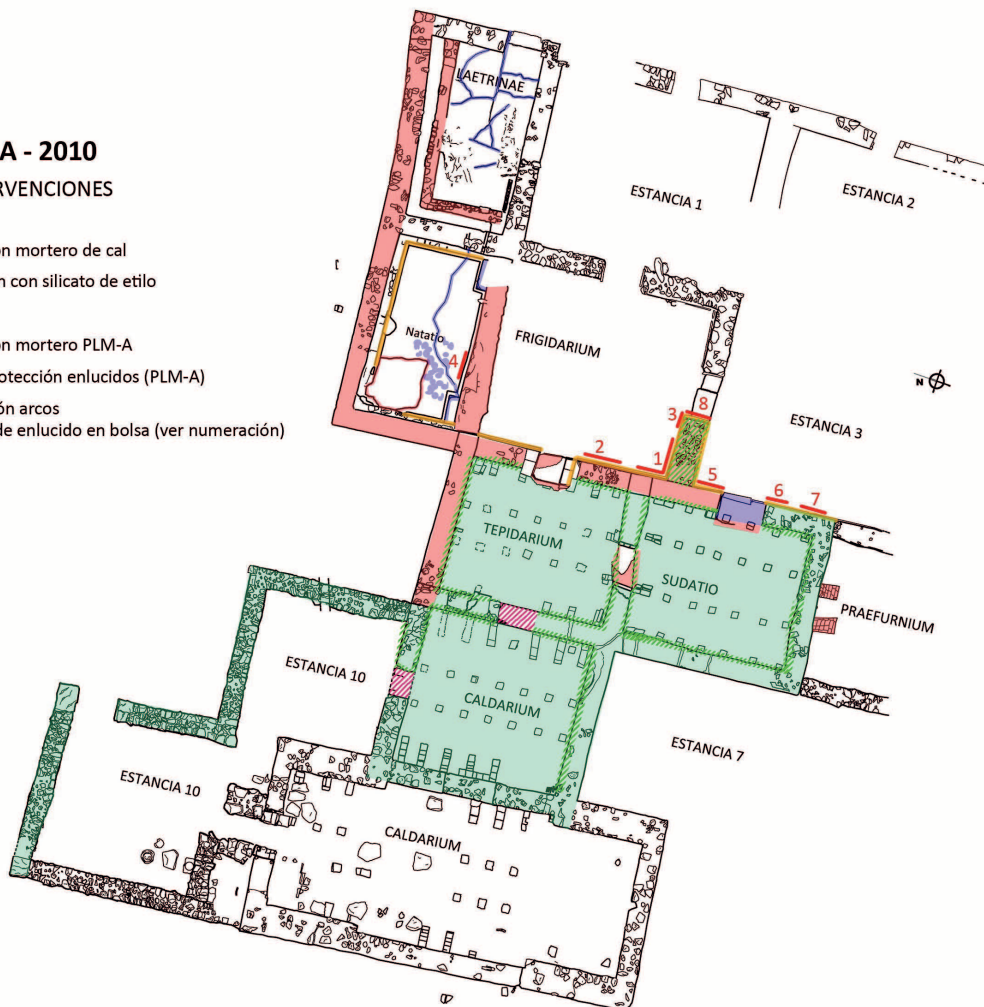
PLANIMETRÍA GENERAL DE LAS TERMAS DE LA ONTAVIA.TERRINCHES (CIUDAD REAL)

Planimetría general de las termas de La Ontavia. Mapa de intervenciones de la campaña 2010.

- Protección con mortero de cal
- Consolidación con silicato de etilo
- ACRIL 33 5%
- Protección con mortero PLM-A
- Cordón de protección enlucidos (PLM-A)
- Reconstrucción arcos
- Fragmentos de enlucido en bolsa (ver numeración)

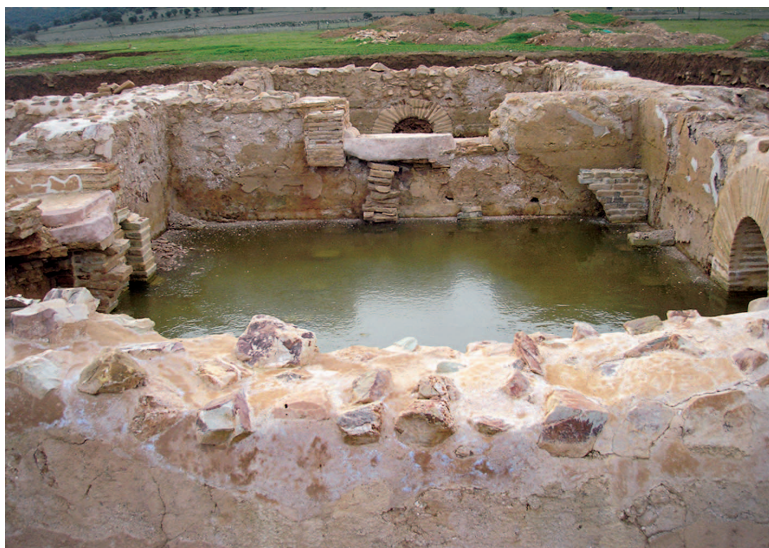
Fotografía realizada en enero de 2011, tras un periodo de lluvias y heladas en el que se inundaron considerablemente varias de las estancias del conjunto termal.

El yacimiento se encuentra al aire libre y el principal problema al que se enfrenta es el deterioro producido por los agentes atmosféricos, especialmente el agua de lluvia, que provoca la inundación de algunas de las es-

en varias ocasiones, coincidiendo con las zonas más umbrías, dejando una ligera pátina verde en la superficie de los muros.

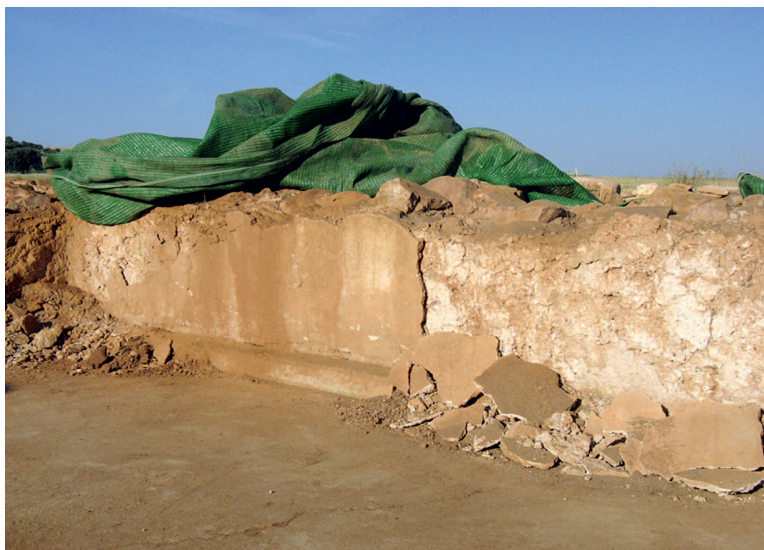
Prácticamente la totalidad de los paramentos que componen las diferentes estancias de las termas presentan un acabado con revocos sencillos de cal y arena, principalmente en los hipocaustos, y con enlucidos de *opus signinum* en las salas más importantes, como el *frigidarium* o la *natatio*. El principal problema de conservación dentro del yacimiento lo encontramos precisamente aquí: el agua se filtra entre los diferentes estratos de preparación del soporte mural y acabado final arrastrando sedimentos que se depositan entre ellos, provocando la separación de estos, su desplazamiento del soporte, la fragmentación y, en el peor de los casos, el derrumbe.

Derrumbe de los enlucidos que recubren los paramentos de la estancia 9.

Los enlucidos y revocos presentaban diferentes grados de deterioro. Como se ha comentado anteriormente, en el peor de los casos nos encontramos con derrumbes. Sin embargo, en la mayoría de los casos se pudo intervenir antes de la caída del material. La primera medida que se tomó fue el engasado provisional de todos los enlucidos y revocos con peligro de derrumbe, mediante gasa de algodón no estéril de trama abierta y adhesivo nitrocelulósico diluido en

acetona. En algunos casos hubo que reforzar estos engasados con otros dispuestos a modo de tirantes e incluso pequeños puntales con tablas de madera.

Tras el engasado se realizaron pruebas de consolidación con agua de cal<sup>4</sup> inyectada en las zonas más disgregadas. Se pudo comprobar que únicamente resultaba efectivo en zonas que todavía conservaban cierto grado de compactación de sus materiales, por lo que se buscó un consolidante con poder adhesivo para solucionar el problema de descohesión generalizada de los morteros. Se realizaron pruebas con Acril 33<sup>5</sup> en varias proporciones, comprobando la gran efectividad de este adhesivo como consolidante de morteros. Finalmente se optó por una concentración del 5% en agua, aplicado mediante goteo sobre el mortero previamente humectado con una mezcla de agua y etanol al 50%, con la finalidad de favorecer la penetración del adhesivo. Rápidamente se evidenciaron excelentes resultados, pero hubo zonas en las que tuvo que repetirse el proceso debido al alto grado de disgregación que presentaban.

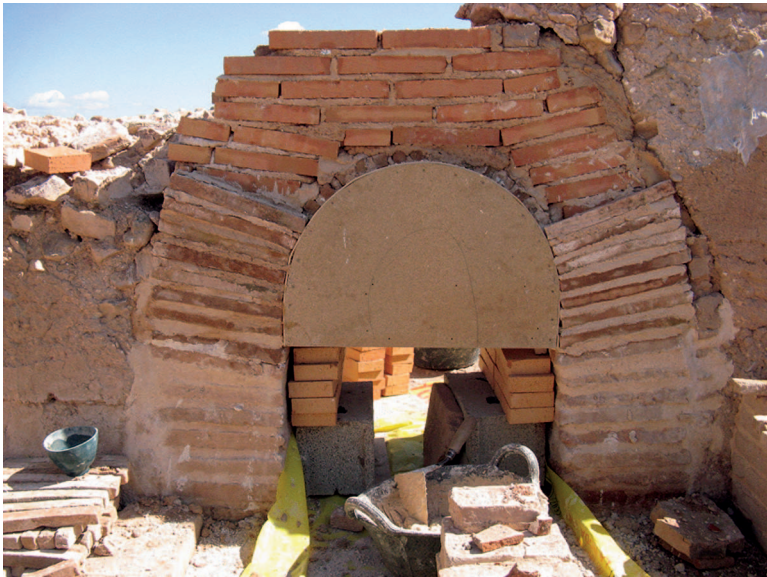
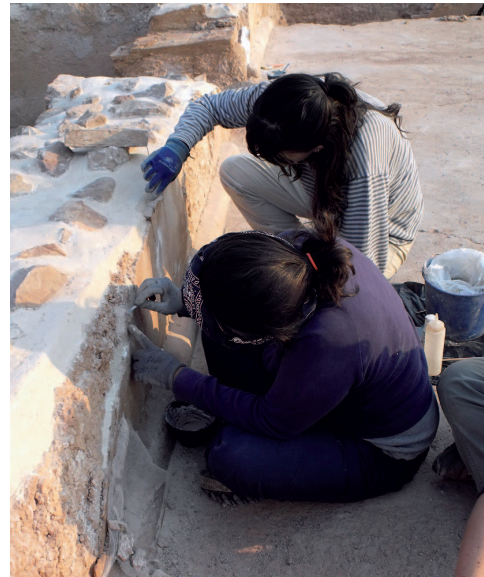
**Izquierda.** Fotografía realizada durante el proceso de reconstrucción del arco. Puede apreciarse el núcleo interior elaborado con ladrillos actuales y el revestimiento exterior realizado con ladrillos provenientes de la propia excavación.

**Derecha.** Alumnas trabajando en la realización del cordón de protección de los enlucidos de la estancia 9.

Para evitar el derrumbe del *opus caementicium* de los arcos de medio punto provocado por la falta de las dovelas que los sustentaban, se decidió reconstruirlos de nuevo, identificando la reintegración con el año de intervención grabado en el mortero para evitar los falsos históricos. Sobre una cimbra hecha a medida se realizó un núcleo de ladrillos de nueva fábrica que posteriormente se revistió con ladrillos de bóveda procedentes de los derrumbes del yacimiento, con la finalidad de integrar la reconstrucción de los arcos en el conjunto. Así, se ha logrado la consolidación de los vanos, importante vestigio dentro del yacimiento, y, a su vez, se ha facilitado la lectura del conjunto.

Una vez concluida la consolidación de morteros tanto de enlucidos como de revocos, se procedió a la protección de los enlucidos con un «cordón» de mortero, con la finalidad de generar un estrato de intervención entre la superficie original y los agentes de deterioro, logrando así crear una barrera que evite la filtración del agua y el arrastre de solutos de genera la misma provocando la separación de los estratos y el consiguiente derrumbe como culminación del proceso de degradación. Para ello se utilizó un mortero PLM-A y arena fina cribada (1:2), reforzado con medio volumen de Acril 33<sup>6</sup> al 5% en agua y pigmentado con tinte al agua<sup>7</sup> (tres gotas por volumen de PLM-A).

La metodología de aplicación fue básicamente la misma que la explicada en las intervenciones anteriores, en relación al fraguado, cuidando en este caso de crear un cordón uniforme de unos 1,5 cm. aproximadamente de altura y una inclinación de unos 45° hacia el soporte murarlo<sup>8</sup>.
