# Análisis de los productos de alteración y propuesta de intervención para la estatua El Mercurio de la Lonja del Comercio en la Habana

Ana Esther Cepero Acán\*

## *ANALYSIS OF THE ALTERATION PRODUCTS AND A PROPOSAL FOR INTERVENTION ON THE 'EL MERCURIO' STATUE OF THE 'LONJA DEL COMERCIO' BUILDING IN HAVANA*

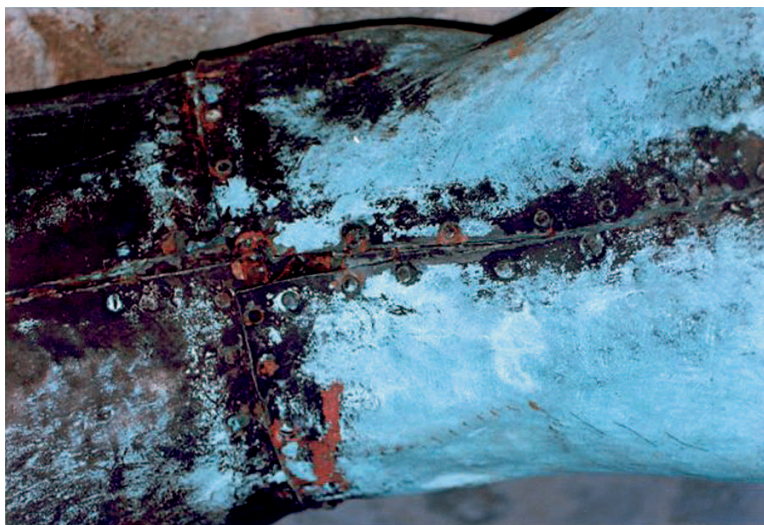
No se trata de una estatua maciza; por el contrario, es una pieza hueca, construida con gruesas chapas de bronce que se van armando con juntas fijadas por enormes remaches del mismo metal (Figura 5), o por gruesos puntos de soldadura (Figura 6). No obstante, se observan también, en determinadas zonas, otros remaches cubiertos de productos

Fig. 5. Unión de las placas de bronce con remaches de la misma aleación.

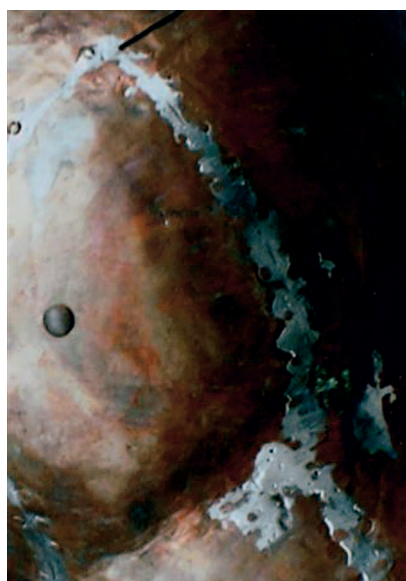
**Izquierda.** Fig. 6. Unión de las placas de bronce con soldaduras.

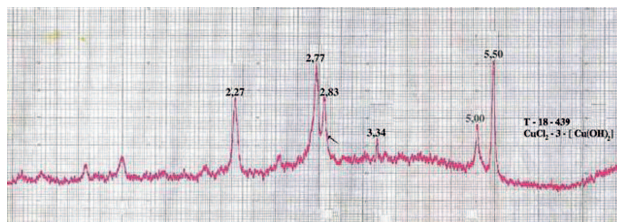
En los difractogramas que se obtuvieron con el polvo de color verde-azuloso (Figura 11) y el de color negro más externo (Figura 12) aparecieron predominantemente las fases cristalinas correspondientes a:

- Cloruro básico de cobre (II):  $\text{CuCl}_2 \cdot 3\text{Cu}(\text{OH})_2$ , de acuerdo a  $T = 18 - 439$  (polvo negro).
- Sulfato básico de cobre (II):  $\text{Cu}_3(\text{SO}_4)(\text{OH})_4$ , según  $T = 7 - 407$  (polvo verde-azuloso).

**Arriba.** Fig. 11. Difractograma del polvo verde-azuloso.

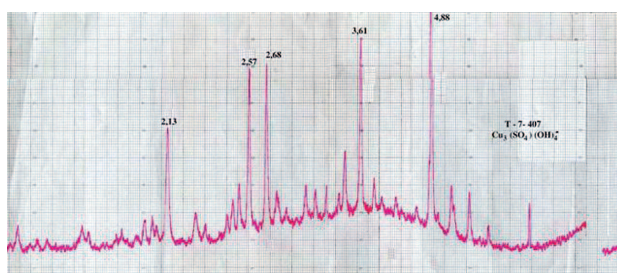
En el caso del cloruro básico, la aparente coloración negra debió estar provocada por su contaminación con el polvo y el hollín presentes en la zona.

**Abajo.** Fig. 12. Difractograma del polvo de color negro más externo.

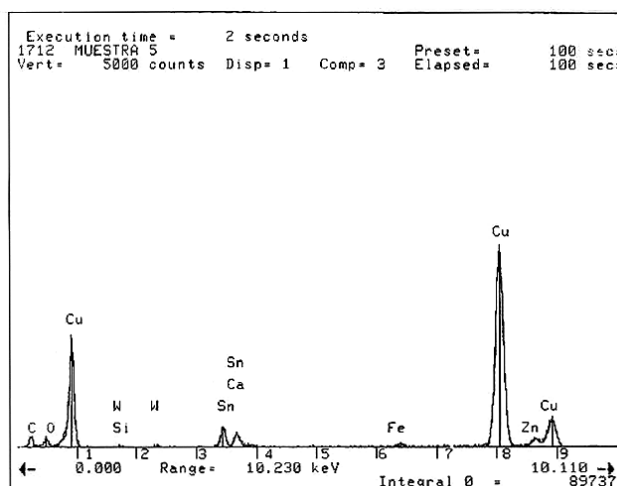
En el espectro del polvo rojo-marrón (Figura 13) aparecen las señales correspondientes al cobre (Cu), lo que indica que debe tratarse de una mezcla de los óxidos de cobre, cuprita ( $\text{Cu}_2\text{O}$ ) y tenorita ( $\text{CuO}$ ).

Fig. 13. Espectro ADEX del polvo rojo marrón oscuro.

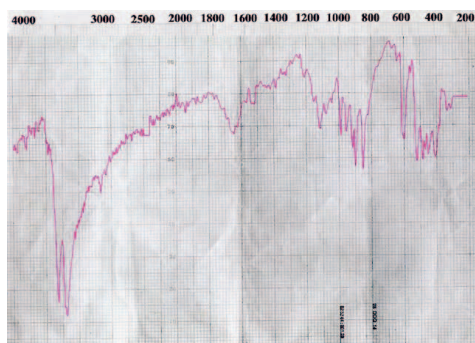
Las bandas principales (Figuras 16 y 17) aparecen a 340, 405, 440, 450, 470, 510, 520, 600, 620, 750, 800, 860, 890, 900, 920, 960, 1000, 1080, 1120, 1160, 1640, 2920, 3360, 3440  $\text{cm}^{-1}$ , que pueden ser asignadas a:

Izquierda. Fig. 16. Espectro IR del polvo verde azuloso.

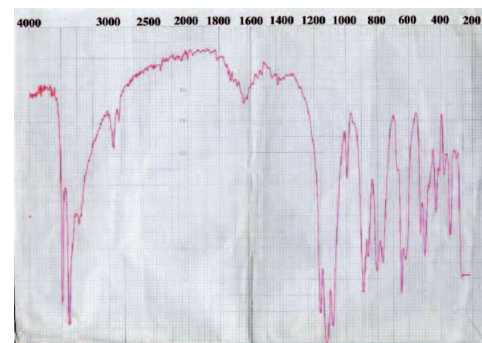
Derecha. Fig. 17. Espectro IR del polvo negro.
