# Estudios y análisis previos del conjunto escultórico del brazo norte del crucero de la catedral de Sigüenza (Guadalajara)

Este artículo recoge los resultados de los estudios y análisis previos realizados en el retablo de D. Fadrique de Portugal, el retablo de Santa Librada, la Portada del Jaspe y la portada de acceso a la Sacristía de Santa Librada, ubicados en el brazo norte del crucero de la catedral de Sigüenza en Guadalajara.

Los trabajos, promovidos por el Ministerio de Educación, Cultura y Deporte (MECD), a través del Instituto del Patrimonio Cultural del España (IPCE), se desarrollaron de febrero a junio de 2014, siendo la empresa adjudicataria *Uffizzi, Conservación y Restauración de Bienes Culturales, S. L.*

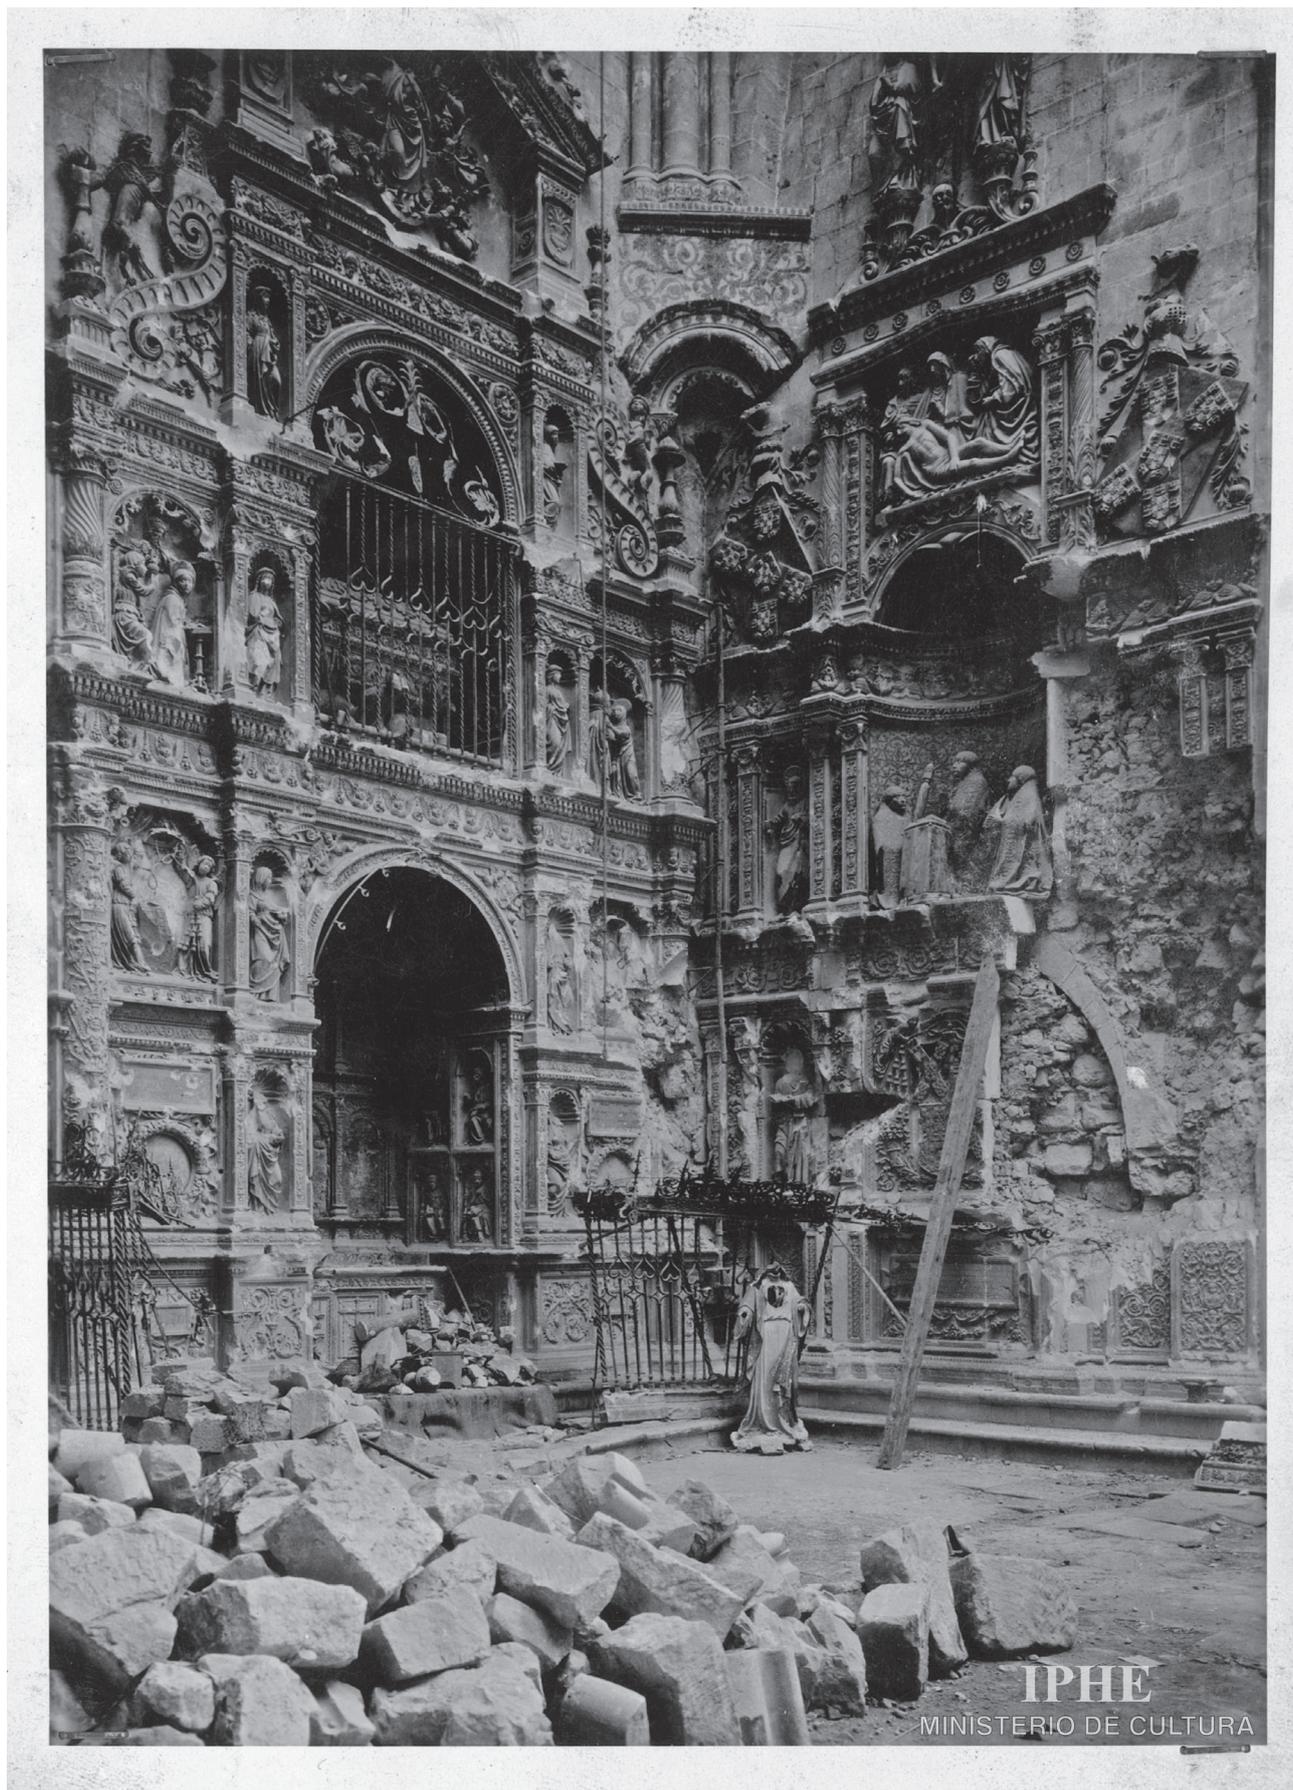
**Imagen 9.** Daños ocasionados por el impacto del bombardeo durante la Guerra Civil (Fotografía: Inventario Artístico. IPCE).

Asimismo, se generaron múltiples erosiones y fracturas, muchas de las cuales fragmentaron y disgregaron la piedra, ocasionando numerosas pérdidas de volúmenes. También el altar de Santa Librada se muestra muy perjudicado a causa de la onda expansiva: los cascotes hicieron mella en las partes más salientes y en las figuras alojadas en las entrecalles (ver Imagen 9).

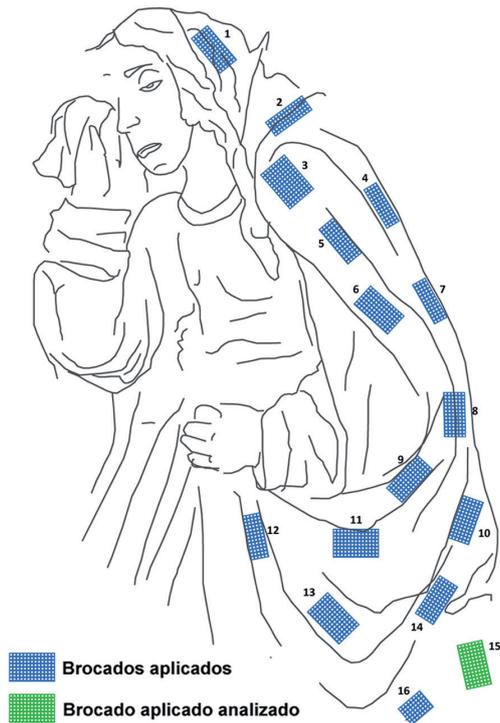
**Imagen 11.** Restos de brocados aplicados en la figura de María Magdalena. Llanto sobre Cristo muerto. Retablo de D. Fadrique. (Fotografía y dibujos: Uffizzi y Gabinete de Fotogrametría del IPCE).

**Localización :** Retablo D. Fadrique, exterior del manto de María Magdalena.

**Estado de Conservación:** Muy deteriorado y con pérdidas significativas.

Aunque el grado de deterioro de los brocados no permite reconstruir la plantilla ornamental, al menos en esta figura se aprecian fragmentos de una posible orla, así como una densidad de líneas para matizar el patrón que oscila entre 10 y 12 por centímetro.

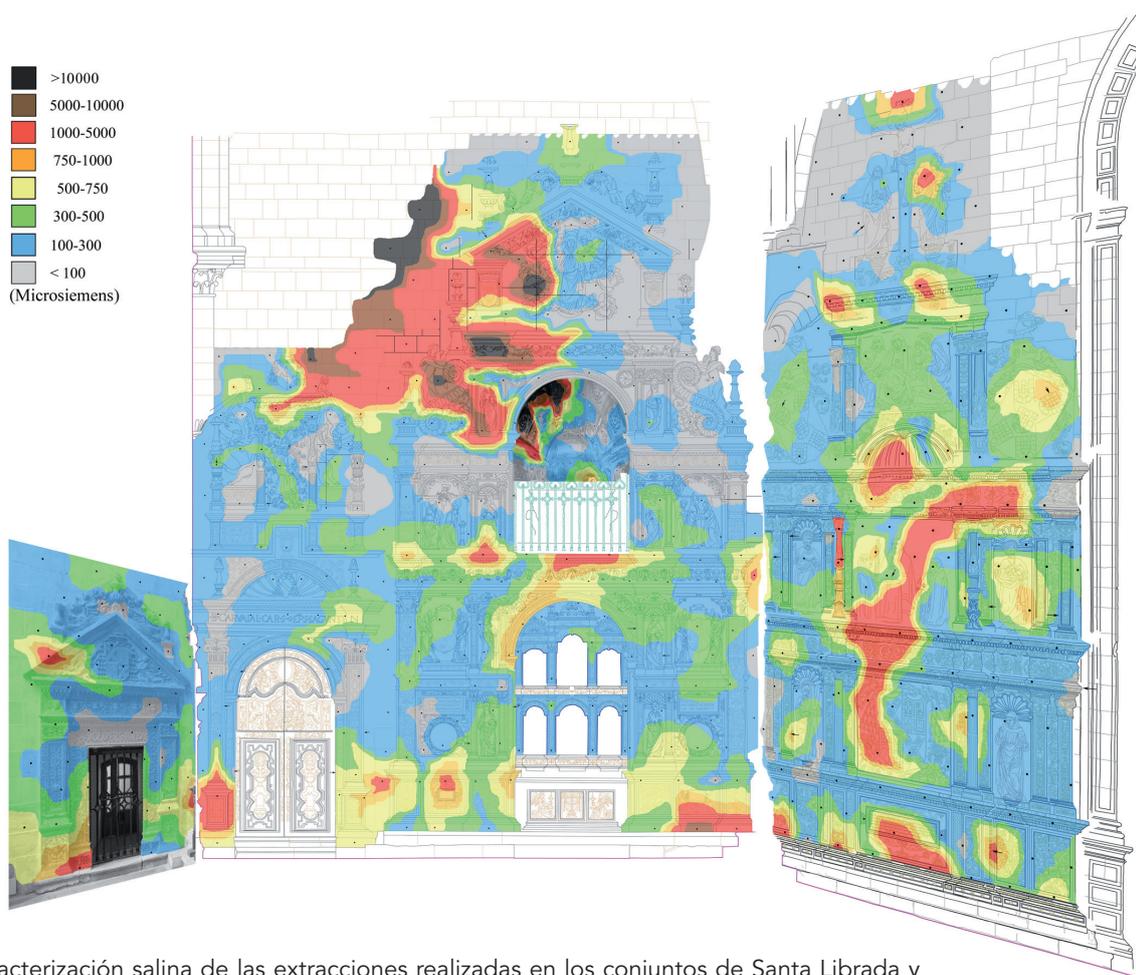
**Imagen 18.** Cartografías de sales del brazo norte del crucero. (Elaboración: Geoartec. Archivo Gral. del IPCE).

Para determinar el alcance de los factores hídricos de degradación<sup>10</sup> se ha llevado a cabo, en primer lugar, un estudio de distribución de sales y un análisis geoquímico de aguas. El mapa de distribución de eflorescencias salinas indica que el tramo menos afectado por concentración de sales en superficie corresponde a la portada de acceso a la sacristía de Santa Librada, siendo la del Jaspe y el retablo de Santa Librada los sectores más perjudicados, con valores muy elevados que alcanzan 8 m. de altura, resultando extremos en el camarín de la patrona (donde se detecta una conductividad eléctrica superior a 20.000  $\mu\text{S}$ ). En el de D. Fadrique hay dos áreas de distribución de sales: una en el centro que recorre en diagonal todos los cuerpos, incluido el coronamiento, y otra de desarrollo horizontal a la altura del zócalo, con valores de conductancia de 3000 y 1000  $\mu\text{S}$  respectivamente.

La caracterización salina de las extracciones realizadas en los conjuntos de Santa Librada y D. Fadrique constata la presencia de sales de sulfato de calcio, carbonato cálcico y cuarzo, como resultado del lavado de los materiales constructivos –calizas y morteros de yeso y calque, sin embargo, no comportan un riesgo para la estabilidad de las fábricas. Los fosfatos detectados derivan de las capas pictóricas o de preparación de las policromías. También se identifica hexahedrita, dolomita, yeso, epsomita, nitrato potásico, fosfato sódico y potásico en el primero, mientras que en el segundo se identifica yeso, cuarzo, anhidrita y ditnamita.

Según la localización de las muestras, las sales magnésicas hidratadas (hexahedrita y epsomita) y el nitrato potásico –que indica aguas muy cargadas en materia orgánica, debido a una posible filtración desde el exterior– responden a la interacción del agua meteórica con el cemento Portland. En este caso, son las principales responsables del deterioro físico-mecánico de las piedras. Sobre todo, hay que tener en cuenta que las de sulfato cálcico y magnésico, al ser altamente higroscópicas, activan procesos de absorción de agua y cristalización salina.

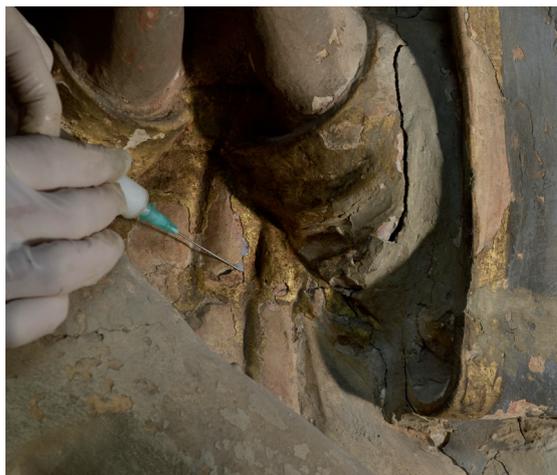
**Imagen 22.** Fijación de la capa pictórica particular de la Asunción de la Virgen. Retablo de Sta. Librada. (Fotografía: Uffizzi. Archivo Gral. del IPCE).

Respecto a la consolidación del soporte se optó por la utilización de nanopartículas basadas en el hidróxido de calcio, tipo *Nanorestore®*, el cual actúa sobre la roca carbonática modificando su estructura porosa (Di Gregorio, 2010: 4). Las concentraciones –entre producto y disolvente– testadas variaron, así como el número de aplicaciones. La sustitución del isopropanol por el etanol de 96% se debe fundamentalmente a que este posee una viscosidad inferior (un valor de 1.07, frente a 2.4 del isopropanol), factor que facilita la inserción del producto en el interior del soporte.

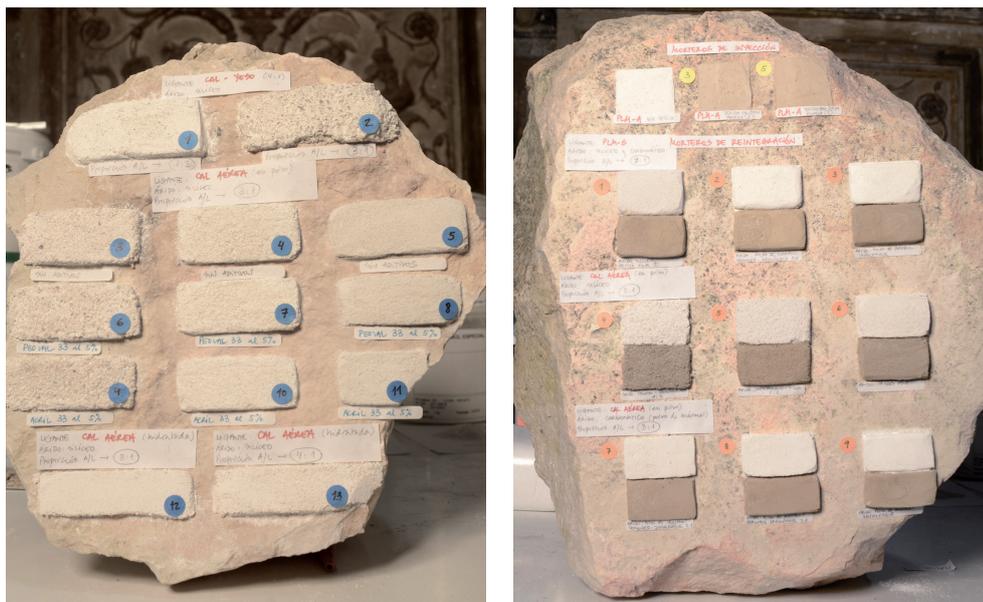
**Imagen 23.** Formulación de diferentes morteros para el sellado de juntas y reintegración. (Fotografía: Uffizzi. Archivo Gral. del IPCE).

Las formulaciones testadas para el relleno de juntas y la reintegración volumétrica, confirman la efectividad de morteros de la línea *PLM*. El tipo *A*, adecuado para rellenar pequeñas grietas y fisuras, se caracteriza por su composición a base de cal exenta de sales solubles; presenta elevada penetrabilidad, es estable en la sedimentación y no altera la permeabilidad al vapor de la piedra (Zanolini, 2008: 194). El tipo *S* es un mortero hidráulico que también carece de sales solubles y resulta más apropiado en estucados y acabados de reintegraciones volumétricas.

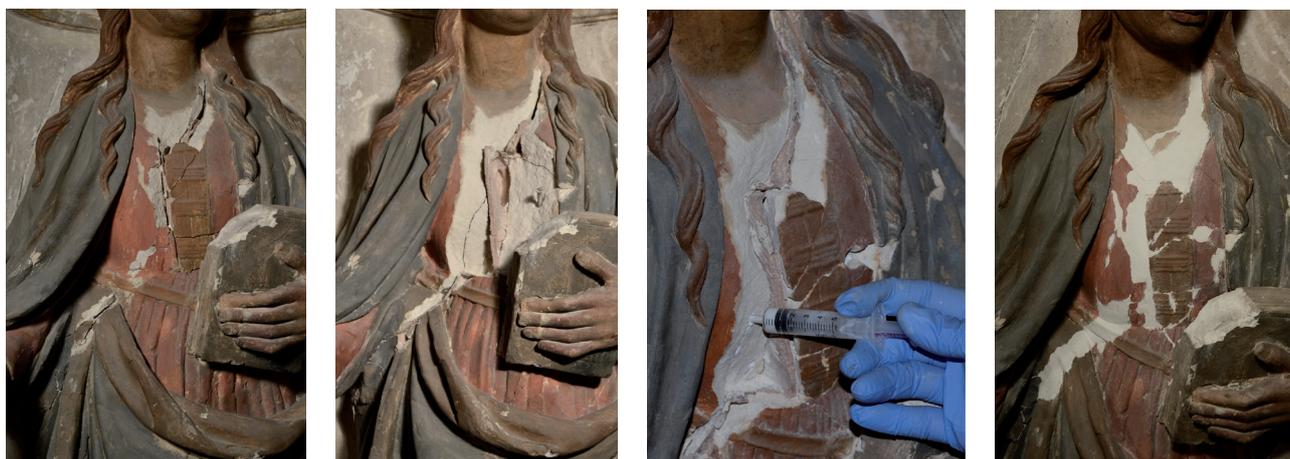
**Imagen 24.** Secuencia de adhesión de fragmentos y reconstrucción volumétrica. Particular de Sta. Quiteria. Retablo de Sta. Librada. (Fotografía: Uffizzi. Archivo Gral. del IPCE).
