Armadura de cubierta mudéjar en la iglesia parroquial de Villacé: estudio y propuesta de intervención*

Elena Martín Martínez

Mudejar truss on the Villacé Parish Church: a study and intervention proposal

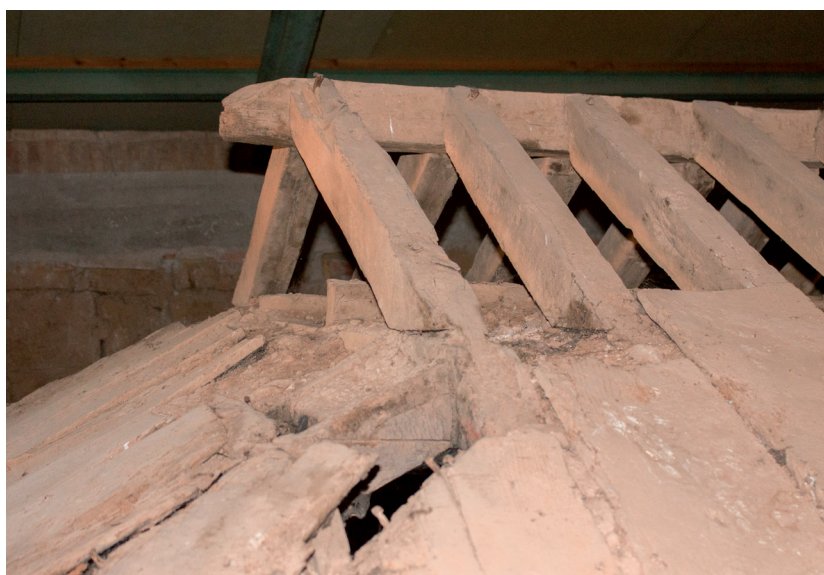
Imagen 7. Unión par-hilera mediante clavos y enlace par-nudillo a "garganta y quijada". Desarrollo de microorganismos en los encuentros de pares y nudillos.

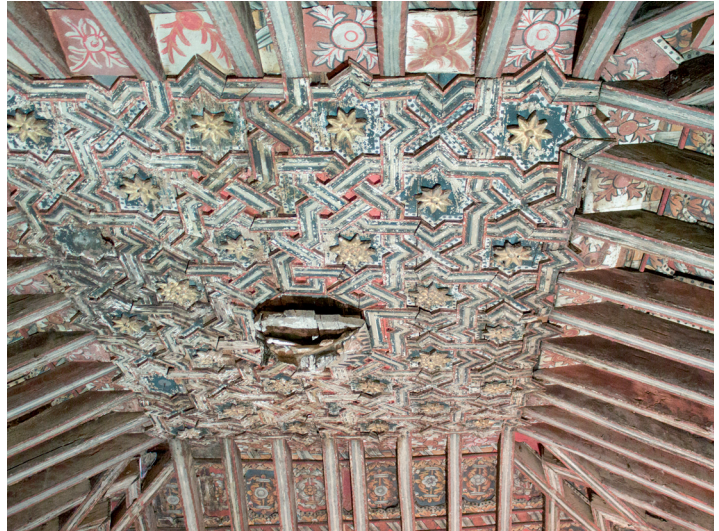
Imagen 13. Vencimiento del lado Norte del almizate por pérdida de resistencia mecánica de la madera en el encuentro de pares y nudillos debido a la acción de hongos xilófagos.

encuentros de pares y nudillos, y posiblemente a su vez ha dado origen al vencimiento de las dos tablas pertenecientes a la tablazón del almizate en el extremo Sur, incrementado por el peso excesivo de la acumulación de depósitos en esa zona del trasdós. Posteriormente los sucesivos ataques de xilófagos son los responsables de la gran pérdida de materia interna del soporte en toda su superficie, corroborada por la gran cantidad de orificios visibles tanto en el intradós como en el trasdós. Por acción de la humedad también se han producido grietas y fracturas en algunos de los guardapolvos y pares así como la división en dos del soporte de tabla del relieve y la fractura del soporte de yeso. De forma generalizada también se ha producido una oxidación de los elementos metálicos de sujeción.

Sin duda el mayor problema que presenta es la debilidad estructural, que precisa de diferentes actuaciones en función del área a intervenir. En primer lugar se tratará la pérdida de materia interna mediante la inyección de resina epoxídica por las superficies sin policromar de cada elemento. A continuación es necesario sanear la pudrición de la madera y devolverle su capacidad portante, para lo que se empleará la solución de prótesis de madera de pino maciza tratada con refuerzo de varillas de fibra de vidrio en las secciones perdidas de las uniones "a garganta y quijada" de los pares y nudillos (Landa, 1998:34-36).

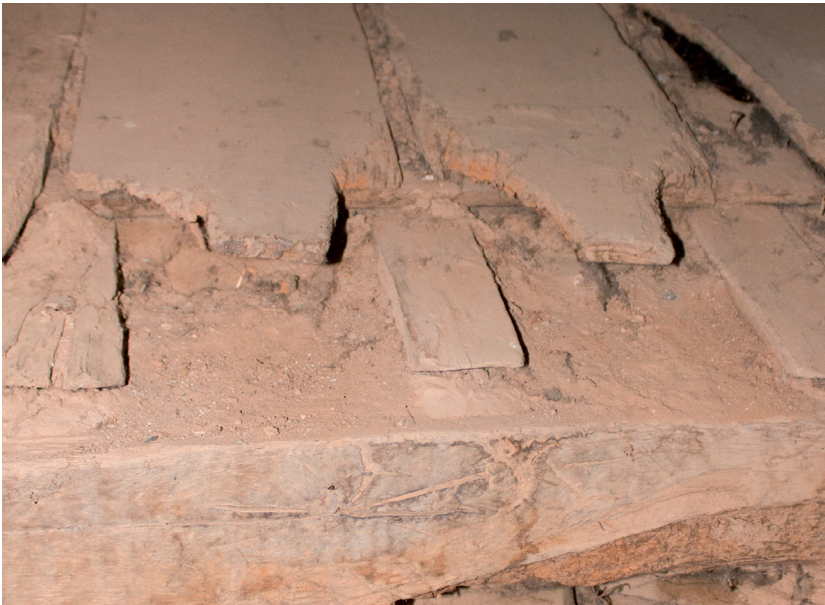
Imagen 14. Pérdida parcial de materia en los guardapolvos causada por el ataque de xilófagos, visibles en el trasdós.

Unas de las operaciones que requieren una pronta ejecución son tanto la desinfección como la desinsectación con fungicida y anticarcoma a base de permetrina⁴ respectivamente, si bien para facilitar la penetración de los productos previamente se realizará una limpieza química de la madera vista. En este sentido, la aplicación de los productos se realizará por impregnación con brocha, a excepción de los elementos de mayor sección, donde la aplicación se realizará por inyección en el reverso de la madera.

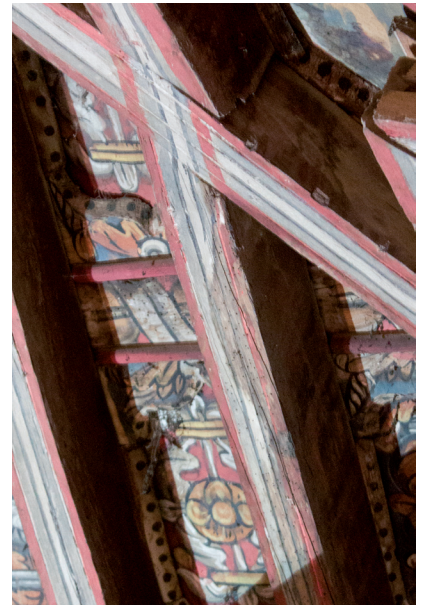
Imagen 15. Aparición de grietas en una de las péndolas.

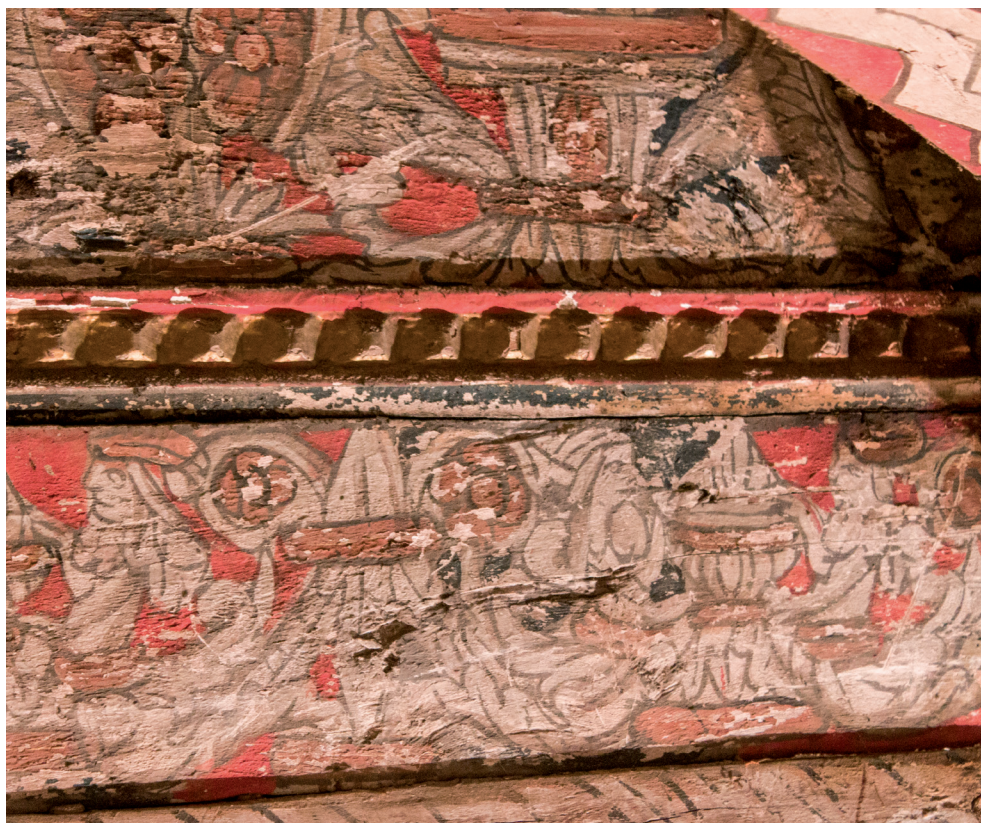
Respecto a la conservación de policromías y dorados encontramos una gran diferencia en cuanto al grado de deterioro y a la ejecución de la técnica pictórica en el asiento de la armadura y en los paños inclinados. En el arrocabe la conservación de la policromía y de los dorados es, por lo general, muy deficiente, encontrándose la pintura más pulverulenta y habiéndose perdido gran parte junto con la capa de preparación, además de los levantamientos en forma de lascas y cazoletas en la mayor parte de su superficie, todo ello debido al envejecimiento y degradación del aglutinante. Sin embargo, aunque la policromía

Imagen 16. Alteración de la policromía en forma de cazoletas, pulverulencia y desprendimientos.

de los paños inclinados goza de una mayor consistencia, presenta pequeñas pérdidas, principalmente en los pares. De forma similar se presenta la pérdida de policromía en los taujeles del almizate, mientras que en mayores concentraciones de superficie se observan pérdidas en los fondos azules de la tablazón que sustenta la lacería. En cuanto al relieve, encontramos una pérdida de policromía generalizada en el rostro, mano y parte central del pecho así como el desprendimiento de la tela que recubre el soporte de madera. Por acción de la humedad también encontramos cercos de las filtraciones y las marcas de escorrentías que dificultan la lectura del programa iconográfico en el arrocabe, o las que afectan en torno al 50% de la superficie del almizate.

Como consecuencia de las reiteradas filtraciones y un envejecimiento y alteración del aglutinante producido por el ataque de hongos xilófagos, la policromía se encuentra bastante alterada en prácticamente toda su superficie en forma de desprendimiento conjunto de la capa de preparación y película pictórica, pulverulencia, desgastes, cazoletas y arañosos. Así, en primer lugar se realizará una fijación de la policromía por presión, previa inyección de cola proteica animal y fungicida para evitar futuros ataques biológicos, en áreas de volumen como las molduras. Sobre superficies planas la metodología varía, estableciéndose por presión y calor con espátula caliente. Teniendo en cuenta el ataque microbiológico sufrido, que afecta considerablemente al aglutinante de la policromía, se consideraría la opción de realizar una consolidación total de la película pictórica con resina acrílica diluida, no sólo con el fin de consolidar aquella que está pulverulenta, sino además como protección frente a tratamientos posteriores.
