Estudio y revisión de las intervenciones de restauración de una cratera de la necrópolis de Tútugi (Galera, Granada), del Museo Arqueológico Nacional

Carmen Dávila Buitrón

En 2015 se retoma el proceso de restauración de 1998 y se realiza una evaluación del estado de conservación actual y de los criterios adoptados.

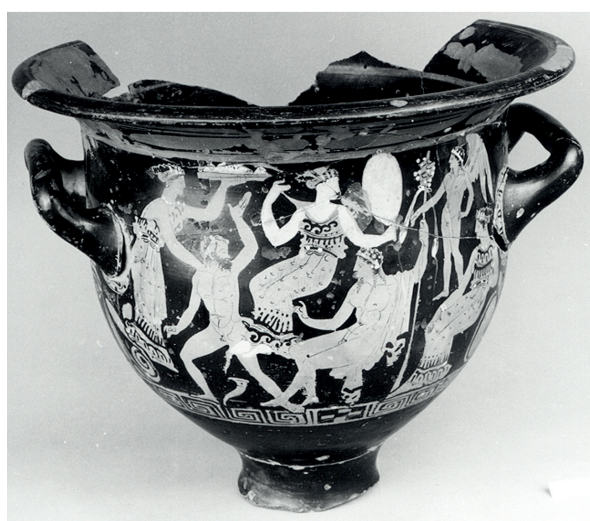
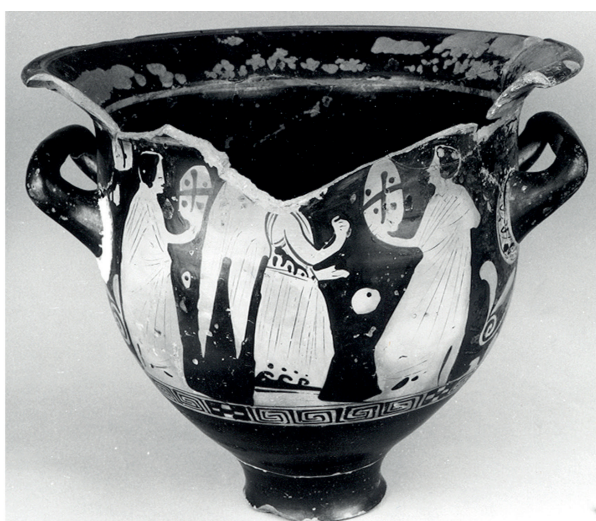
Imagen 3. Estado de la crátera antes de la restauración de 1998 (Fot. MAN).

A su llegada al Laboratorio de Restauración del MAN para su intervención en 1998, la crátera se encontraba muy incompleta, le faltaba la parte inferior del pie –más de la mitad– y alrededor de un tercio del borde, además de presentar pequeñas lagunas por el resto del vaso, especialmente en el arranque de una de las asas. Estaba bastante fragmentada, sobre todo por la zona superior, las asas y la base, y tenía numerosas pérdidas superficiales, unas más acusadas, debidas a golpes, en la zona del borde, y otras producidas probablemente por el ataque de sales solubles. Estas últimas, en forma de picaduras de pequeño tamaño pero muy generalizadas, se extendían sobre todo por el interior, totalmente cubierto de barniz negro y que, por tanto, ofrecía mayor resistencia a la salida de agua que el exterior, con amplias zonas sin cubrir de barniz. También había pequeños depósitos de sales insolubles por la superficie (Imagen 3).

Había sufrido varias restauraciones, la más antigua mediante lañas, como se podía apreciar por unas perforaciones en el borde. Los fragmentos estaban pegados con un adhesivo de nitrato de celulosa, con abundantes restos por la superficie, y las lagunas reintegradas con una mezcla muy dura de yeso sin desbatar ni pintar, del que había manchas por la zona de las asas y en el interior. Para ocultar las pérdidas superficiales se habían integrado cromáticamente sobre el propio original con una pasta negra, realizada probablemente con cola animal y pigmento. Para disimular estos repintes se aplicó también la pintura por la superficie negra de alrededor, de lo que quedaban abundantes vestigios.

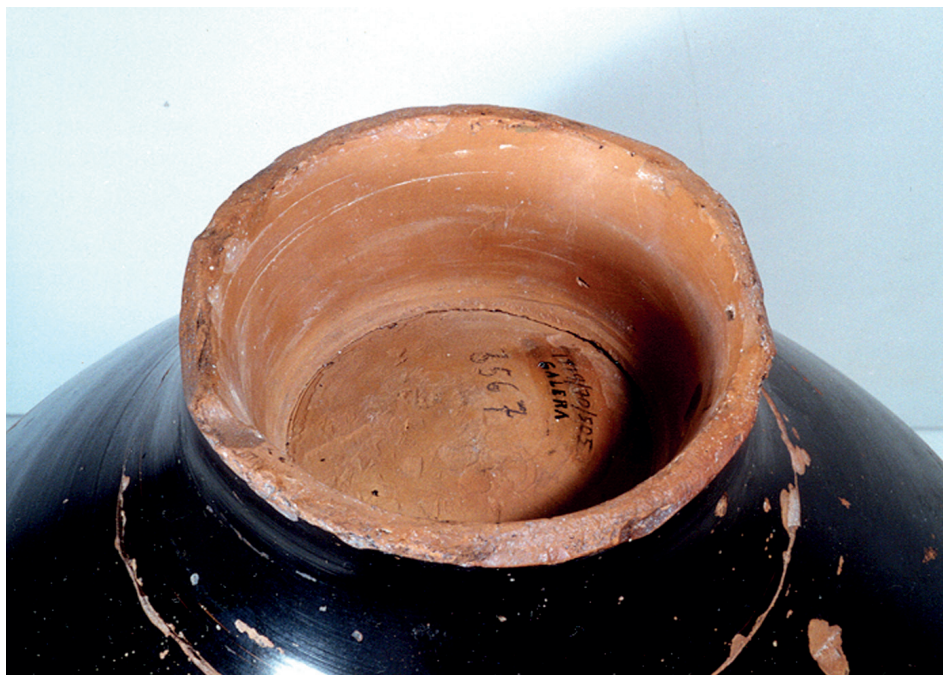
Por otro lado, el arranque del pie de nuestra cratera, roto de forma sorprendentemente regular (Imagen 7), también está lijado, hasta el punto de que al principio se consideró que se había utilizado como tapadera, como ya se indicó. Puede apoyar esta hipótesis el hecho de que el pie parece que está, efectivamente, recortado de forma intencionada. Sin embargo, es evidente que no puede prosperar debido a que el vaso, por su colocación de pie y en línea con las otras dos crateras y, sobre todo, porque contenía restos de incineración (como indican los

Imagen 7. Detalle del corte del pie de la cratera (Fot. C. Dávila).

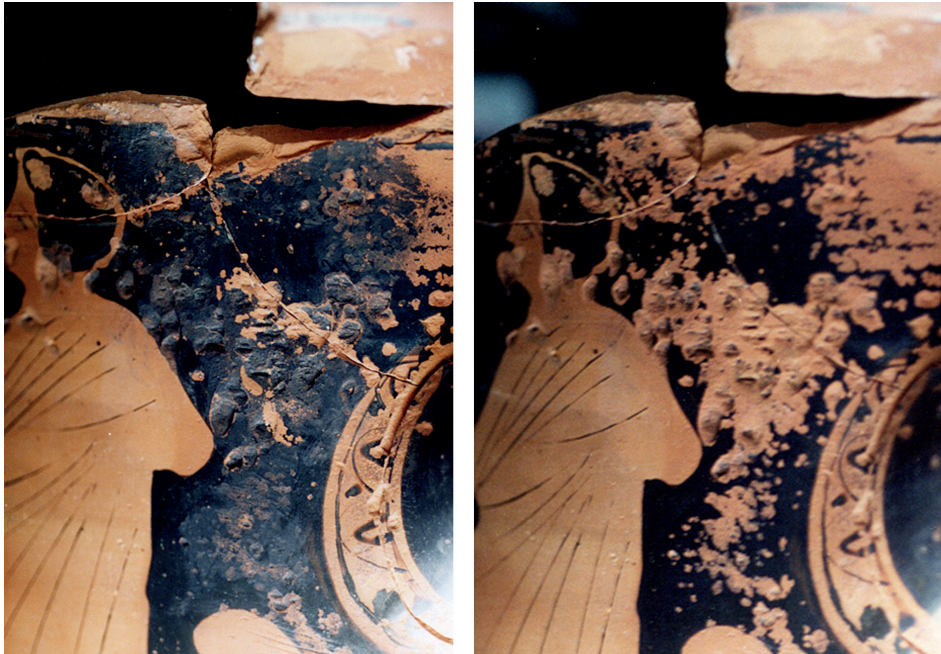
Imagen 11. Detalle de la decoración antes y después de la limpieza y eliminación de repintes (Fot. C. Dávila).

- Limpieza y estabilización: la limpieza se acometió con una primera fase por vía seca, mediante el empleo de brochas y cepillos suaves, para la eliminación de la gruesa capa de polvo que cubría el vaso; en segundo lugar se utilizó una mezcla de agua desmineralizada y etanol al 50%, con un 2 % de detergente no iónico para realizar una limpieza más profunda por vía húmeda. Esto no fue suficiente para disolver los repintes negros, para lo que fue necesario aumentar la cantidad de alcohol hasta un 80 % e insistir con torundas de algodón (Imagen 11). De forma mecánica se retiraron los focos de sales insolubles, identificadas como carbonatos, los restos visibles de exceso de adhesivo y los de escayola.

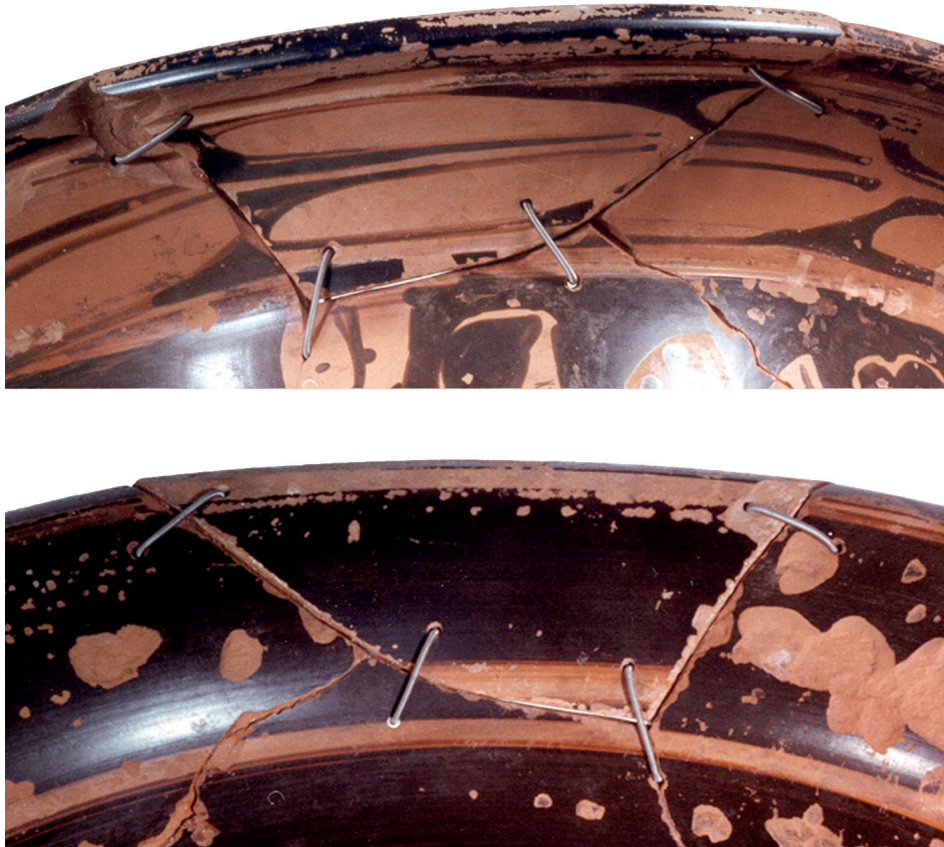
Imagen 13. Detalle del exterior y el interior del borde con las lañas reproducidas (Fot. C. Dávila).

La colocación del fragmento restante constituía un problema de criterios ya que no pertenecía a la cratera original pero, sin embargo, había formado parte de esta desde época ibérica. Lógicamente y siguiendo las teorías del momento de respetar la integridad de la pieza –en la que se incluyen aquellos elementos que formen parte de su historia y no produzcan alteraciones fisicoquímicas o estéticas–, se optó por conservarlo en su lugar, aunque tratando de dejar constancia de su diferente origen. La opción de pegarlo como el resto de los trozos resultaba técnicamente aceptable pero no se notaría diferencia alguna respecto de aquellos. Se concluyó que habría que reproducir las lañas, de forma que éstas llamasen la atención suficientemente como para detenerse a observar el fragmento y ver que su decoración es distinta, identificándolo así como ajeno al vaso. Como es lógico, no se podía usar grapas reales de plomo y se pensó hacerlas con resina, plástico o, incluso, cordel. Finalmente se decidió utilizar pequeños muelles de acero inoxidable, colocados sin tensión, que daban el requerido aspecto metálico sin dañar la pieza (Imagen 13). Como no proporcionaban suficiente sujeción al fragmento, la unión se reforzó con unos puntos del mismo adhesivo empleado para el resto.

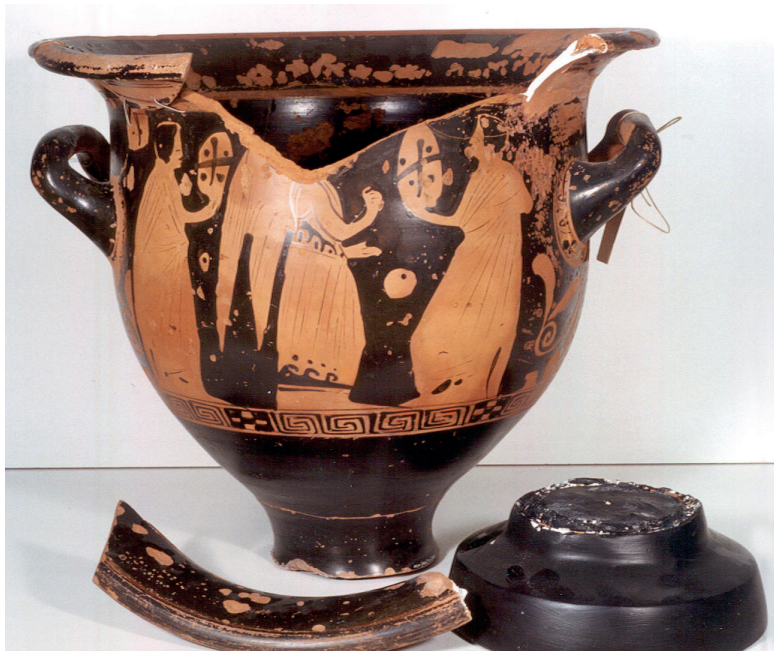
Imagen 15. Estado de la cratera tras el accidente del año 2000 (Fot. C. Dávila).

Este accidente mostró que la unión del pie y del fragmento reintegrado resultaban débiles puesto que, como se recordará, se habían unido apenas mediante unos puntos de adhesivo, quizá en un exceso de purismo de criterios, buscando reversibilidad absoluta, ya que se trataba de un soporte que debía poder retirarse con facilidad. Por tanto, en esta ocasión se reforzaron las uniones para evitar que se produjera una situación similar.

- Limpieza de la abundante suciedad superficial que había acumulado en los últimos dos años.
- Eliminación de los restos de adhesivo y escayola de los bordes de los fragmentos.
- Pegado de los fragmentos con el mismo adhesivo.
- Nueva reintegración de la zona del asa.
- Integración cromática de la zona reintegrada y de las pérdidas superficiales del pie.
- Pegado del pie a la base de la cratera.

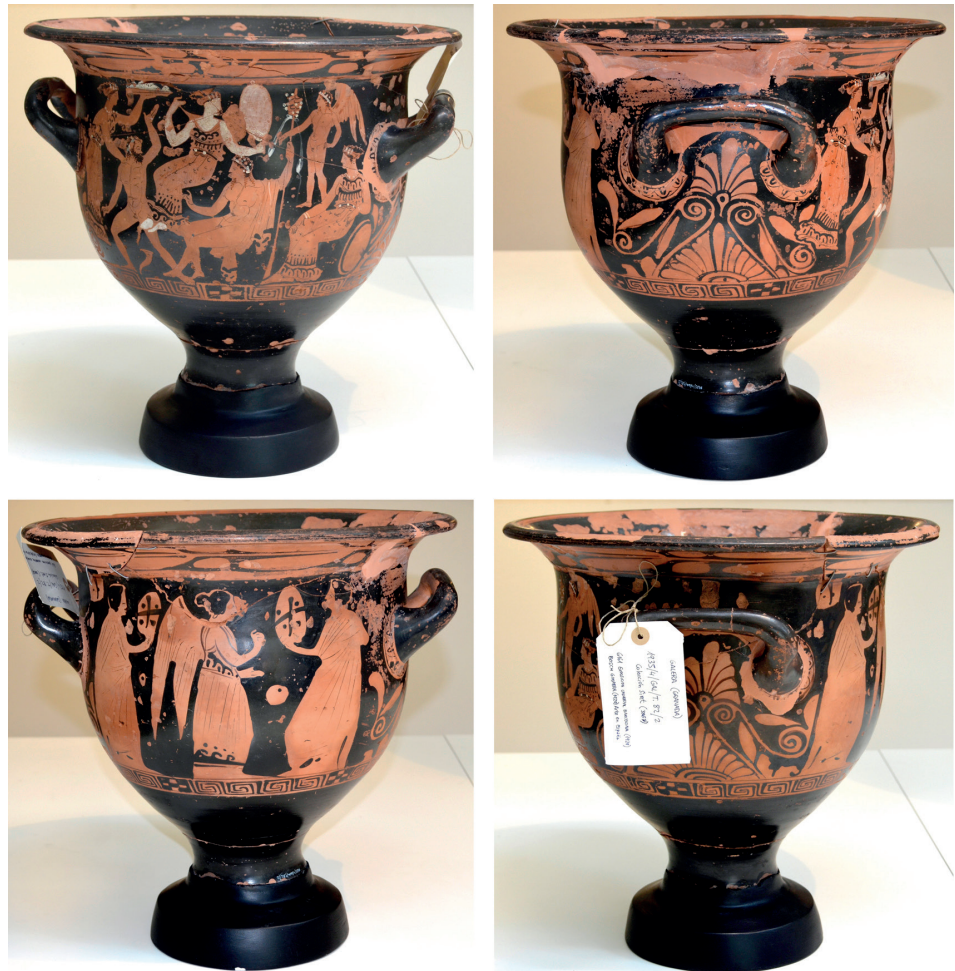
Imagen 19. Estado general de la cratera en 2015 (Fot. C. Dávila).

Para la revisión de 2015 se accedió a los almacenes y se trasladó la pieza a los laboratorios de restauración durante aproximadamente una hora, donde se fotografió y estudió lo más detenidamente posible (Imagen 19).

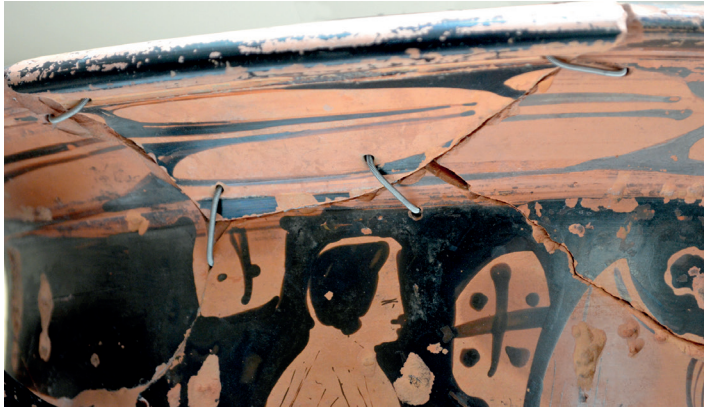
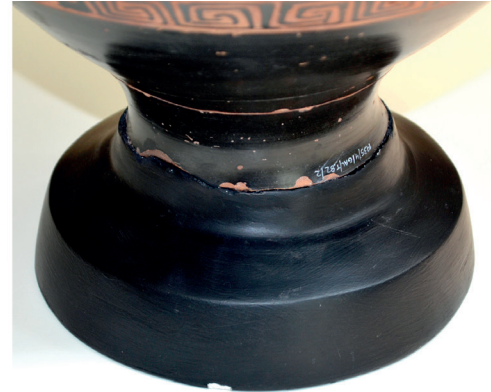
También se tomaron de nuevo medidas que estaban dudosas. Se pudo observar con satisfacción que se encontraba en muy buen estado, incluso tras los numerosos movimientos a que había sido sometida con motivo de las obras en el Museo. Tan solo se podía apreciar una rozadura con pérdida de color en la base del pie (Imagen 20).

Imagen 20. Detalles del estado del pie y de los elementos de simulación del lañado en 2015 (Fot. C. Dávila).

En general, toda la restauración superó con éxito la revisión, incluso desde un punto de vista estético. Los fragmentos se encontraban perfectamente unidos, las reintegraciones no habían variado de tonalidad y los muelles que se utilizaron para representar las lañas permanecían asimismo invariables. Sin embargo, el hecho de que el pie estuviera construido con escayola seguía constituyendo un punto débil de cierta importancia, que habría que considerar en una eventual futura intervención.
