Restauración de tres vidrios pintados

Texto y fotos: Beatriz Vilar Brumbeck
Dirección del Trabajo: Juan Santos Ramos

Objeto: Tres Vidrios "Pintados" siglo xviii.

Procedencia: Toro, Zamora.

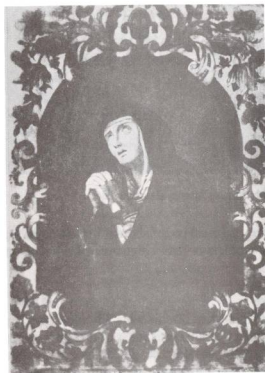
Examen previo: — La Dolorosa. Perfecto estado de conservación.

La Dolorosa. Antes de la Restauración.

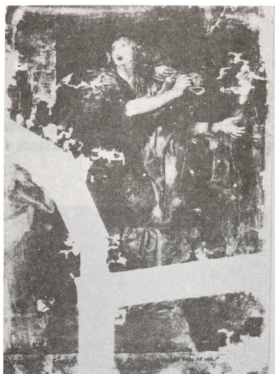
— M^a Magdalena. El vidrio presenta dos roturas, lo cual ha provocado desprendimientos de pintura en la zona que rodea las grietas. También presenta bolsas de aire en otras zonas, normalmente cerca de los bordes. Asimismo existe un desgaste de color por zonas.

María Magdalena. Estado inicial.

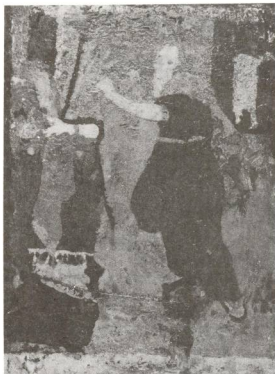
María Magdalena. Reverse luego de la restauración.

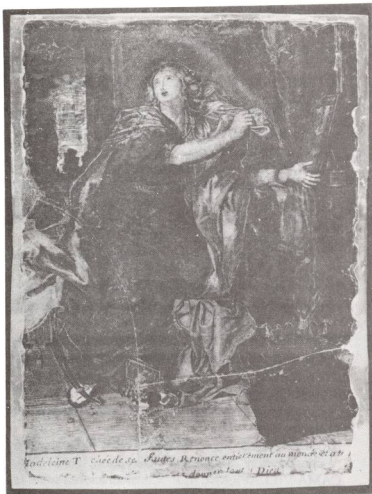
María Magdalena. Tratamiento finalizado. Por la diferente difracción de la luz entre los distintos materiales (vidrio y metacrilato) no se aprecia el resultado real del trabajo.

vidrio original, por lo que se descarta hacerlo a partir de un material rígido que sería prácticamente imposible de ceñir a las numerosas irregularidades de los bordes. Por estas razones, optamos por un Metacrilato de Metil que es una resina autopolimerizante —PALAPRESS— que se presenta pulverizada y que se activa con un catalizador —PALADUR— que viene en estado líquido. Es una resina utilizada en la fabricación de prótesis dentales, tiene una calidad de transparencia semejante a la del vidrio después de un tratamiento adecuado de pulido, y un tiempo de curado muy corto —10 a 15 minutos—.

El sistema empleado, fue construir una barrera de cera en forma rectangular sobre una lámina de Milar que no se adhiere a la resina.

Una vez construida la barrera y colocado el vidrio en medio, se rellenó el espacio entre ambos con la resina en polvo y se aplicó el catalizador, dejándolo actuar. Una vez curada la resina, se retiró la cera y se pulió el metacrilato.

El resultado fue bastante satisfactorio a pesar de que, debido a las irregularidades del vidrio, no se pudo resaltar al máximo la transparencia del metacrilato, circunstancia que en cualquier caso no afecta a la contemplación de la obra ya que éste añadido quedará oculto por el marco. Sí hemos de resaltar que el objeto de asegurar la conservación, fue plenamente alcanzado.
