# Restauración del altar de alabastro de la capilla de los Anaya en la Catedral de Cuenca

Luis Priego Priego, Montserrat Cruz Mateos y Fabián Pérez Pacheco

Durante el curso 1995-96 el taller de Prácticas de Conservación y Restauración de Escultura I de la Escuela Superior de Conservación y Restauración de Bienes Culturales de Madrid, contó con la oportunidad de restaurar un pequeño conjunto escultórico, a modo de retabllillo, trabajado todo él en piedra de alabastro.

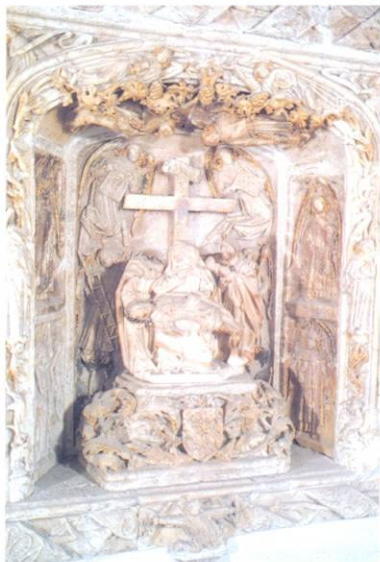
1. Vista general del monumento en su ubicación de procedencia.

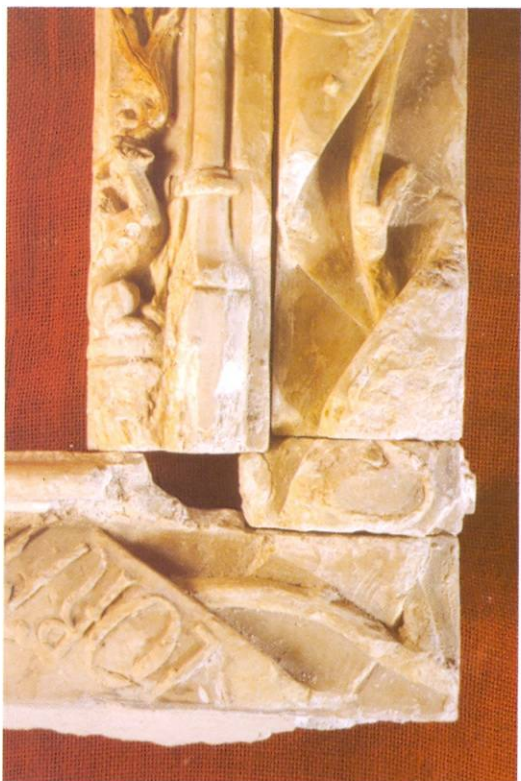
5. Detalle del alabastro con pérdidas, descohesiones y exfoliaciones.  
6. Acumulaciones de cera vistas con luz ultravioleta.

Algunas de las alteraciones observadas estaban directamente relacionadas con la naturaleza del material. El alabastro yesoso es un tipo de roca sedimentaria siendo en composición una variedad de yeso (sulfato cálcico bihidratado). Ésto determina su escasa dureza (2 en la Escala de Mohs), siendo así fácilmente atacable por los agentes atmosféricos o por la acción humana.

A esto se suma su baja temperatura de calcinación (130-160 °C) que lleva a que la acción del calor le afecte gravemente, provocando la pérdida de parte del agua de composición, causando descohesión en el material. Este efecto, lo puede provocar la acción prolongada de una vela cercana al material durante un cierto tiempo.

*La fijación de dorados y policromías se realizaron mediante la impregnación de la resina acrílica Paraloid B-72 en Tolueno al 20 %, permitiendo de esa manera, actuar en la limpieza con la seguridad de una cohesión recuperada.*

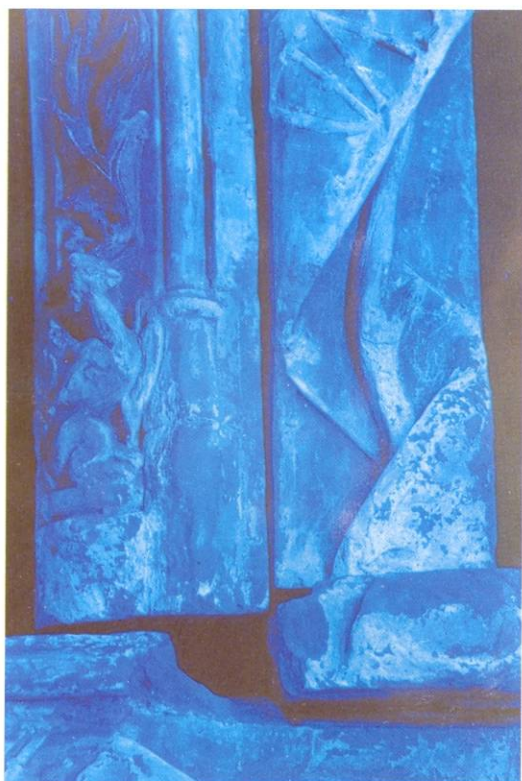
6.

de cera superficial para embellecer, proteger y aglutinar el material ya deteriorado y deslustrado. Así aparecían zonas con exfoliaciones puntuales aglutinadas superficialmente por la cera pero descohesionadas bajo ésta. Eran zonas delicadas por su fácil desprendimiento, siendo una de las preocupaciones más constantes en todo el proceso de restauración.

Esta capa de cera será una de las alteraciones más llamativas por su amplia extensión en la obra, apareciendo oxidada y amarillenta.

Posteriormente, y una vez efectuadas las pertinentes pruebas de limpieza se pasó a eliminar la suciedad más incrustada, formada principalmente por polvo y cera. Se colocaron papetas de algodón con tolueno para disolver la cera en las zonas en las que no había policromía o dorados. Se dejaba actuar la papeta al menos durante una hora, y se procedía a limpiar la zona frotando con torundas de algodón también empapadas en tolueno.

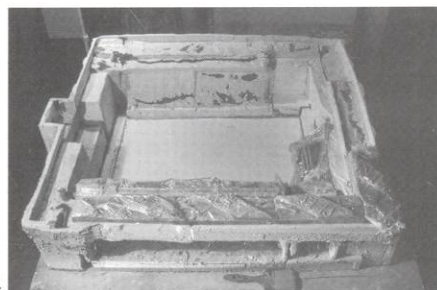
11. Elaboración del "molde".  
 12. Elaboración del soporte definitivo.

El molde de escayola se saturó de goma laca en alcohol al 10%, aplicando cera Alex como desmoldeante. Sobre él se realizó en poliéster, cargado con carbonato cálcico y gel de sílice, y reforzándose con fibra de vidrio, el contrasoporte (Fig.3). Para despegar este contrasoporte hubo que romper las cajas de escayola procediéndose a limpiar a fondo el poliéster obtenido.

Se dio la vuelta al contrasoporte ya que su cara exterior era la que iba a servir para obtener el soporte definitivo. Se le aplicó cera Álex a todo él y una primera capa de poliéster con carga pero sin fibra de vidrio, para que registrase fielmente la superficie a reproducir. Las siguientes capas de poliéster se aplicaron con fibra de vidrio para darle rigidez.
