# PARA SALVAR DEL OLVIDO. RESCATE DE UNA ESCULTOPINTURA DE ROLANDO LÓPEZ DIRUBE

Elisa Serrano González\*

## TO RESCUE FROM OBLIVION. THE RESCUE OF A SCULPTURE-PAINTING BY ROLANDO LÓPEZ DIRUBE

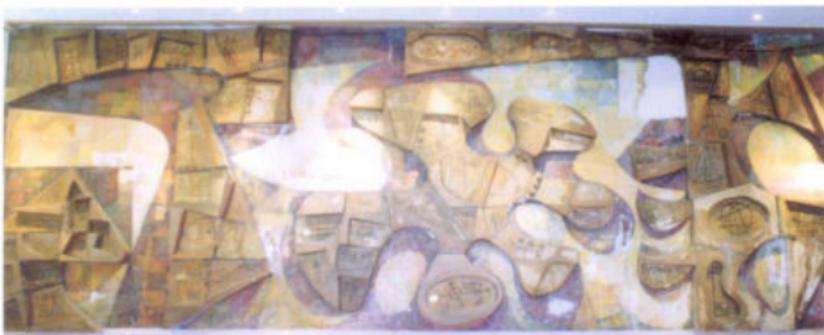
El mural antes de las intervenciones de rescate. Área que lo ubica en el lobby del Hotel.

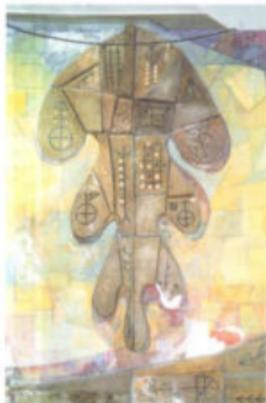
El mural antes de las intervenciones de rescate. Área que lo ubica en el Salón Internacional

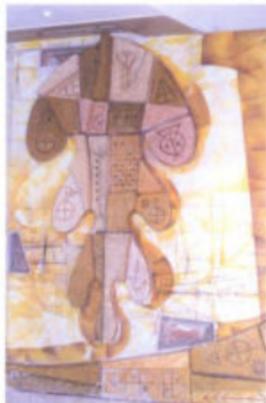
Después de la remoción del repinte, reintegración de enlucido y apertura de las fuentes de luz.

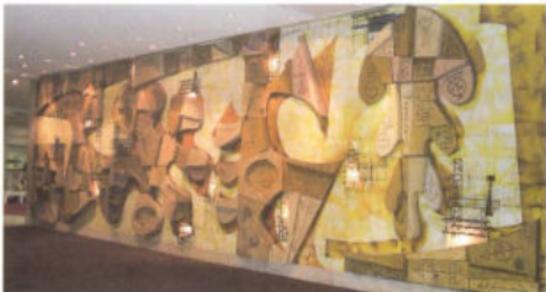
Después del proceso de rescate y eliminación de la pared que lo fragmentaba. Perspectiva en dirección al lobby.

Se retiró la pared de cristal, que generaba dos estaciones climáticas y obstaculizaba la visión completa de la obra, para reproducir la reja original articulada al mural.

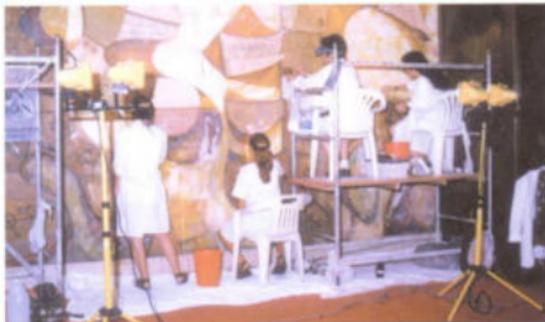
*Equipo de restauración en funciones. Durante la remoción del repinte y apertura de las fuentes de luz.*

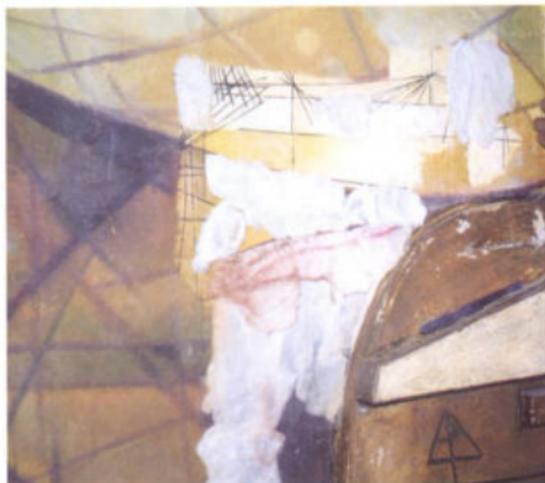
*Detalle. Pruebas para la remoción del repinte con thinner y compresas de celulosa humectadas en agua destilada.*

Es por ello que se comenzó a investigar y a desarrollar un método de extracción del repinte por disociación en decapado paulatino hasta el acercamiento a la capa pictórica original, sin afectar su pátina de envejecimiento. El método consistió en la aplicación de thinner

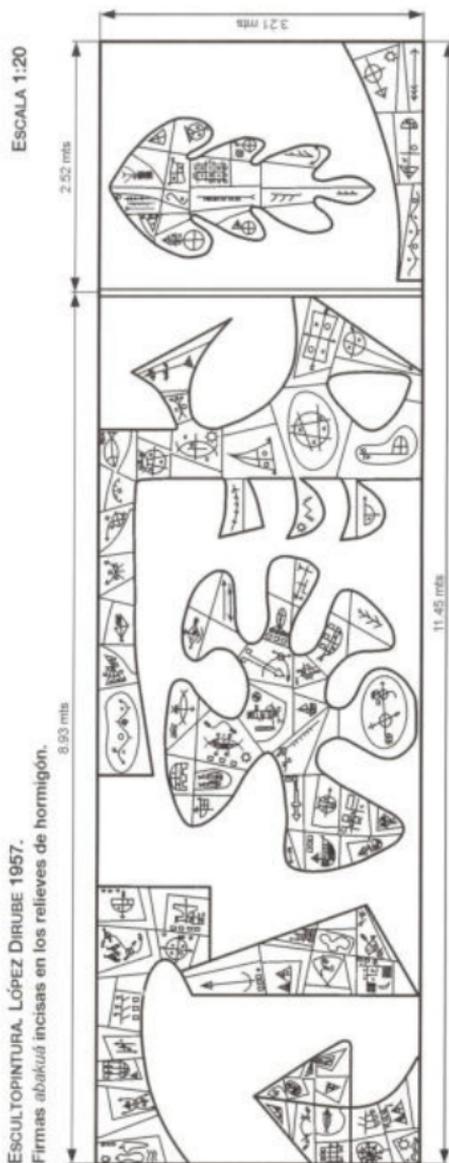
Gráfico 1

ESCULTOPINTURA. LÓPEZ DIRUBE 1957.  
Levantamiento de deterioros. Después de la remoción del repinte y eliminación de las divisiones de cristal.

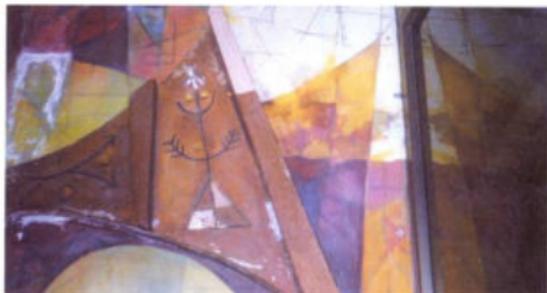
*Detalle. Durante la remoción del repinte.*

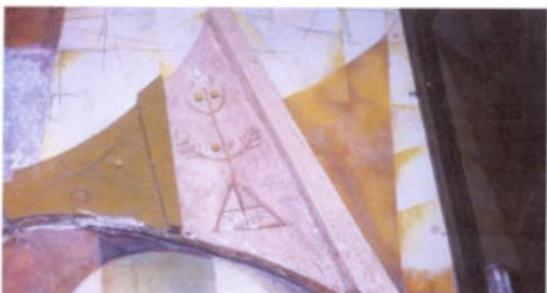
*Detalle. Remoción del repinte en acercamiento paulatino a la capa pictórica original.*

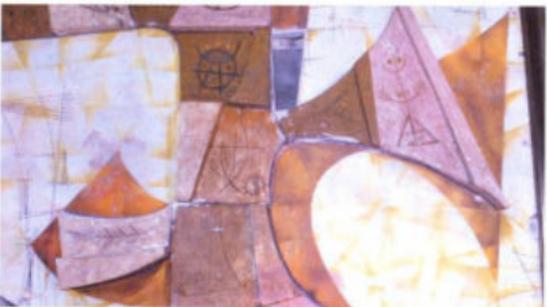
*Detalle. Después de la remoción del repinte y de la reintegración de enlucido.*

La restitución de morteros perdidos se realizó con una mezcla de arena sílice y cemento blanco, con dosificaciones acordes a las empleadas en los estratos originales; en faltantes de morteros de reducida dimensión y grosor se adicionó Primal Ac33 con el pro-

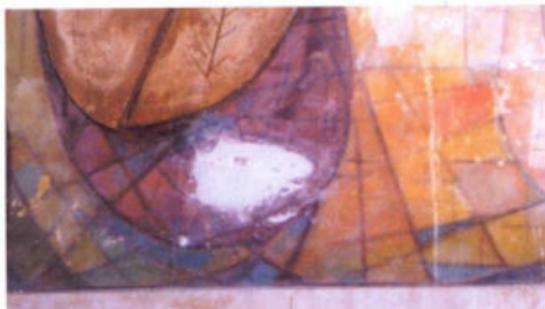
*Detalle. Antes de la restauración, donde se evidencia la ubicación de una fuente de luz debido a la reacción del estrato superficial de yeso que la sellaba con la humedad de filtración.*

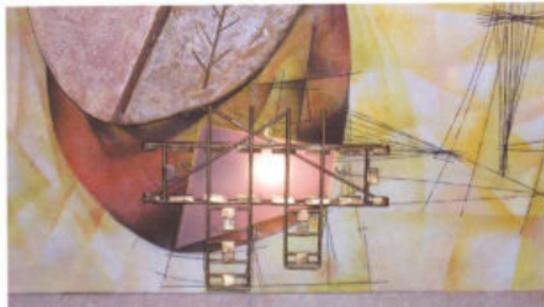
*Después de la restauración y reproducción de la estructura metálica.*

Se logró reunir evidencias fotográficas para comenzar la reproducción de las estructuras de bronce y articularlas a la obra nuevamente. Como método, en cada una de las fuentes de luz, se hizo una investigación de los materiales gráficos disponibles, usando los recursos de los sistemas ópticos y los de computación. El primer boceto se obtuvo por ampliación de la imagen, se buscó la relación de escala en cada parte de los materiales gráficos, se

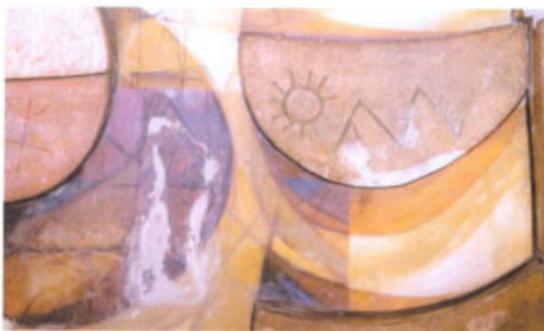
Detalle. Durante el proceso de limpieza.

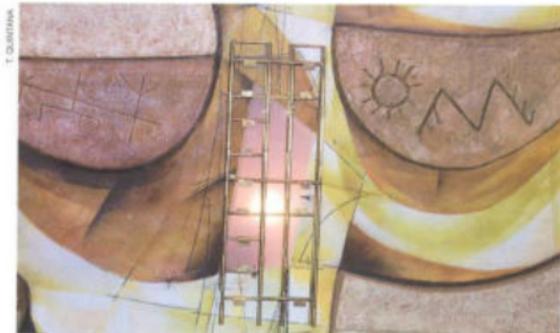
El mismo detalle después de la restauración.
