Una imagen recuperada. El Cristo de Ánimas de Ciegos. Málaga

Resumen

En este artículo se explica la intervención de conservación-restauración en la imagen del Cristo de Ánimas de Ciegos, perteneciente a la Hermandad Sacramental y Reales Cofradías Fusionadas de Málaga. La obra está ejecutada en madera tallada y policromada y representa a un Crucificado muerto. Ha sido objeto de diversas restauraciones y modificaciones, estando documentadas cinco intervenciones, realizadas todas ellas durante el siglo XX, en concreto en 1913, 1931, 1939, 1952 y 1968.

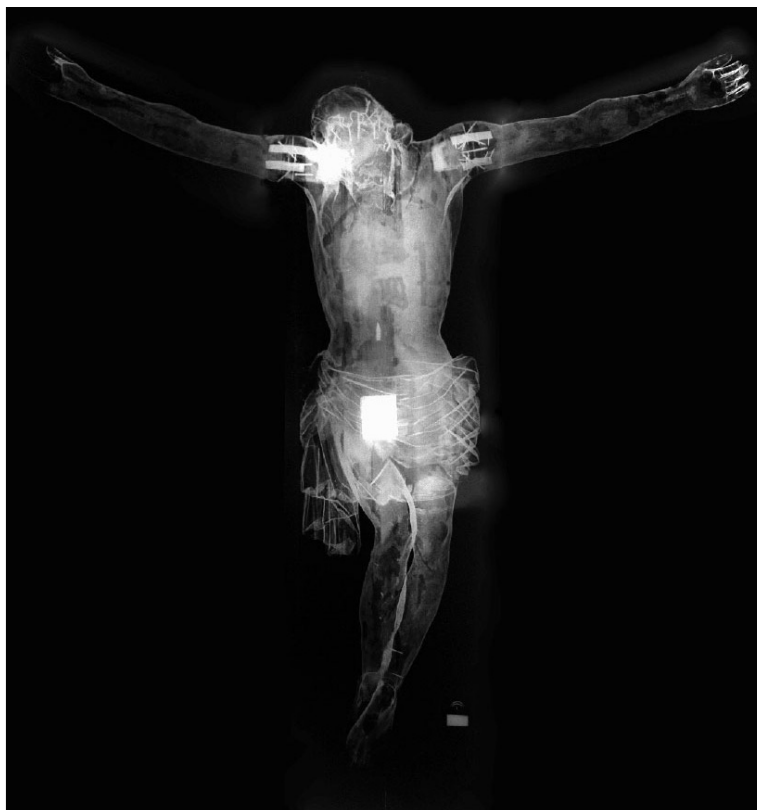
Imagen 5. Toma radiográfica frontal de la escultura. Fondo Gráfico. Instituto Andaluz del Patrimonio Histórico. (Autor: Fernández Ruiz, Eugenio).

- *Estudio radiográfico.* Se realizaron tomas radiográficas frontal y lateral de la imagen, así como detalles de la cabeza y los hombros (imagen 5). En ellas se advierte la presencia de algunos elementos metálicos de intervenciones anteriores en la zona de ensamblaje de los brazos, algunas líneas de ensamble entre piezas y distintas opacidades en la visión de la placa que ayudan a localizar y situar estratos policromos. Además y en cuanto al soporte, se aprecian claramente los huecos de alojamiento de las espigas de los brazos, así como todo el refuerzo de estas uniones, realizado en algunas de las intervenciones a que fue sometida la imagen y consistentes fundamentalmente en la introducción de elementos metálicos como clavos, tornillos y sendas pletinas de hierro atornilladas a cada uno de los ensamblajes. Otro dato del soporte que arroja el estudio radiográfico es la existencia de un alambre situado en la cabeza, fijado a esta con alcayatas. Asimismo, se apreciaban otros elementos metálicos introducidos por el resto del cuerpo, como algunos clavos en las piernas y manos o una pletina metálica con rosca interna en la zona posterior del sudario para la sujeción del Cristo a la cruz. La radiografía también puso en evidencia la sustitución de algunos dedos de las manos y la introducción de otros elementos no originales, como el nudo del sudario. Con respecto a la policromía, el análisis de las placas radiográficas fue muy revelador. De él se desprendió la presencia de una policromía subyacente con carga de blanco de plomo. Esta capa estaba en la práctica totalidad de la superficie, salvo en algunas lagunas de diferente extensión en las que, por diversos motivos, se había perdido. Las faltas de mayor amplitud y relevancia de esta primitiva policromía se localizaban en el rostro, piernas y espalda. Esta misma policromía se apreciaba, con grandes lagunas, en el sudario, en el que se vislumbraba el fino esgrafiado del estofado de la decoración primigenia.

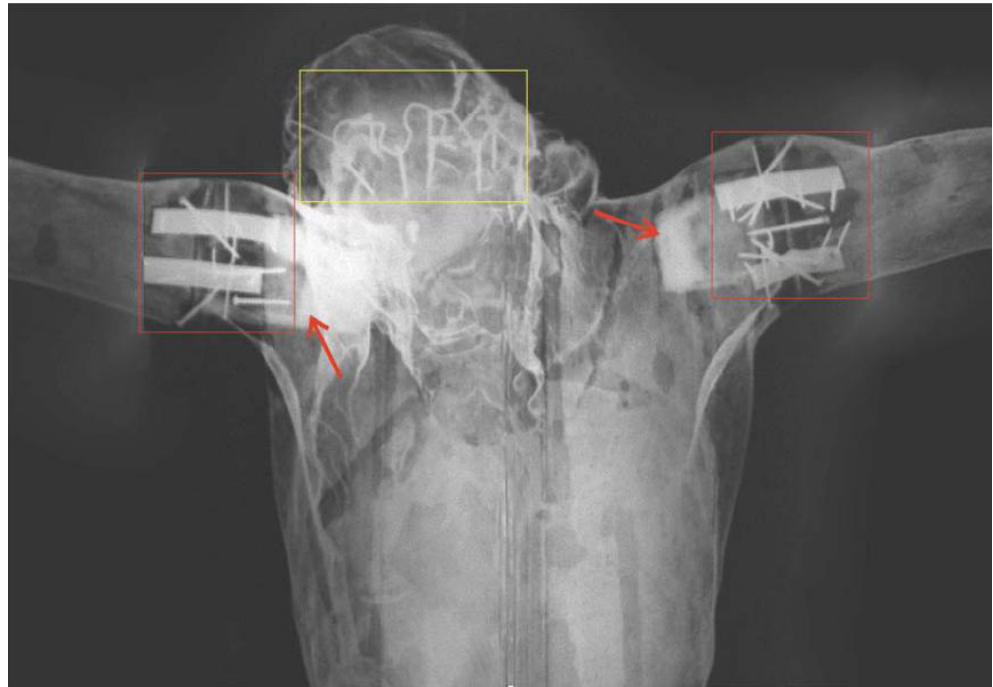
- *Elementos metálicos*(imagen 6). La introducción de clavos en intervenciones anteriores se realizó en algunos dedos de las manos para reforzar uniones o fracturas de las falanges. También encontramos clavos y tornillos de factura industrial para reforzar la unión frontal de algunas piezas de las piernas. Algunas de estas intervenciones se pueden situar en el tiempo, como el caso de la intervención documentada que realiza el escultor Palma Burgos en 1968. En ella, el escultor malagueño fortaleció la unión de los brazos con la introducción de pletinas de hierro. Para colocar cada una de las pletinas, rebajó las capas policromas y el soporte de madera con un formón y luego colocó las pletinas de forma rectangular, unidas al soporte por cuatro tornillos cada una, y enrasó la zona con una pasta gris. En esta intervención, en la zona baja posterior de la cabeza se introdujo el alambre doblado en varias curvas. Fijado al resto por medio de diez alcayatas de metal, sirve de estructura para el engrosamiento del volumen de la cabellera con una masa de yeso y estopa, sobre la que se vuelven a modelar los cabellos. En la zona posterior del sudario, se introdujo una placa de hierro atornillada a la madera. Esta placa tiene en el centro un casquillo roscado que sirve de hembra para la inserción del perno en la actual sujeción del Cristo a la cruz. Llama la atención, en la toma radiográfica, un perno de metal de forja de unos 15 cm de largo aproximadamente, localizado en el centro del abdomen y que atraviesa la escultura desde atrás hacia delante. Se intuye que este elemento es el resto de la antigua sujeción de la figura a la cruz. En la zona posterior del sudario la talla presenta un rebaje de unos 2 cm de fondo, por unos 10 cm de ancho a todo lo largo del mismo para acercar la imagen más a la cruz. Este rebaje ha podido realizarse en cualquiera de las intervenciones posteriores a su ejecución. Durante la intervención, al ser eliminadas las capas de repolicromías, se encontraron restos de clavos pequeños alojados en el sudario, probablemente para sujetarle alguna tela.

Imagen 6. Detalle de la radiografía frontal en la que se señalan los elementos metálicos insertados en hombros y cabeza en intervenciones posteriores. También se indican, con flechas, las cajas y espigas del ensamblaje original de los brazos. Además, en la imagen radiográfica se pueden distinguir, coincidiendo con las áreas oscuras, las pérdidas de la policromía subyacente, la cual consideramos original. Fondo Gráfico. Instituto Andaluz del Patrimonio Histórico. (Autor: Fernández Ruiz, Eugenio).

- Eliminación de elementos metálicos. Para extraer el alambre situado en la cabeza se tuvo que retirar también toda la pasta gris y la masa de yeso y estopa que hacía cuerpo con él. Una vez rebajado mecánicamente el volumen de la masa añadida, se desatornillaron las alcayatas y se retiró el alambre.

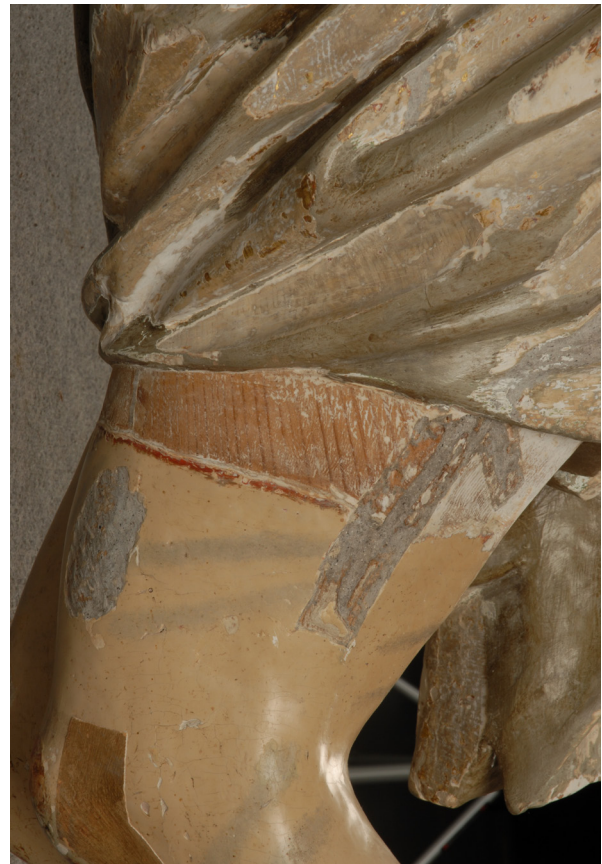
Imagen 7. Detalle de la eliminación del borde inferior del sudario en la pierna izquierda. Podemos apreciar incluso el original reguero de sangre que bordeaba el paño. Fondo Gráfico. Instituto Andaluz del Patrimonio Histórico. (Autor: Fernández Ruiz, Eugenio).

- *Mutilaciones* (imagen 7). En la intervención llevada a cabo por Adrián Risueño en 1952 se modificó significativamente el sudario, tanto a nivel cromático como volumétrico. Este escultor eliminó parte del paño de pureza por la zona que bordeaba la pierna izquierda, tallando y cepillando después para continuar con el volumen de la pierna. En su zona más ancha, este rebaje alcanza varios centímetros.

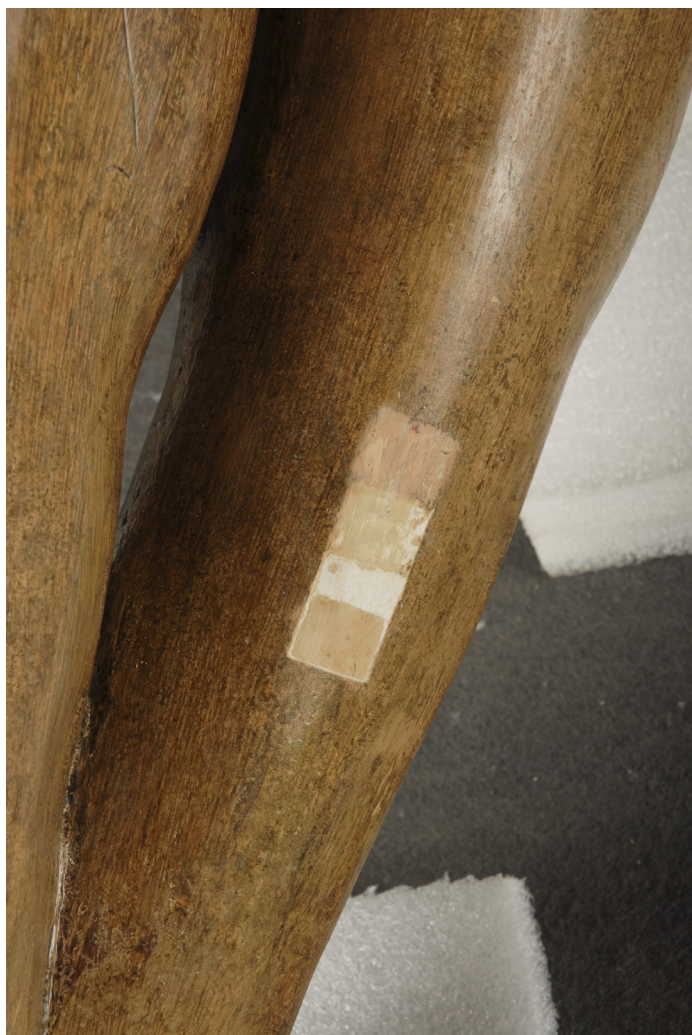
La última intervención llevada a cabo en la policromía de la imagen fue la de 1968, de gran importancia, tanto por los cambios estéticos que provocó como por su alcance en la afectación a estratos inferiores, llegando incluso a hacerlos desaparecer en algunas zonas intervenidas. Se extiende por toda la superficie, cabellos, encarnadura y sudario. En la cabeza llega a superponer el color marrón del pelo en la zonas altas de los laterales del cuello, uniendo barba y cabellera en estas zonas. Llevada a cabo por José María Palma Burgos en su taller madrileño, es la que hemos identificado como "**policromía 5**" (imagen 10).

Imagen 10. Detalle de la pierna izquierda con una secuencia estratigráfica al comienzo de la segunda fase de intervención. De abajo a arriba: "policromía 1", preparación blanquecina de yesos, "policromía 3", "policromía 4" y "policromía 5". Fondo Gráfico. Instituto Andaluz del Patrimonio Histórico. (Autor: Fernández Ruiz, Eugenio).

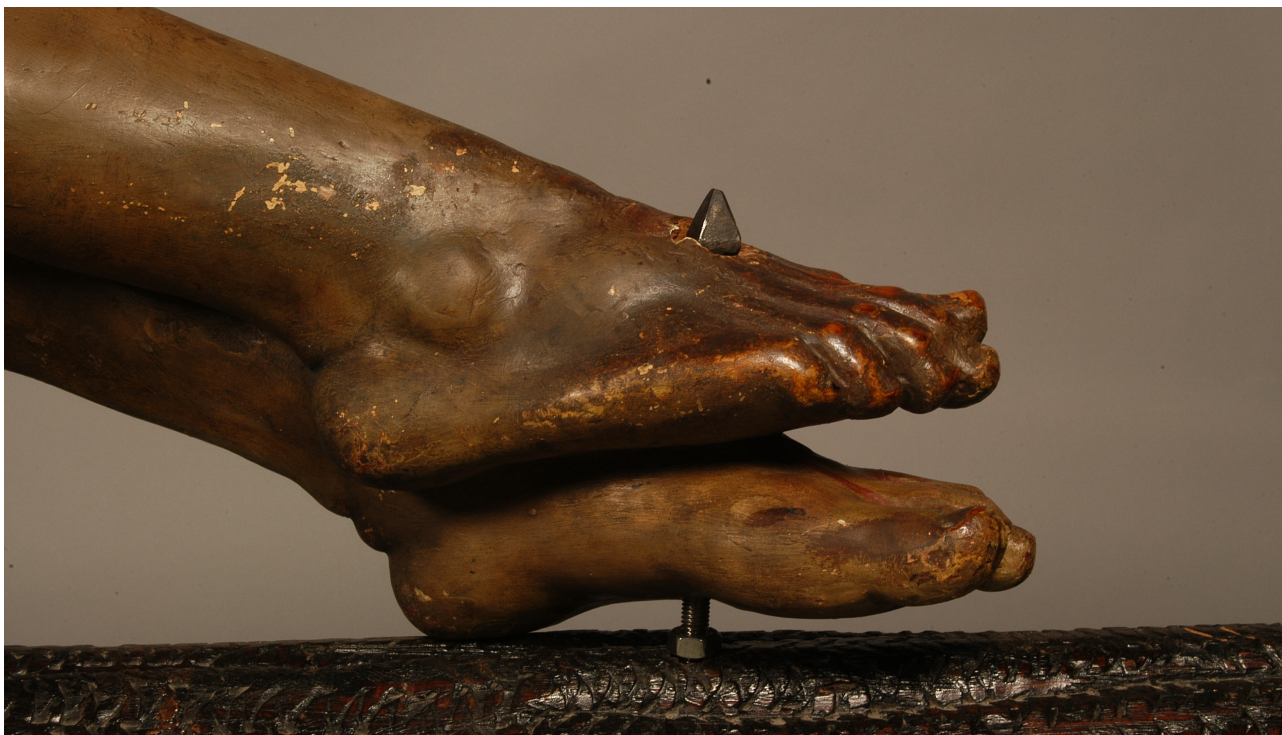
manos y brazos con grave riesgo de desprendimiento. Estas zonas tenían forma de cresta algunas veces, sin ninguna unión entre preparación y soporte. También se manifestaba esta alteración en las piernas, sobre todo de las rodillas hacia abajo, donde ya se habían producido multitud de pequeñas pérdidas (imagen 11).

Imagen 11. Detalle del lateral derecho de los pies. En él se pueden apreciar levantamientos, pérdidas, desgastes y alteraciones cromáticas de la policromía en superficie ("policromía 5"). Fondo Gráfico. Instituto Andaluz del Patrimonio Histórico. (Autor: Fernández Ruiz, Eugenio).

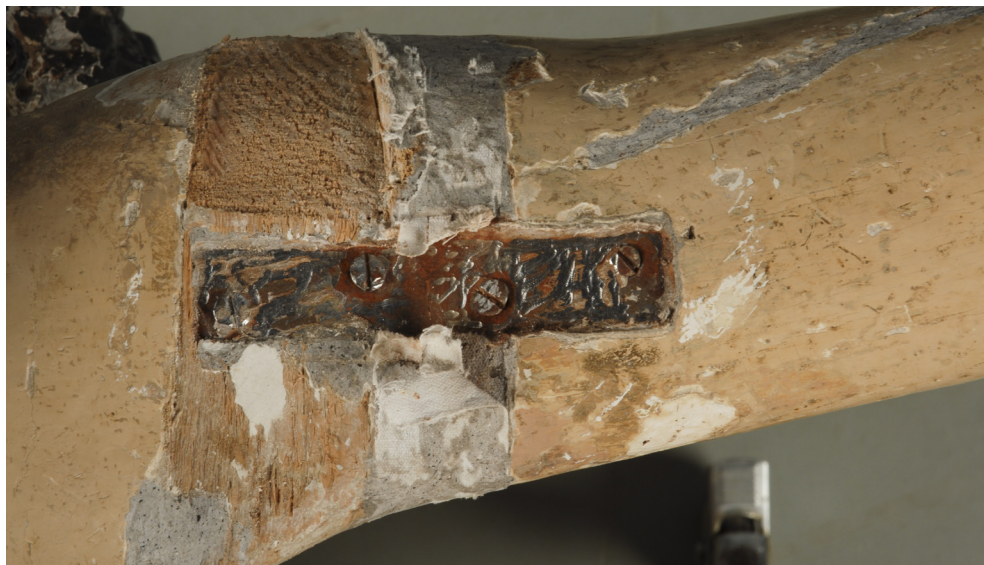
Imagen 12. Detalle de una de las pletinas metálicas de refuerzo en el hombro, de la intervención de Palma Burgos, que se observaban en la radiografía. Fondo Gráfico. Instituto Andaluz del Patrimonio Histórico. (Autor: Fernández Ruiz, Eugenio).

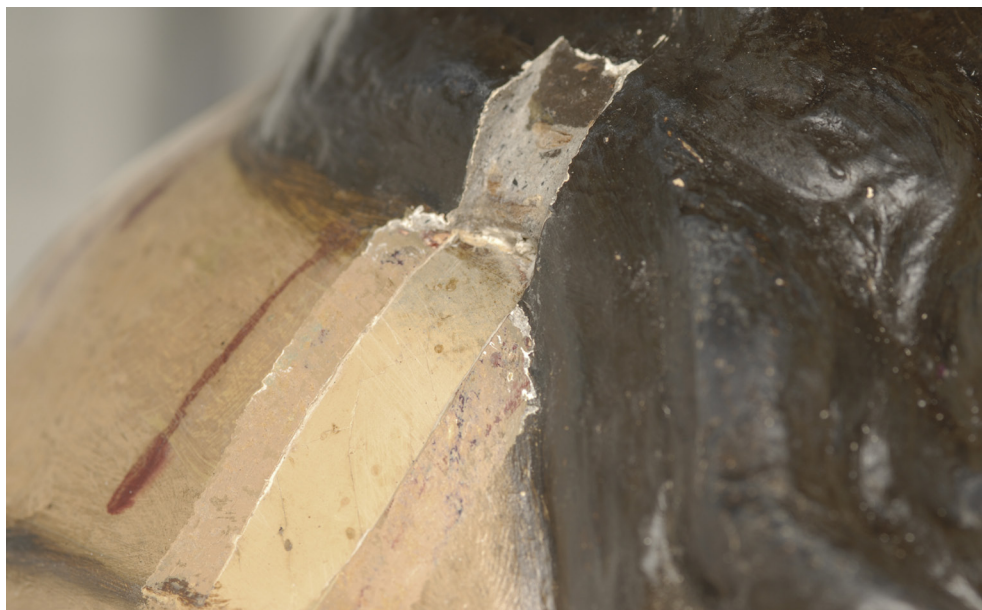
Imagen 13. Detalle del recrecimiento de volumen en el cabello, por encima de la frente. El punto más alto del mechón recrecido se sobreponía un centímetro, aproximadamente, sobre el nivel de la talla del cabello original. Fondo Gráfico. Instituto Andaluz del Patrimonio Histórico. (Autor: Fernández Ruiz, Eugenio).

- Eliminación del recrecimiento de volúmenes. Aunque esta alteración afectaba a casi toda la superficie por la existencia de la capa de preparación superpuesta, era en la cabellera donde se hacía más acusada. Algunos volúmenes de pelo, en la parte frontal y en el mechón pendiente, estaban remodelados y recrecidos con masilla gris. Se eliminó esta masa y recuperó el modelado original (imagen 13).

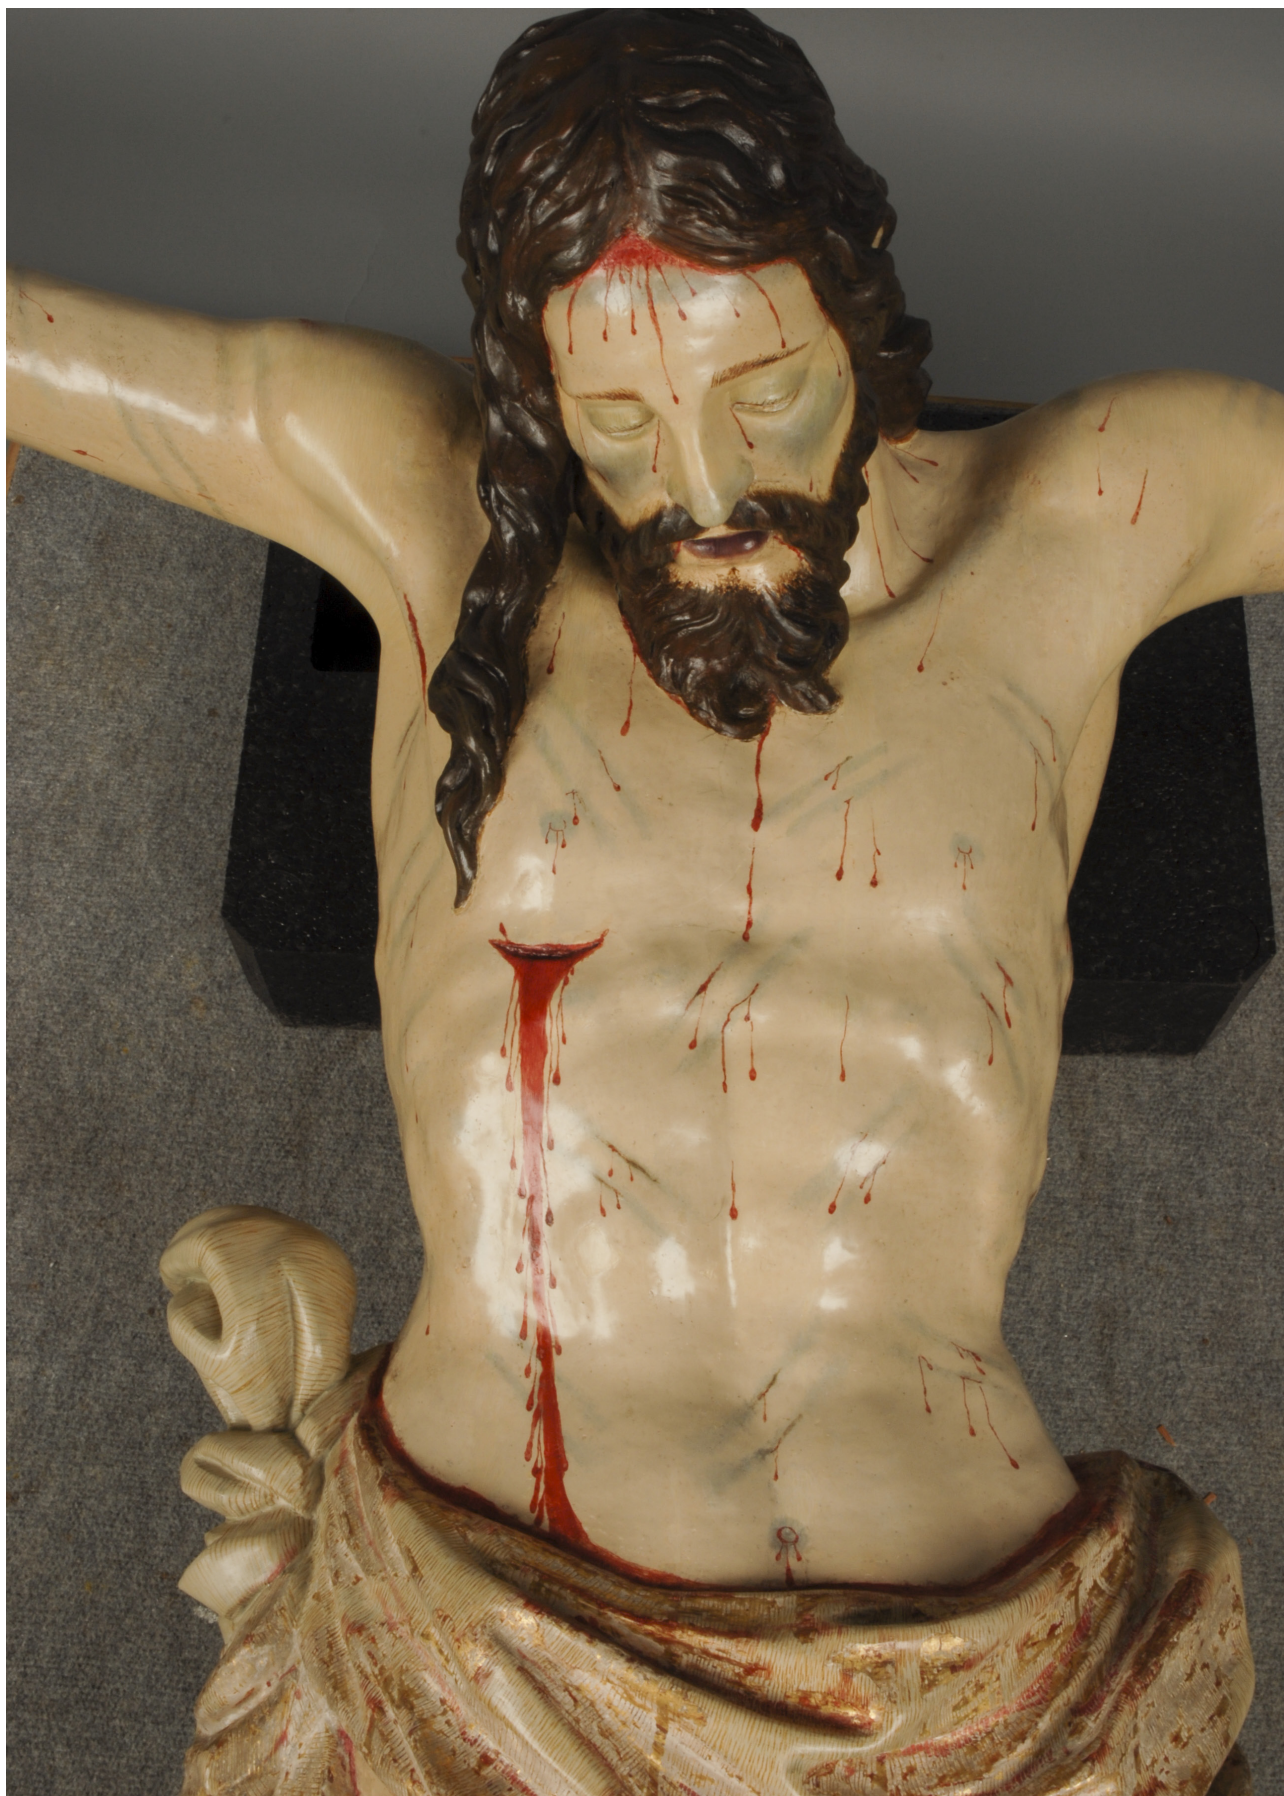
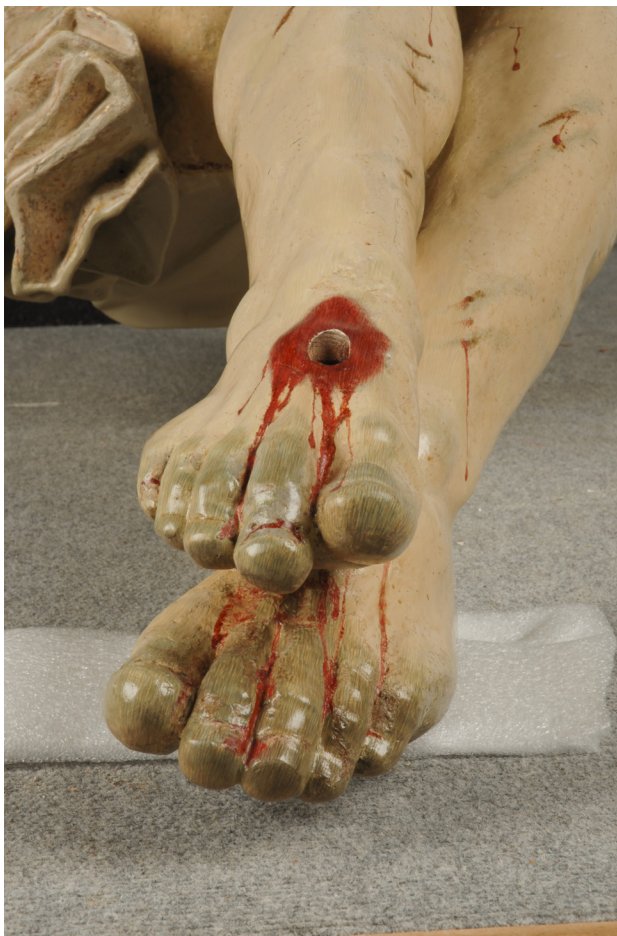
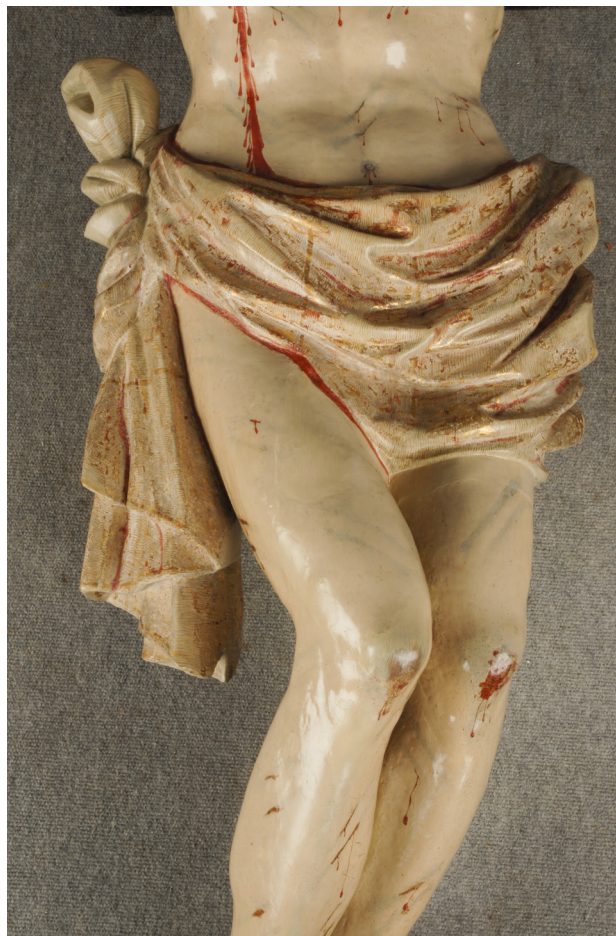
Imágenes 19, 20 y 21. Detalles del resultado final de la intervención, en los que podemos analizar las zonas reintegradas cromáticamente: rostro, barba, cabellos, hombros, fisura del lateral izquierdo del torso, pies y paño de pureza. Fondo Gráfico. Instituto Andaluz del Patrimonio Histórico. (Autor: Fernández Ruiz, Eugenio).

- Reintegración cromática (imágenes 19, 20 y 21). La reintegración pictórica de las lagunas estucadas y enrasadas se ha llevado a cabo siguiendo criterios basados en la legibilidad, diferenciación y reversibilidad. Para ello se emplearon materiales reversibles (guache, acuarela y pigmentos al barniz), aplicados con la técnica del rayado. En el sudario se aplicó una tinta plana de guache en las lagunas y se igualaron estas con un rayado con pigmentos al barniz allí donde las circundaba el esgrafiado que mostraba el oro. En la cabeza y la barba se han usado tintas planas de guache para reintegrar sus características cromáticas.
