Estudio preliminar de la torre nazarí de Agicampe (Loja, Granada) elaborado para su proyecto de consolidación*

Luis José García-Pulido

Preliminary study on the nasrid tower of Agicampe (Loja, Granada) made for the project to reinforce it

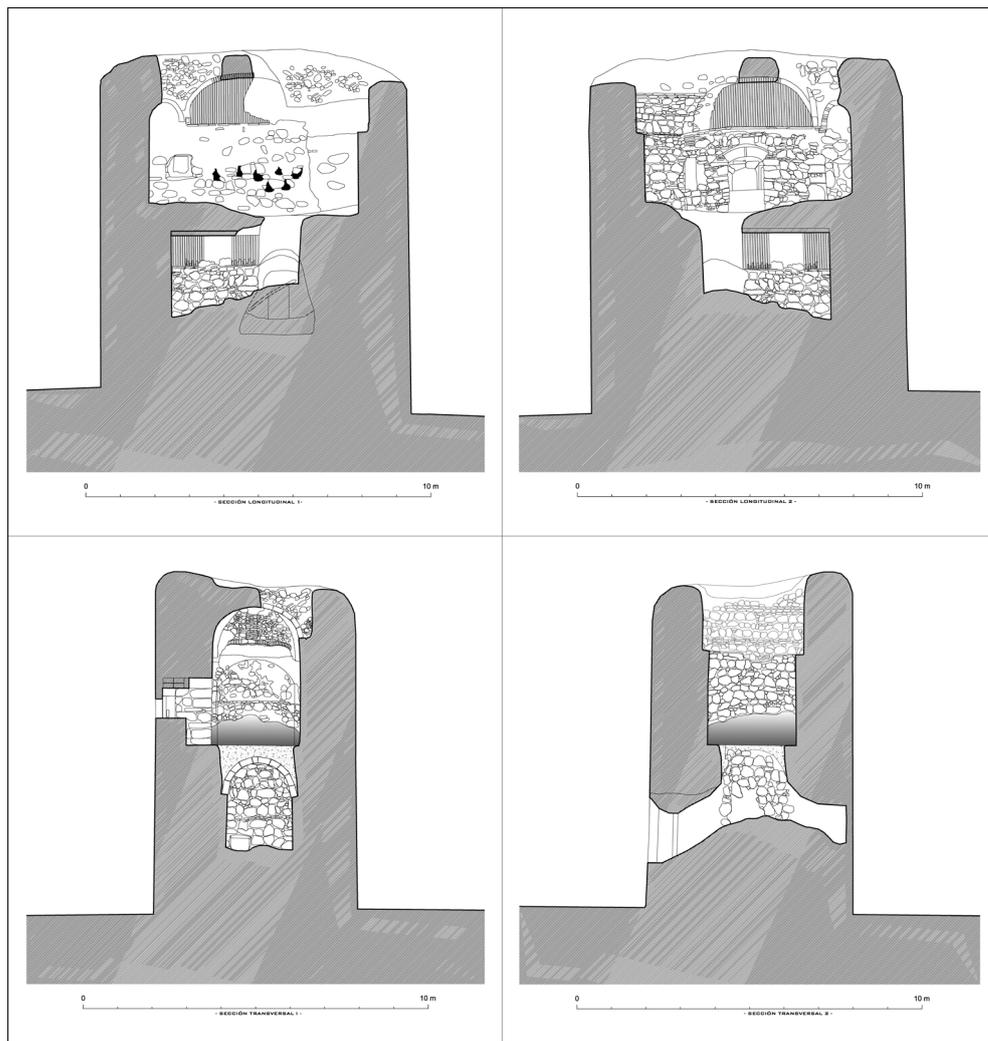
Hasta la fecha no se han realizado trabajos de restauración en la Torre de Agicampe. Sus paramentos este y oeste se encuentran minados (imagen 8), habiendo perdido gran parte de su sección constructiva a una altura entre 1 y 3 m del suelo, como consecuencia de la apertura de dos grandes huecos, que después fueron tapados externamente con ladrillo de hueco doble y/o bloques de cemento. Se pueden apreciar diversas fisuras, sobre todo en la zona de contacto entre los semicírculos (macizos en su interior), y el cuadrilátero central, cuyo núcleo está vacío. Estas fisuras son debidas a la diferente inercia que presentan las masas de sillarejo y las zonas huecas de la torre, acrecentadas por la pérdida de material constructivo en el alma de los muros como consecuencia de las oquedades mencionadas anteriormente.

Imagen 8. Secciones de la Torre de Agicampe. En la sección transversal 2 (abajo derecha) se pueden observar las oquedades practicadas en los muros.

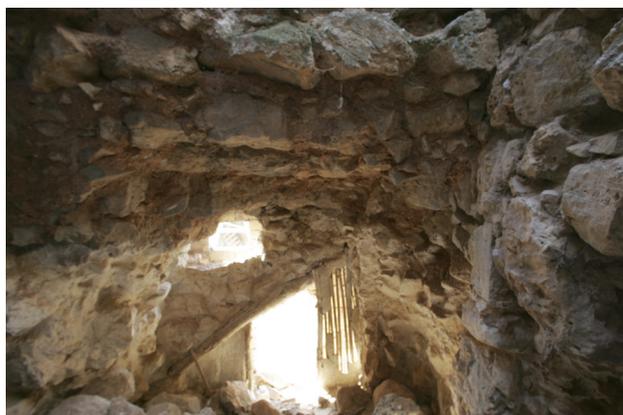
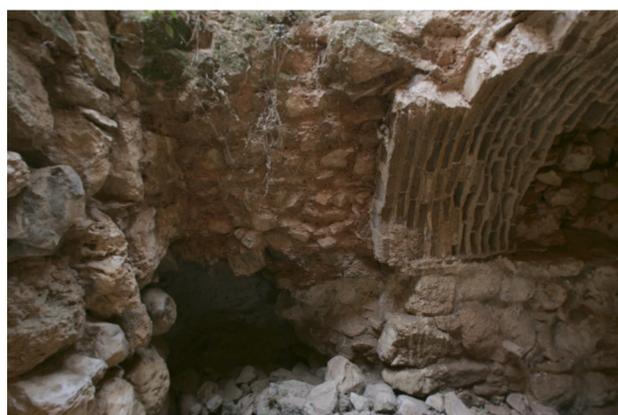
Imagen 9. Grandes oquedades practicadas en los muros oeste (izquierda) y este (derecha), que funcionaron como zonas de entrada en épocas recientes.

De las dos grandes aperturas que fueron practicadas en las fachadas oeste y este, la primera de ellas es la de mayor tamaño, pues funcionó como la puerta de entrada más reciente al palomar establecido en su interior (imagen 9). La del paramento oriental se encuentra tapiada con bloques de hormigón y está encalada en 4/5 partes; sin embargo, hacia el interior se encuentra abierta en buena parte de su extensión. Ambas oquedades fueron practicadas extrayendo mampuestos de las paredes, sin conformar jambas ni elementos adintelados o arcos de descarga que las estabilizaran, hecho por el cual constituyen una de las principales amenazas que ponen en riesgo la estabilidad de la torre, tal y como acusan las fisuras verticales que recorren los alzados de arriba a abajo.

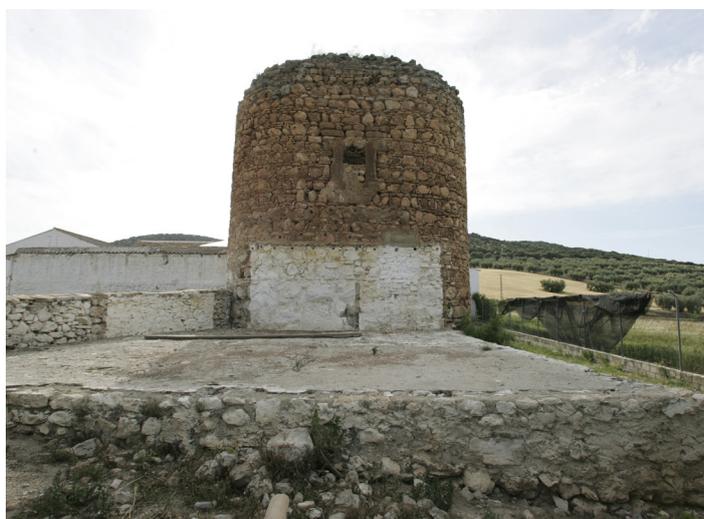
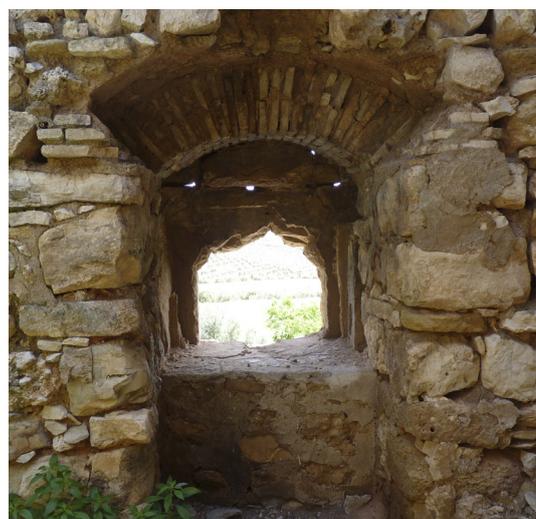
Imagen 10. Puerta de entrada original vista desde el exterior de la fachada oeste (izquierda) y desde el interior de la torre (derecha), hoy rellena hasta la mitad para que funcione como una ventana.

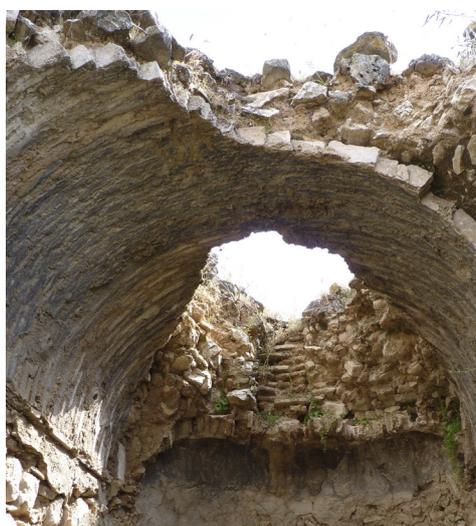
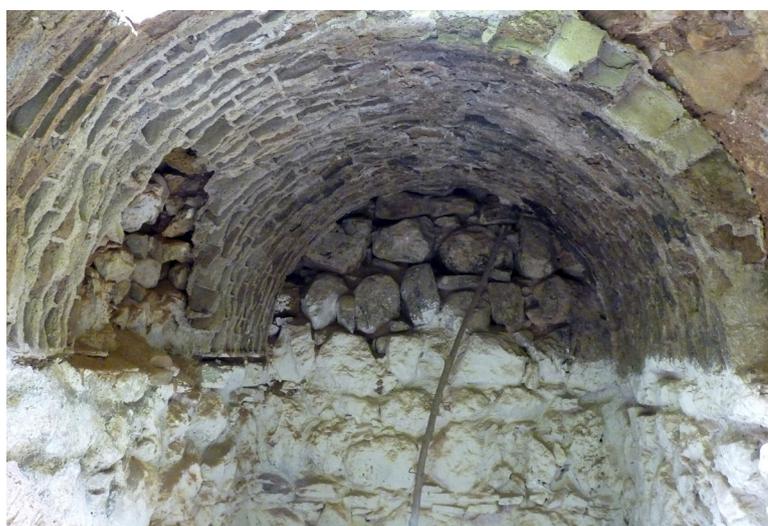
Imagen 11. Imagen de los restos de las bóvedas conservadas en la sala superior (izquierda) y en la inferior (derecha).

En la bóveda inferior se han disgregado gran cantidad de los ladrillos, quedando su negativo y restos pulverulentos entre las llagas de yeso, que han resistido mejor el paso del tiempo (imagen 9, abajo). En estos huecos se procederá a su limpieza y a la consolidación de las partes de ladrillo original conservado.

Tanto la bóveda de la planta inferior como la de la superior serán consolidadas en su punto de fractura, procediendo a la limpieza por procedimiento manual de las superficies de rotura, con aplicación de silicato de etilo en disolución al 50% en hidrocarburo alifático anhidro, y soplado posterior con aire a presión inferior a 1,5 atmósferas, hasta eliminar todos los restos de material disgregado, polvo y suciedad.

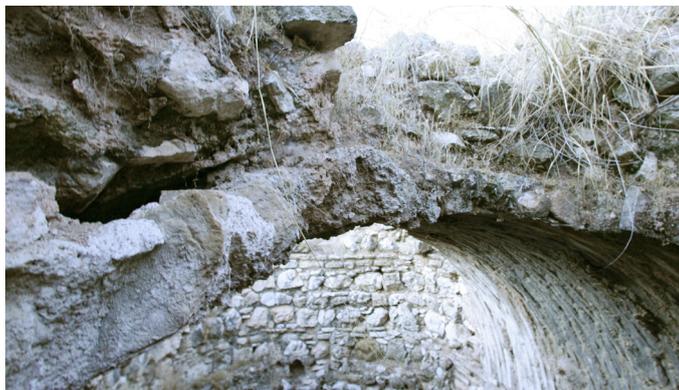
Imagen 12. Imagen que presenta actualmente la coronación de la torre, por encima del nivel de la bóveda de la planta alta.

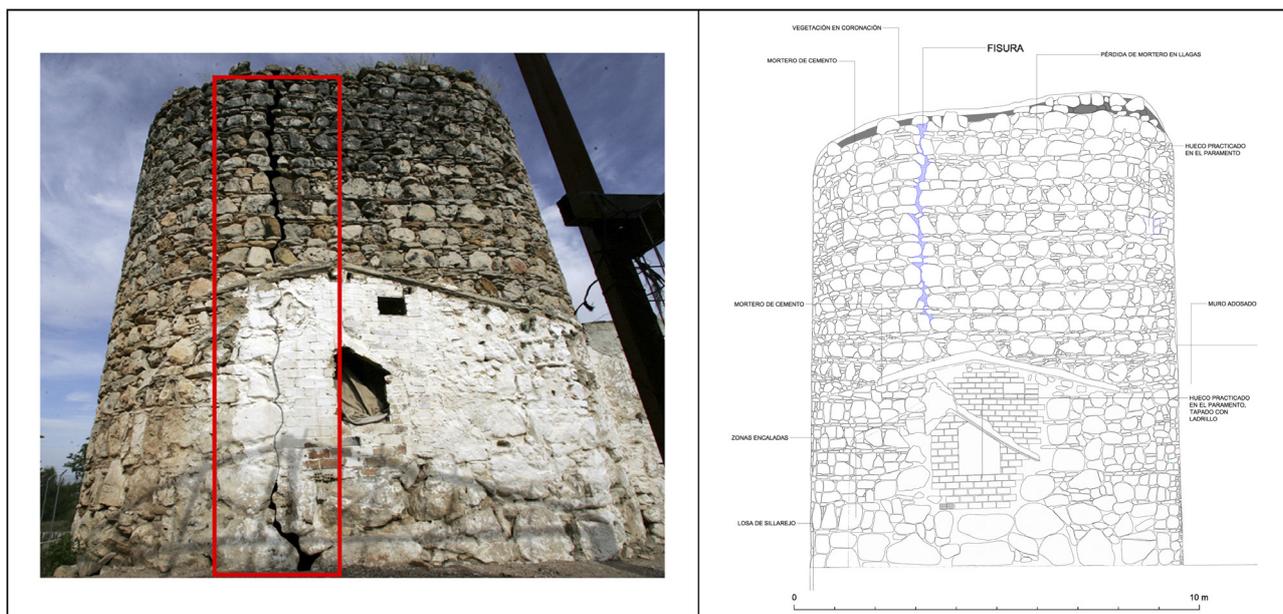
Estudio de lesiones N°: 01

Definición de la lesión: Fisuración vertical que recorre toda la parte septentrional de la fachada oeste, asociada a la apertura de un hueco tardío que no ofrece garantías de estabilidad, pues para ello se perforó la fachada y no se introdujo un dintel o un arco que redistribuyese los esfuerzos gravitatorios.

Tipo: Estructural.

Estado crítico: Elevado.

Localización: Alzado oeste.

Causas que la producen: Apertura del hueco inferior para permitir el acceso al interior de la torre desde la sala inferior.

Estado actual: Peligrosidad, pues las fisuras siguen activas al no estar estabilizadas y están ramificadas.

Observaciones: Puede ocasionar el colapso estructural del edificio, provocando que se desgaje el frente semicircular correspondiente al alzado norte. Al ser este frente macizo, presenta más inercia que los alzados oeste y este, que además se encuentran perforados.

Medida correctora: La causa de esta lesión se encuentra en el hueco inferior, así como en el que existe enfrente del mismo en el paramento este, por lo que no se estabilizará hasta que este no se consolide a nivel estructural. Tras ello deberá rejuntarse la fisura siguiendo el procedimiento indicado en el apartado sobre la consolidación de paramentos.

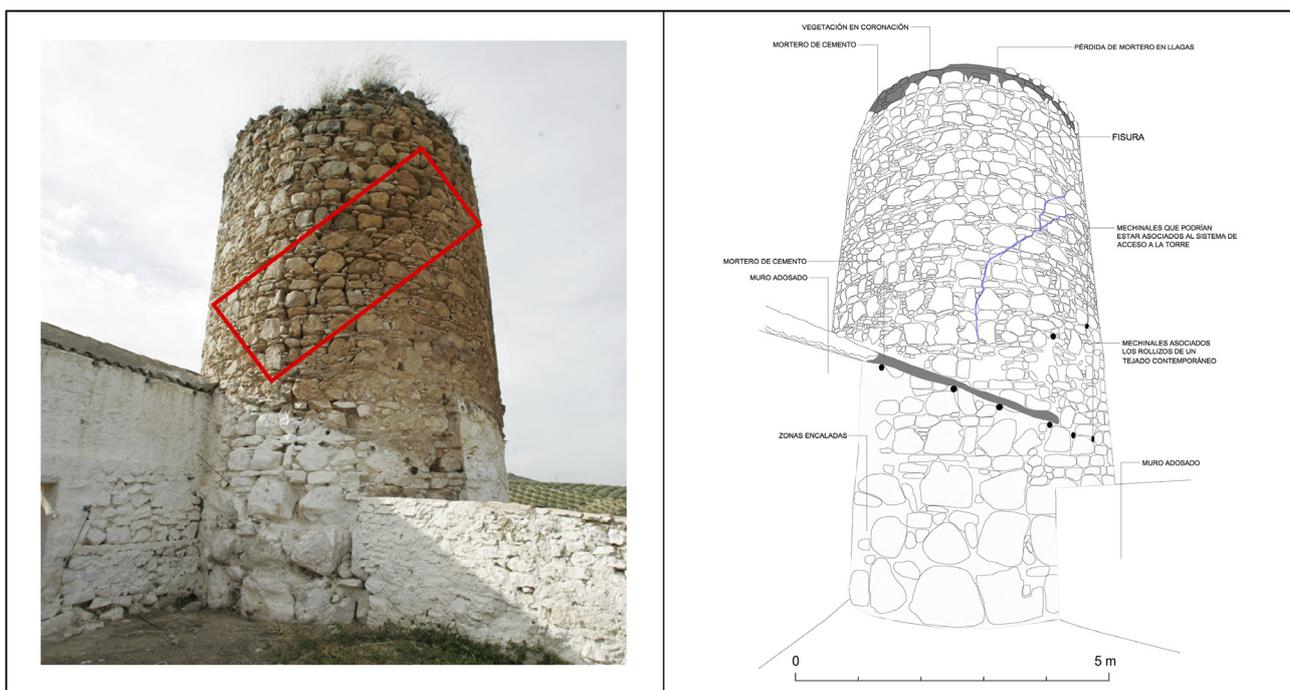
Estudio de lesiones N°: 02

Definición de la lesión: Fisuración oblicua que recorre diagonalmente la parte oriental de la fachada sur. Coincide con una mala disposición de las piezas de sillarejo.

Tipo: Constructivo.

Estado crítico: Moderado.

Localización: Alzado sur.

Causas que la producen: Pérdida de la masa que aglomera los sillarejos.

Estado actual: En principio no parece revestir gravedad, pues en las fotos de la torre de pasadas décadas puede observarse ya con una disposición similar a la que presenta en nuestros días. En cualquier caso debe ser estabilizada, pues parece contar con algunas ramificaciones.

Medida correctora: La causa de esta lesión podría encontrarse en una desafortunada colocación de los mampuestos y la pérdida acusada del mortero que rellenaba las juntas, si bien este hecho tendría que ser analizado con más detalle en el momento de acometer su estabilización. Se deben sellar las juntas siguiendo el criterio de rejuntado de los muros, expuesto en el epigrafe relativo a la consolidación de paramentos.

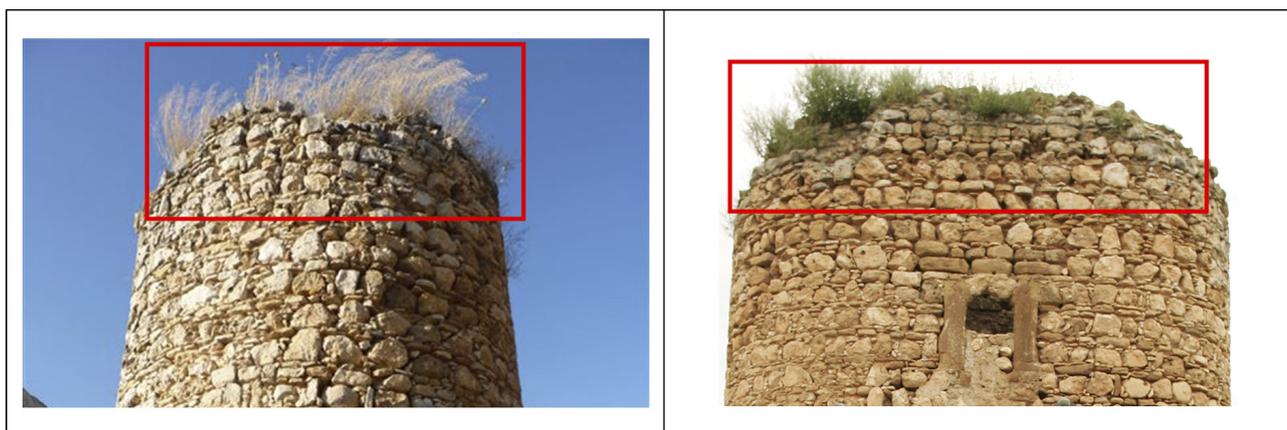
Estudio de lesiones N°: 03

Definición de la lesión: Vegetación que crece sin control en la coronación de la torre.

Tipo: Degradación y erosión de la torre.

Estado crítico: Moderado.

Localización: Coronación de todos los alzados.

Causas que la producen: Degradación de los morteros de la parte superior al quedar expuestos a la intemperie. A ello se suma la deposición de arena y materia orgánica como consecuencia del viento en esta zona de la torre que actualmente no resulta accesible.

Estado actual: Peligrosidad, pues las raíces y el ciclo vegetativo de los elementos que crecen descontroladamente en los puntos elevados alteran y degradan el conglomerante entre los mampuestos, permitiendo que estos queden libres y acaben cayendo al suelo. La vegetación también crece en las juntas entre sillarejos y en los rellenos acumulados en el interior de la torre, donde se constata la presencia de un almez joven.

Observaciones: La intervención en la coronación de la torre requerirá del establecimiento de un andamiaje exterior que permita acceder a estas partes de la coronación sin necesidad de subirse en ellas, pues presentan un estado precario de estabilidad.

Medida correctora: Se requiere la eliminación de esta vegetación según el procedimiento de limpieza indicado más adelante. Tras ello se procedería a consolidar la coronación de la torre en su estado actual y sin introducir recrecido alguno, todo ello según el criterio especificado en el epígrafe sobre consolidación de paramentos.

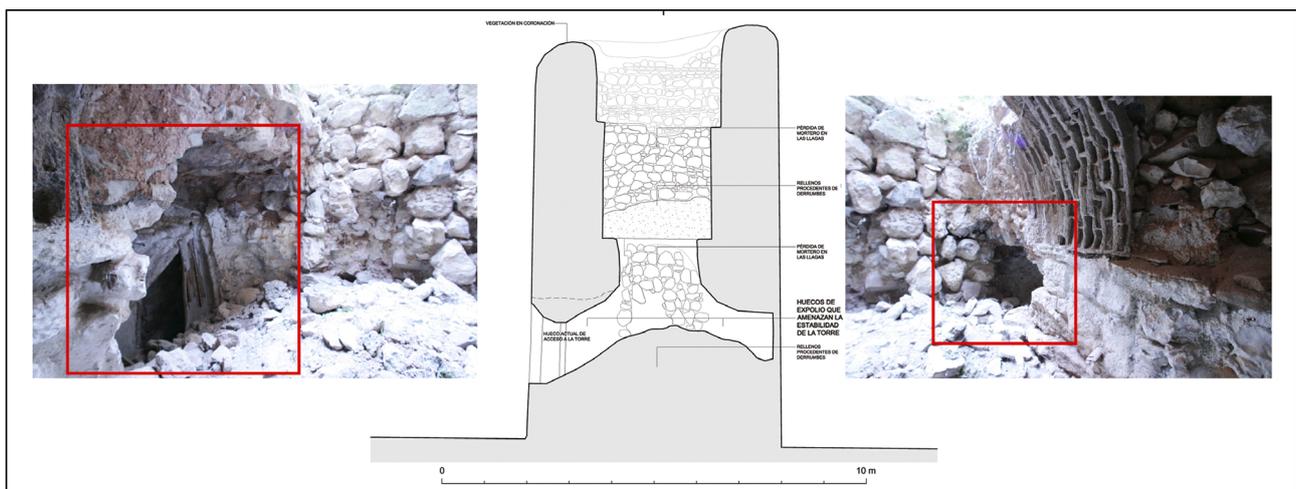
Estudio de lesiones N°: 04

Definición de la lesión: Grandes oquedades practicadas en los alzados oeste y este de la torre.

Tipo: Estructural.

Estado crítico: Elevado.

Localización: Alzados este y oeste a nivel de la primera planta

Causas que la producen: Sustracción de mampuestos con objeto de abrir dos accesos a la torre, de los cuales solo uno está operativo en nuestros días.

Estado actual: Peligrosidad, pues estas oquedades carecen de dintel, siendo las causantes de la gran fisura vertical descrita en la lesión tipo N° 01. Además, desde ellas está cayendo continuamente material constructivo que queda acumulado en el suelo, con riesgo para quienes atravesasen el hueco actual que permite entrar a la torre.

Observaciones: Se trata de la lesión que más compromete la estabilidad de la torre.

Medida correctora: Se requiere la entibación inmediata y la consolidación de los planos de rotura de dichos huecos, hasta tanto en el futuro proyecto de restauración no se decida la solución a adoptar.

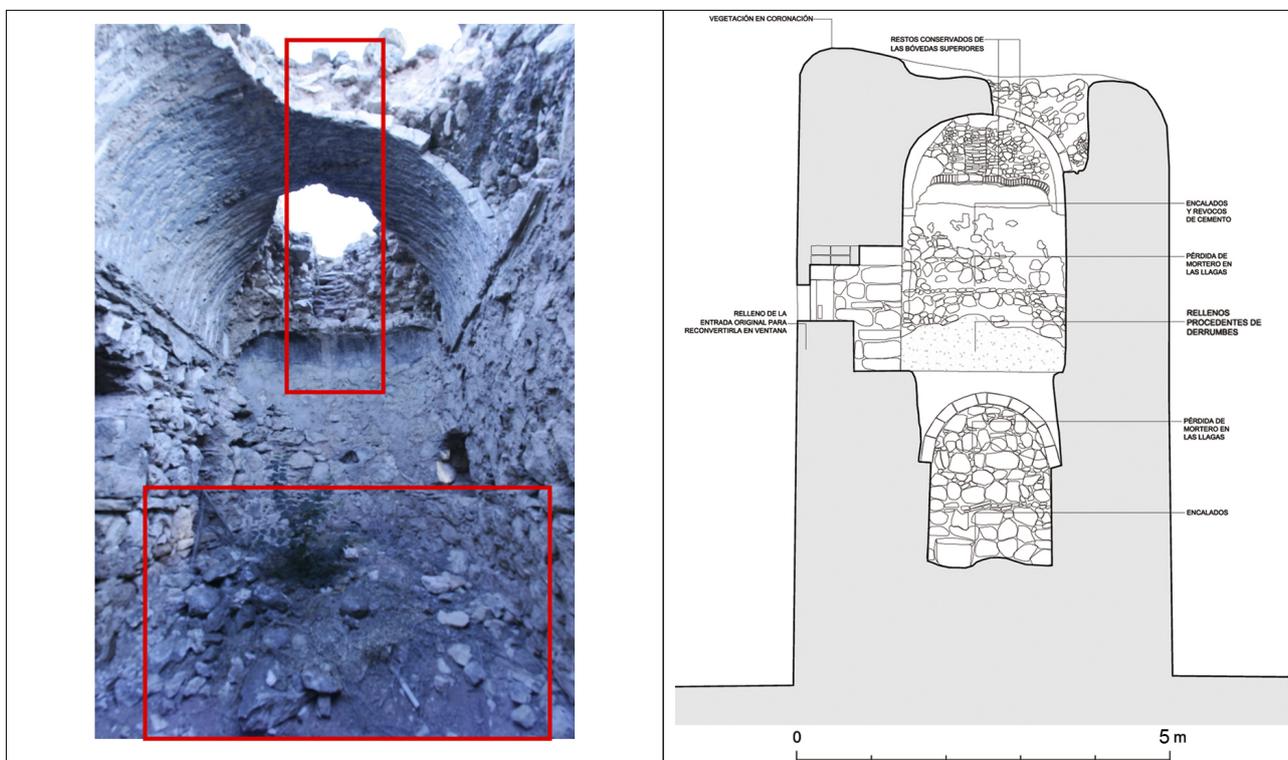
Estudio de lesiones N°: 06

Definición de la lesión: Rellenos de derrubios, especialmente en la sala superior.

Tipo: Constructivo.

Estado crítico: Moderado.

Localización: Planta superior e inferior.

Causas que la producen: Se trata de una acumulación de derrubios y escombros procedentes de la degradación de la coronación de los muros, de la erosión de las bóvedas y del desprendimiento de materiales constructivos en las oquedades practicadas en los muros.

Estado actual: El proceso de acumulación de estos rellenos continúa, al no estar consolidados los elementos estructurales que se están degradando. En el caso de la sala superior, constituyen un sobrepeso a los restos abovedados que subsisten, favoreciendo la ampliación de la rotura existente. Además, estos rellenos son especialmente propicios para el establecimiento de vegetación en el interior de la torre, incluida la de cierto porte.

Medida correctora: Se procederá a la limpieza y saneado del interior de la torre con seguimiento arqueológico, hasta obtener la cota de suelo original de dichos espacios.

Se eliminarán los rellenos de derrubios que colmatan los suelos de las dos plantas del interior de la torre hasta el nivel de suelo original. Dicha operación será supervisada por el arqueólogo como una de las intervenciones de apoyo a la consolidación. Los rellenos de la planta superior están sobrecargando los restos de la bóveda que cubría la planta inferior, y acaban cayendo a esta por la rotura existente, favoreciendo la continua erosión de los bordes de la bóveda.

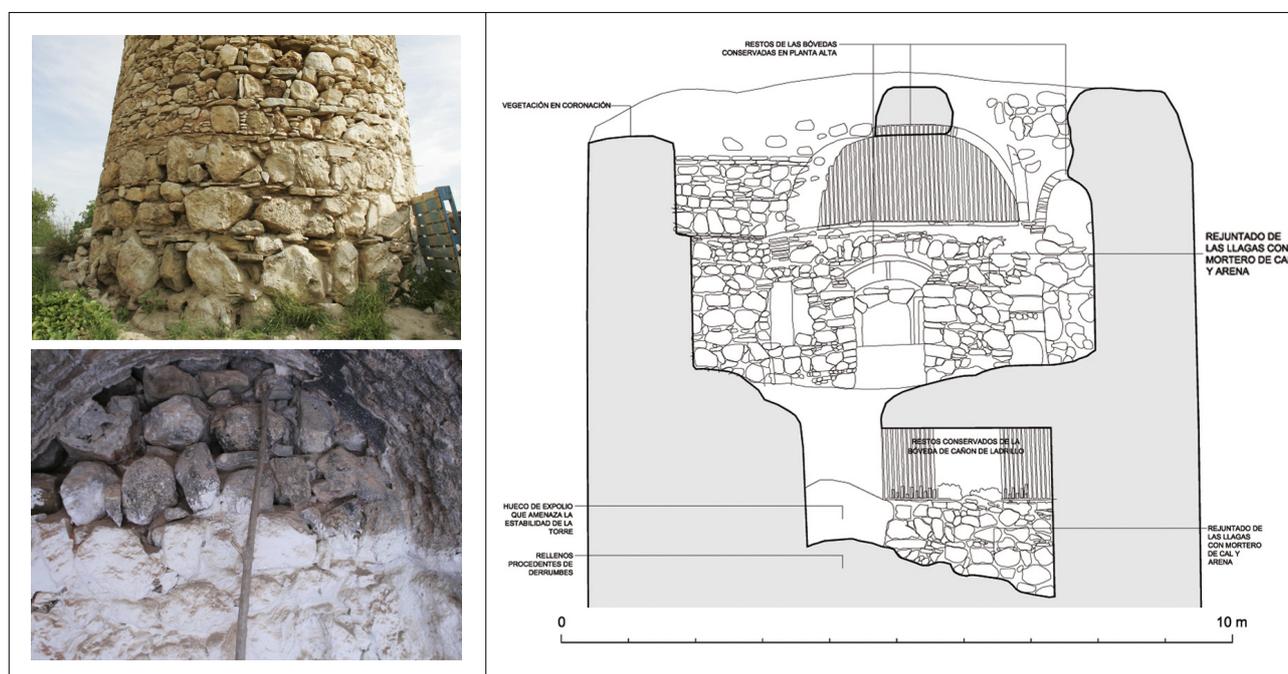
Estudio de lesiones N°: 07

Definición de la lesión: Pérdida de conglomerante en las llagas entre los mampuestos.

Tipo: Constructivo. **Estado crítico:** Moderado.

Localización: Todos los paramentos exteriores e interiores.

Causas que la producen: Se debe a la acción de los agentes atmosféricos sobre los paramentos, especialmente una vez que estos han perdido sus enfoscados primigenios. El efecto de la humedad por capilaridad en las partes bajas de la torre también ha contribuido a la degradación de los paramentos en diversas partes. La pérdida de los llagueados favorece la instalación de vegetación en estos descarnados, que contribuyen al proceso de degradación superficial de la torre.

Estado actual: En general, la pérdida de mortero en las juntas afecta a una profundidad de varios centímetros, siendo especialmente acusada en las partes bajas del paramento norte, que nunca estuvo encalado al no tener adosadas dependencias en época reciente. Este hecho se ha visto acrecentado por los efectos de la capilaridad en este alzado, situado en la umbría de la torre.

Aquellas zonas de los paramentos interiores y exteriores donde se aplicaron encalados de los que aún subsisten restos parecen encontrarse en mejor estado, aún cuando estos encalados se dieron cuando ya estaba erosionada la junta.

Observaciones: Esta pérdida de material en las llagas contribuye a que los mampuestos pierdan adherencia a la fábrica y acaben desprendiéndose.

Medida correctora: Se procederá a la limpieza y saneado de las juntas con seguimiento arqueológico y supervisión de un especialista restaurador. Tras ello se rejuntarán las llagas según el procedimiento descrito en la consolidación de paramentos.

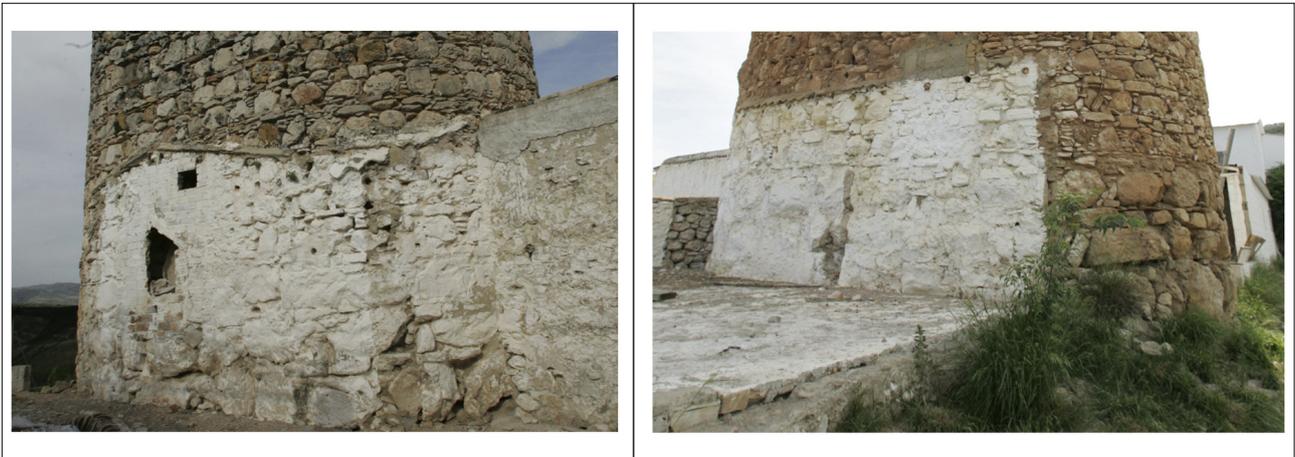
Estudio de lesiones N°: 08

Definición de la lesión: Restos de los elementos que estuvieron adosados a la torre en épocas recientes.

Tipo: Constructivo.

Causas que la producen: En sí no parecen constituir una lesión que afecte a la estabilidad constructiva o estructural de la torre, si bien la degradación de los restos de elementos constructivos contemporáneos y su diferente comportamiento mecánico y químico (cemento Portland, restos de Uralita, bloques de cemento, ladrillo de hueco sencillo, redondos de acero...), podrían afectar a la conservación de los elementos originales de la torre (piedra y morteros de cal y arena), favoreciendo que se desprendan con la degradación de estos materiales intrusivos.

Estado actual: Dichos restos permiten la lectura clara de las estructuras que estuvieron adosadas recientemente a la torre, de las cuales quedan testimonios fotográficos y la memoria reciente. Sin embargo, están enmascarando y distorsionando la lectura de los elementos constructivos originarios, además de los riesgos para la conservación de los mismos que han sido descritos en el apartado anterior.

Medida correctora: Se procederá a la limpieza y eliminación de estos materiales contemporáneos, con seguimiento arqueológico y supervisión de un especialista restaurador. Una vez aparezcan los restos de enlucidos y fábricas originales, se acometerá su consolidación, tal y como se describe en el apartado correspondiente.
