Trabajos de restauración en el Palacio Real

Texto y fotos: Belén Guijarro

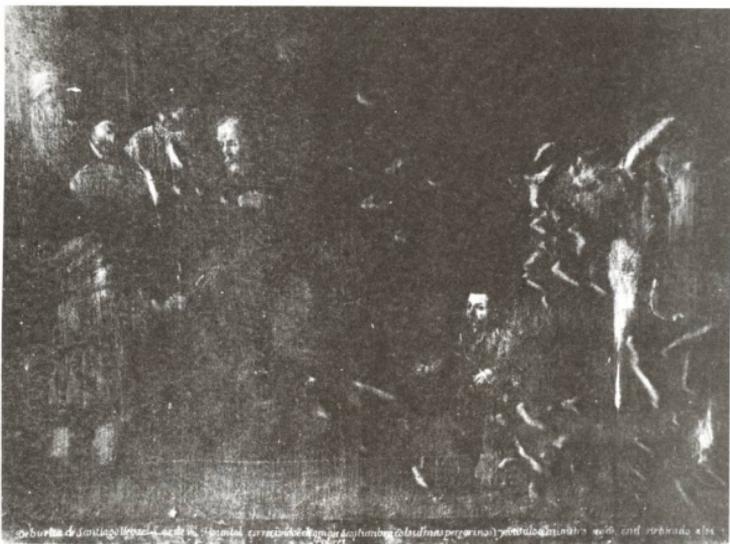
San Amaro llegando al hospital. Estado del cuadro antes de la restauración. Se observan abombamientos en la pintura y un ennegrecimiento general.

Presentaban grandes abombamientos en toda la superficie. Esto era debido a que la tela que se utilizó en el antiguo reentelado, al ser de algodón y estar sometida a una constante humedad propia de la región, encogió y se despegó de la original por varias zonas.

La *capa de protección* estaba totalmente ahumada y apenas se veía el tema de cada cuadro. Fue a causa del incendio que padecieron en el Hospital del Rey, Burgos, lugar donde estaban depositados.

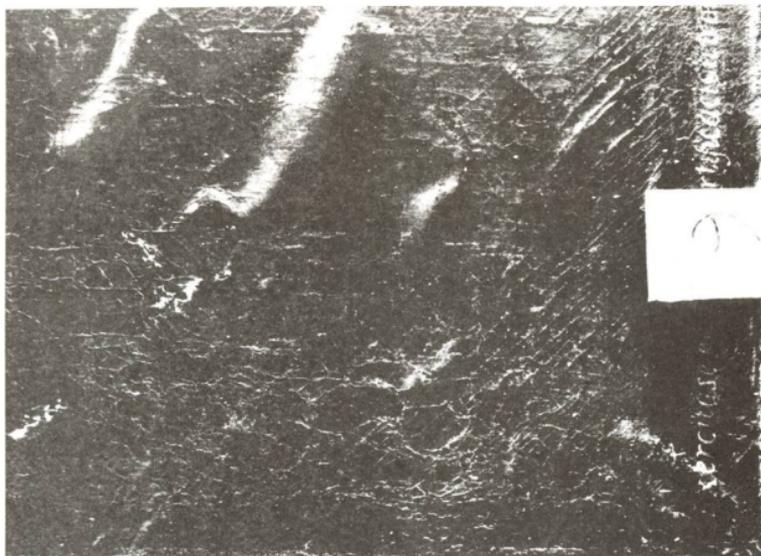
Detalle de los abombamientos y craqueladuras de uno de los cuadros.

La *capa pictórica* se encontraba ennegrecida, sucia y en algunas zonas la preparación había saltado junto con la pintura dejando ver la tela. En la mayoría de los cuadros la preparación roja, aflora a la superficie a causa del desgaste sufrido en la limpieza de la anterior restauración.

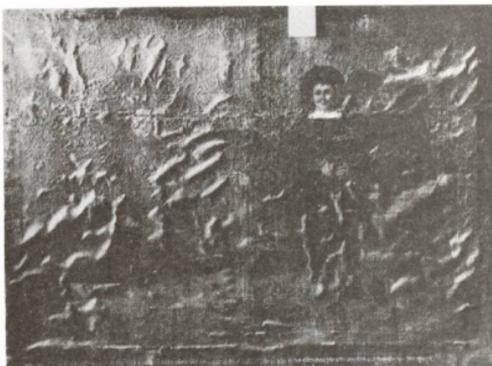
San Amaro y los pobres del camino. Aspecto antes de la restauración. Fotografía con luz rasante.

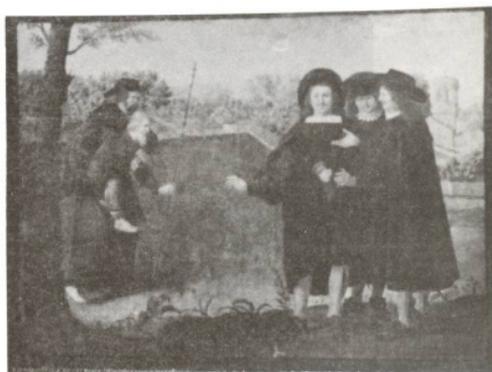
El mismo cuadro anterior, finalizado el proceso de restauración.

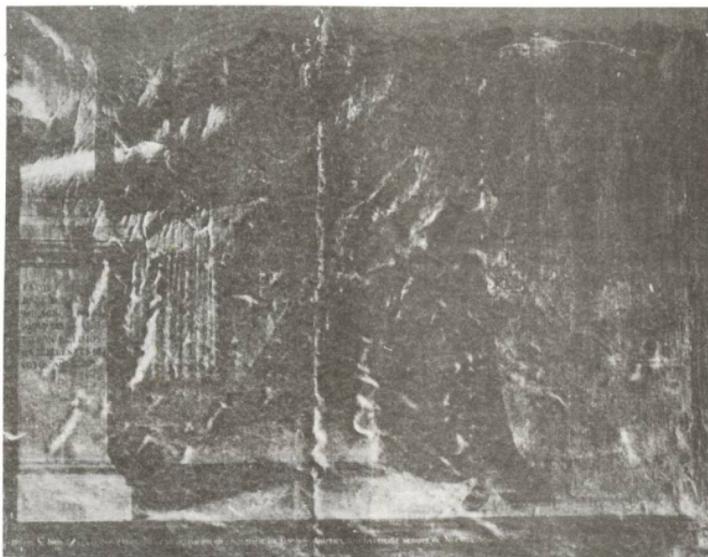
San Amaro rezando a la virgen. Se aprecia el mal estado de las costuras de la tela, que debieron rebajarse.

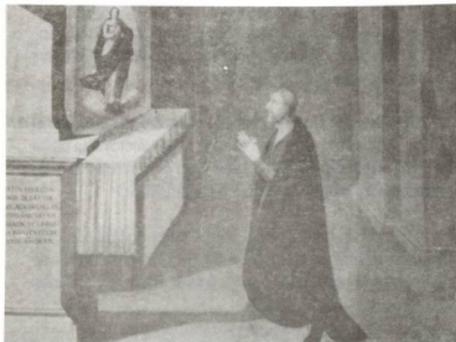
La misma pintura, luego de su restauración.
