Restauración de una tabla del retablo de la Iglesia de la Santísima Trinidad de Toro

Texto: Esperanza García Salmones
Lucía Martínez Valverde

Dirección del Trabajo: Alfredo Piñeiro Garay

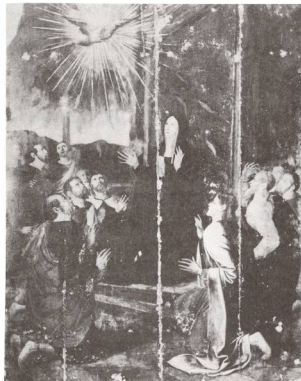
Se observan numerosas faltas principalmente en los paños que cuelgan detrás de la Virgen y en las vestiduras de San Pedro y San Juan que aparecen en primer término. Sobre estas zonas con pérdida de preparación y capa pictórica aparecen estucos antiguos, algunos sobre cera,

Además de los numerosos repintes, la capa pictórica aparece también dañada por una intervención anterior que por utilizar algún disolvente muy fuerte en la limpieza, provocó desgastes y como consecuencia pérdida de pintura original llegando a dañar algunos rostros.

Anverso de la Tabla, una vez iniciada la limpieza.

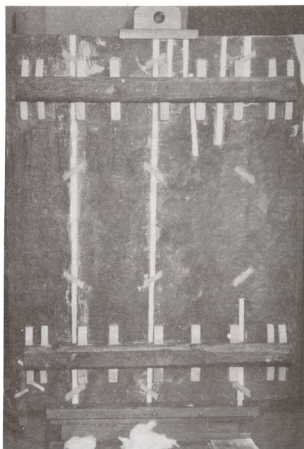
Cara posterior de la Tabla una vez finalizado el proceso de restauración del soporte.

Habiendo absorbido humedad el Panel para corregir los alabeos fácilmente volvería, al perderla, a la misma situación, por lo que se mantuvo engatillado hasta que se embarrotó con travesaños y llaves, reforzando previamente las uniones y grietas con chuletas y toledanas.

tenía la Tabla, abriendo unos canales a los lados, lo suficientemente largos como para permitir el movimiento anual del Soporte. Los barrotes quedaron libres pero sujetos a la Tabla mediante las llaves.

El Soporte quedó finalmente enrasado, con los alabeos corregidos y con un embarrotado que lo mantuviera estable en el futuro.

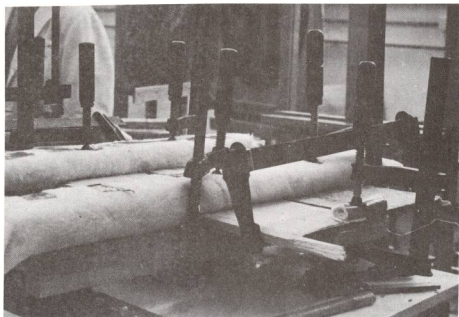
Detalle del proceso de encolado.

Primeramente se limpiaron y suavemente se lijaron los bordes de las tablas que iban a entrar en contacto, luego se procedió a ajustarlos comprobando que no se producía ningún escalón en la unión. Finalmente se extendió Acetato de Polivinilo en poca cantidad y sin llegar a la capa pictórica, evitando la formación de excesivas rebabas.

Para ejercer presión sobre la superficie, que permitiera un perfecto encolado, se añadió a los anteriores engatillados temporales un tercer barrote, también doble y debidamente protegido, ejerciendo una presión similar a la empleada con los ya colocados. El enrasado de las tablas se consiguió a base de pequeñas cuñas (por el reverso, entre los travesaños y la Tabla) y mediante la colocación de gatos en los extremos.
