# La Pintura Mural Romana en el Museo de Zaragoza

- El techo abovedado del “Oecus triclinar” de la “Casa de los delfines”, Velilla del Ebro (Zaragoza)
- Tratamiento de dos paneles de Hércules

Jesús Alonso López  
Paloma Muñoz-Campos

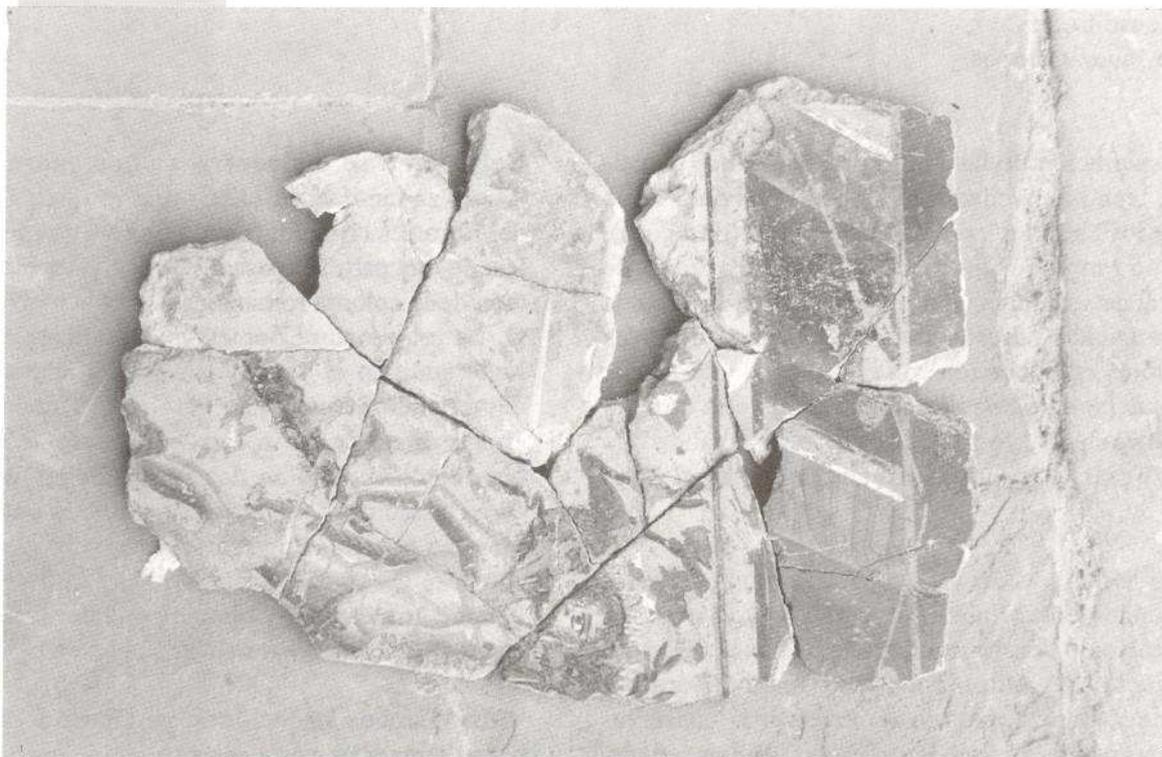
Los paneles de Hércules antes de recibir los tratamientos.

Ambos paneles, fragmentados e incompletos, mostraban sobre su superficie una gruesa capa de barniz que les confería un aspecto plástico impropio de la técnica pictórica empleada. Según pudo comprobarse, ello respondía a la necesidad a la que se vió obligado el equipo de excavación (que, como hemos lamentado más arriba, no incluía un restaurador) de evitar la acelerada pérdida de película pictórica por descamación. Para ello aplicaron, tras una limpieza somera aunque abrasiva (que arrastró consigo parte de la pintura y dejó huellas de un instrumento punzante), densas

El mortero presentaba un estado general aceptable, que podría calificarse de blando, pero no disgregado. La película pictórica se conserva en buen estado, salvo ciertas pérdidas por descamación. En superficie aparecen numerosas concreciones terrosas y de sales insolubles, fuertemente consolidadas por el barniz citado.

En el Panel del jabalí, han desaparecido la pierna y brazo izquierdos de Hércules, así como la cabeza del jabalí. Pervive, no obstante, la unidad escénica. Contamos con 14 fragmentos, varios de ellos formados por la unión de otros tantos, hasta un total de 29.

El Panel de la cierva está más incompleto que el anterior, pero menos fragmentado. Nos encontramos con 6 fragmentos, que reproducen la cabeza del personaje, parte de su cuerpo y muslos, y los cuartos traseros y cornamenta del animal. Se conservan además, los restos de una inscripción en el borde superior izquierdo del panel, en la que se intuye una O ó D y una A, realizadas en blanco con carbonato cálcico. La película pictórica tiende a una mayor disgregación, en algunos casos pulverulenta, por exfoliación.

4.1. Despegado de los fragmentos por inyección de acetona en las juntas, por considerarse impropia e inexacta la intervención efectuada en excavación.

4.2. Consolidación de los bordes, para asegurar un ensamblaje adecuado, y del mortero en general, por impregnación de Paraloid en xileno al 5%.

4.3. Limpieza de los fragmentos: eliminación previa del consolidante con hisopos empapados en acetona. Extracción de sales insolubles, según los casos, bien mecánicamente con bisturí bajo binocular, bien químicamente allí donde la p. pictórica lo permitía, por aplicación de Pappetta AB 57. En ocasiones, fue necesaria la consolidación puntual de la p. pictórica. Se detectó asimismo la presencia de sales solubles con una alta concentración de cloruros (test estándar). Fueron eliminándose atendiendo a cada caso, por cepillado suave o por aplicación local de pasta de papel en agua desmineralizada. Este tratamiento, no obstante, quedó inconcluso por falta de tiempo, lo que impidió el ensayo de tratamientos alternativos continuados de desalación. Por ello, se impone la permanencia de la obra en condiciones estables de H.R.

4.4. Pegado de los fragmentos con Paraloid disuelto en acetona en alta concentración (50%) y espesado con polvo de gel de sílice.

4.5. Reintegración material de lagunas: para la reintegración del soporte se eligieron dos de los morteros ensayados con anterioridad, atendiendo a la adecuación de sus propiedades, tanto mecánicas como ópticas, aunque el color se aproximara definitivamente por veladuras de témpera diluida.

4.6. Reintegración cromática. Se obvió una reintegración de color en aquellas zonas en las que la laguna afectaba a las figuras, pues ni existían datos documentales que la avalaran ni se consideró necesario para una correcta lectura de la escena. Se limitó a una aproximación tonal del mortero de reintegración al original, mediante tintas planas de témpera diluida.

4.7. Fijado de la película pictórica, para reforzar los colores pero sin producir aspecto plástico ni brillos que alteraran el carácter del procedimiento pictórico. Se empleó Paraloid en bajas concentraciones.

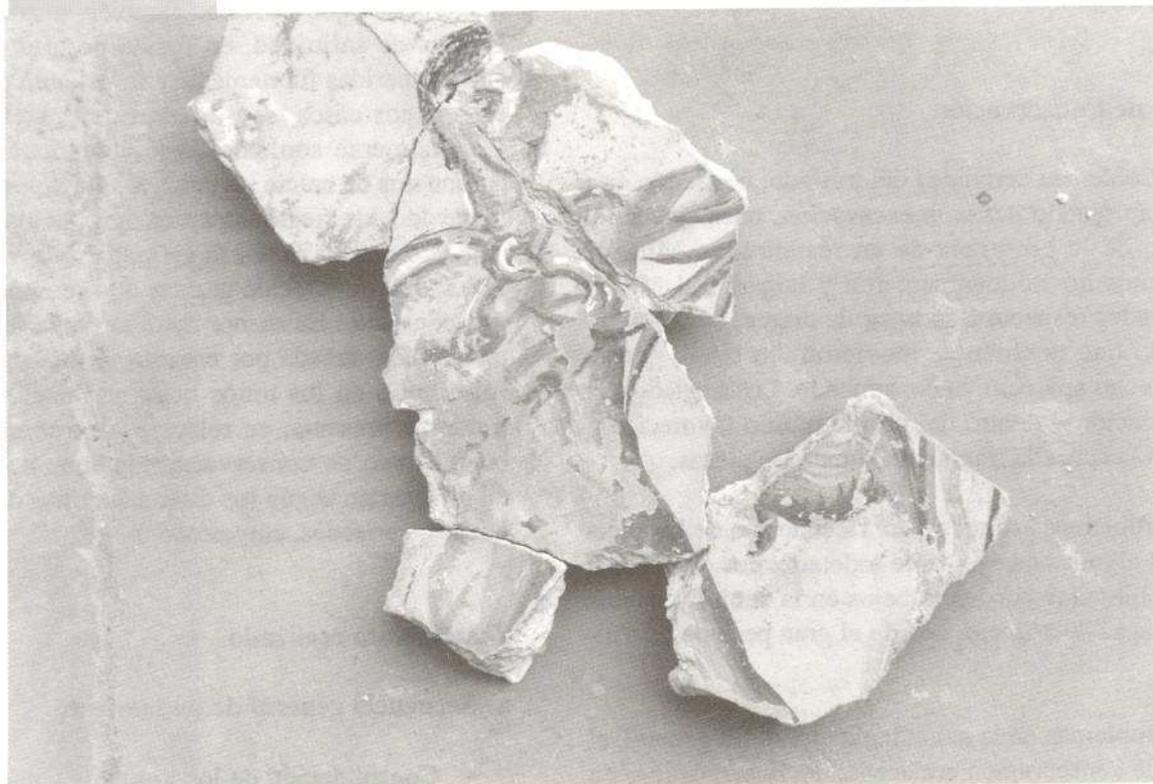
Los paneles de Hércules antes de recibir los tratamientos.

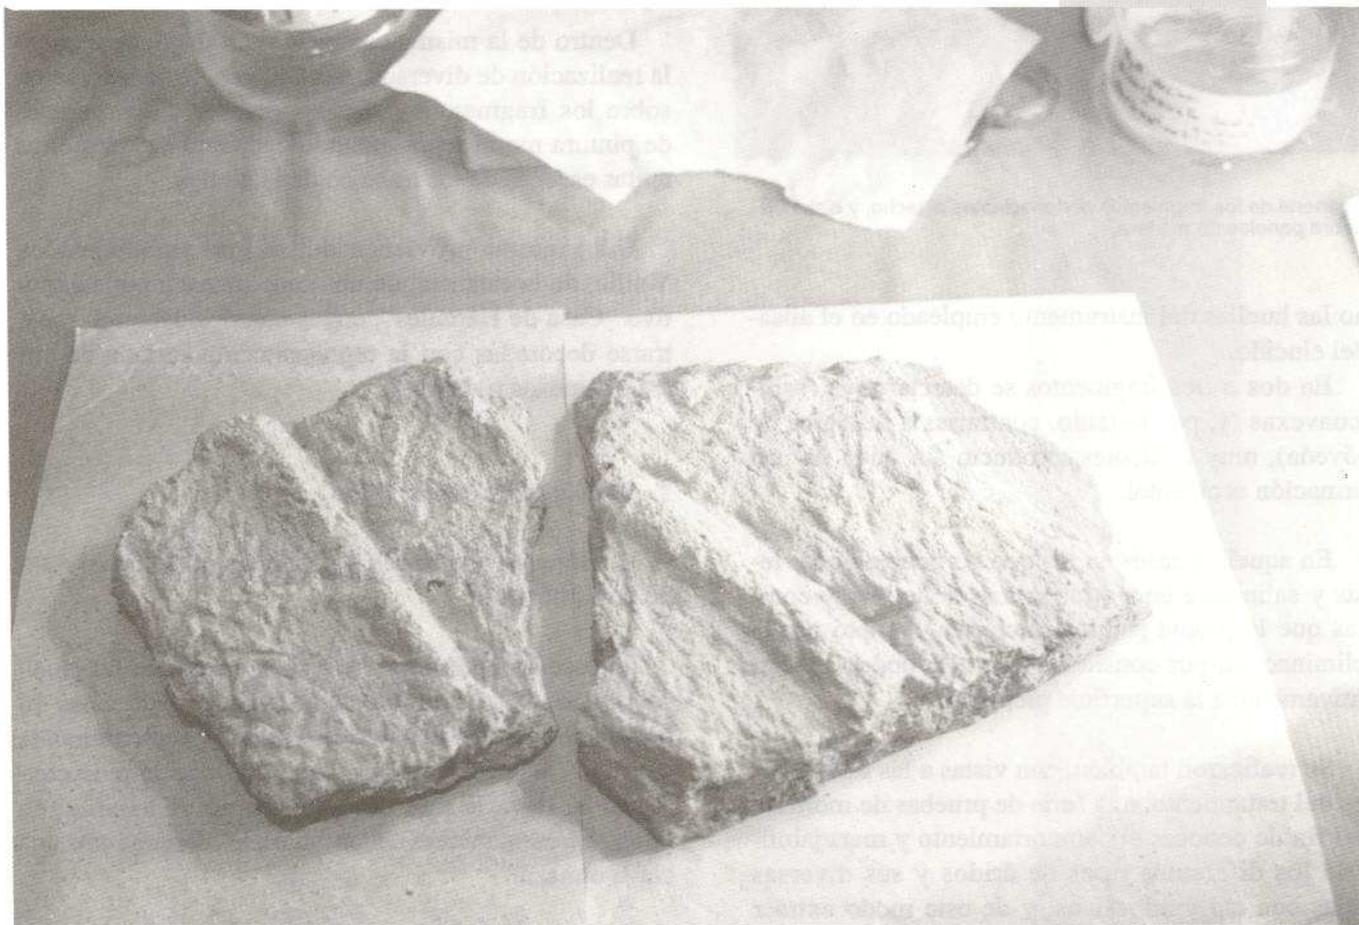
Vista del reverso del mortero, con las improntas de agarre al muro.

El soporte lo constituyen 2 capas de arriccio (de aproximadamente 1 cm. de espesor cada una) y 1 de intónaco o enlucido, de espesor variable en torno a 0,5 cm. El mortero parece estar formado fundamentalmente por yesos y carbonatos, incluyendo el intónaco polvo de alabastro. Sobre el reverso del arriccio se conservan las improntas de agarre de los paneles a la pared.

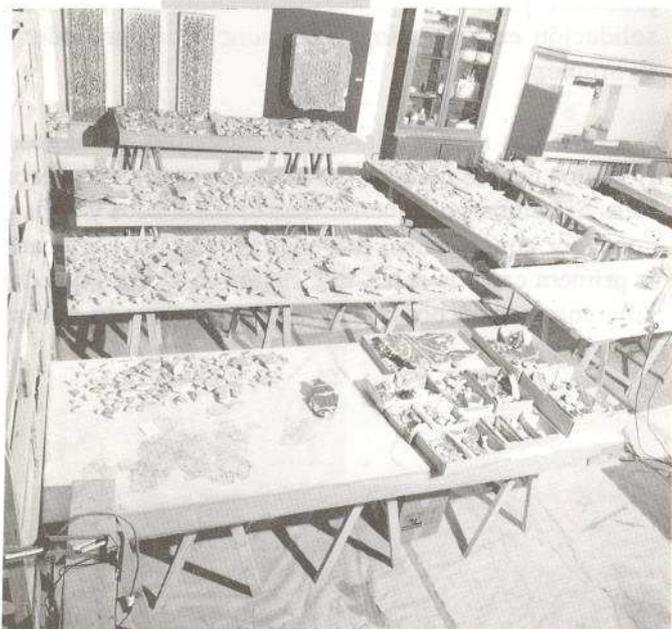
- Problemas derivados del traslado, no siendo éste el más apropiado desde la excavación, pues careció el proceso de la presencia de un restaurador. Muchos fragmentos no se documentaron y llegaron al Museo desubicados respecto a su lugar de origen, con el agravante de que también se movieron "in situ", puesto que el techo apareció ya derrumbado. Los traslados en la excavación y dentro del propio museo favorecieron también la acusada fragmentación de las piezas.

- Problemas estructurales. Decoherión de los morteros en algunos casos (sobre todo aquellos que se han visto debilitados por los trabajos en la zanja) y fisuras en las capas de arriccio, debido al gran peso de este último.

- Problemas en la película pictórica. En general, el estado de conservación era aceptable, observándose en ocasiones una especie de pátina superficial de bello aspecto. Existen problemas de pulverulencia (en zonas donde el intónaco está poco coherente o son superfi-

cies de rozamiento). Los colores de las escenas son más débiles que el resto. También se plantearon problemas de salinidad, en forma de eflorescencias de sales adheridas fuertemente a la película pictórica que, en algunos casos, son de gran dureza y compacidad. Generalmente son sales insolubles, constituidas por carbonatos de calcio, sulfatos y silicatos. Al haber permanecido los fragmentos con la película pictórica en contacto con el suelo, la formación de eflorescencias se ha visto favorecida gracias a la presencia de humedad constante. En menor medida, la policromía aparece también dañada por escamación en forma laminar, sobre todo en los tonos ocres y sienas. El negro de fondo se presenta, en relación a otros pigmentos, en buen estado de conservación, aunque debe matizarse tal afirmación según los diferentes tipos de negro (paruzcos, agrisados, empastados).

Vista general de los fragmentos pertenecientes al techo, y distribuidos sobre paneles de madera.

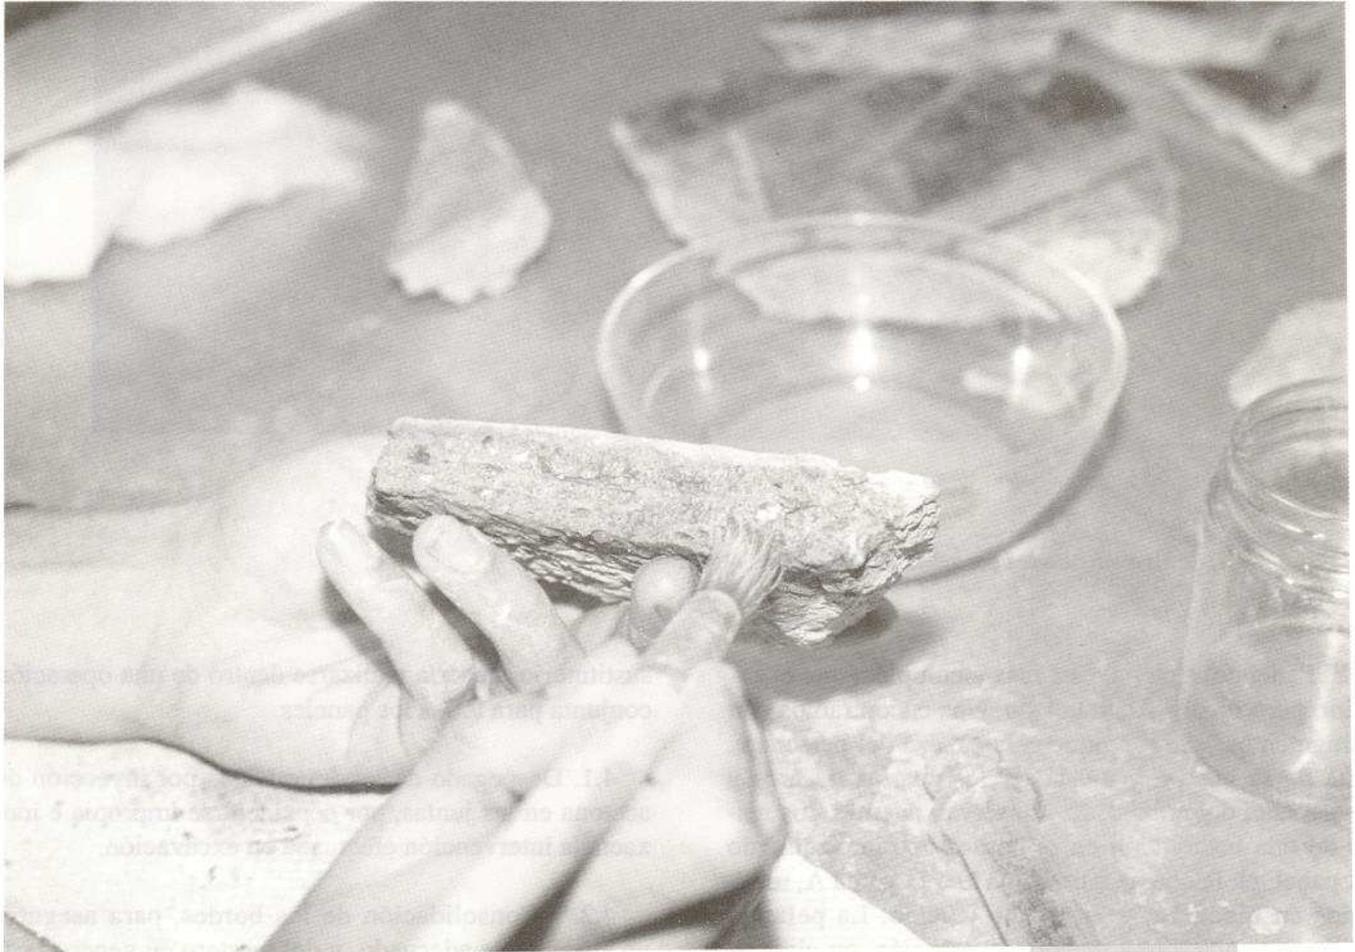
Consolidación de los morteros. Se aprecian dos capas de una de intónaco.

- Consolidación de los morteros con el fin de evitar su disgregación y la consiguiente dificultad de manipulación durante los tratamientos. Se empleó resina acrílica (Paraloid B-72) en Xileno al 5%.

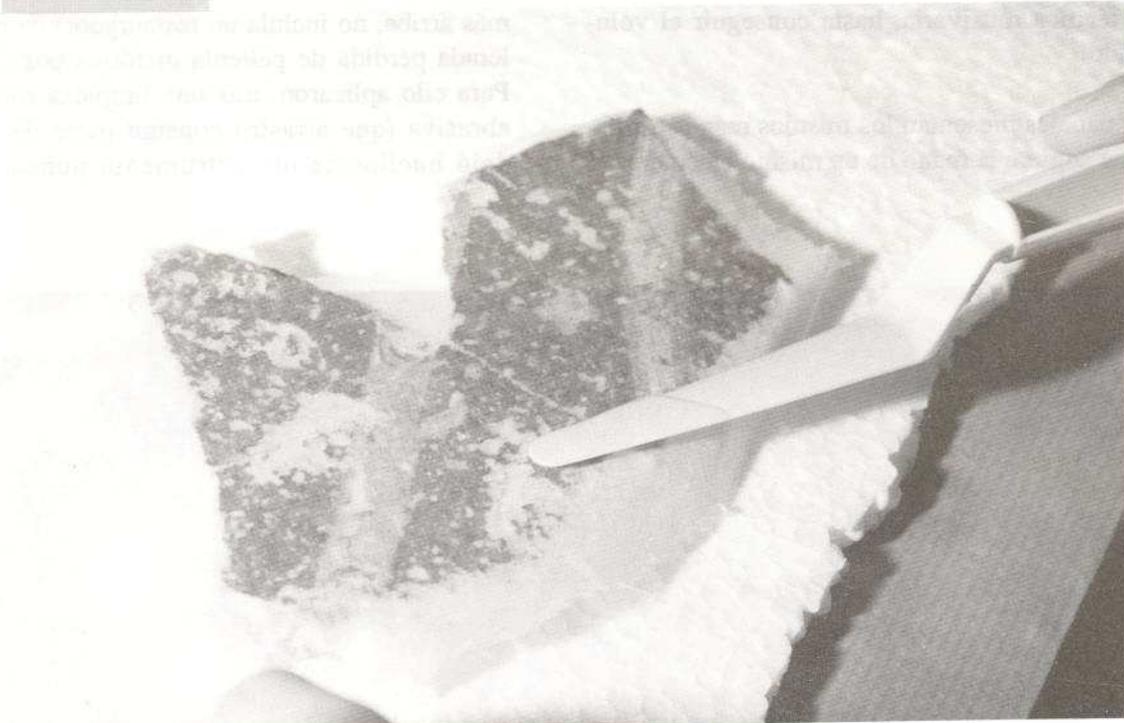
Extracción de sales por aplicación de Pappeta AB-57.

- Extracción de sales. En algunos casos, la textura relativamente blanda de las concreciones nos permitió eliminarlas mecánicamente con bisturí. En la mayoría de los casos, sin embargo, fue necesario optar por la aplicación de medios químicos: Pappetta AB 57, realizada con la composición siguiente:

Agua 1000 cc	
Bicarbonato de amonio	30 gr
Bicarbonato de sodio	50 gr
Carboximetil celulosa	60 gr
