La importancia de la restauración en la investigación arqueológica: intervención y estudio de cinco placas de hueso y marfil procedentes de la estancia 100 del túmulo tartésico de “Casas del Turuñuelo” (Guareña, Badajoz)*

Ana María Herranz Redondo,
Esther Rodríguez González,
Sebastián Celestino Pérez

Placas UE 112

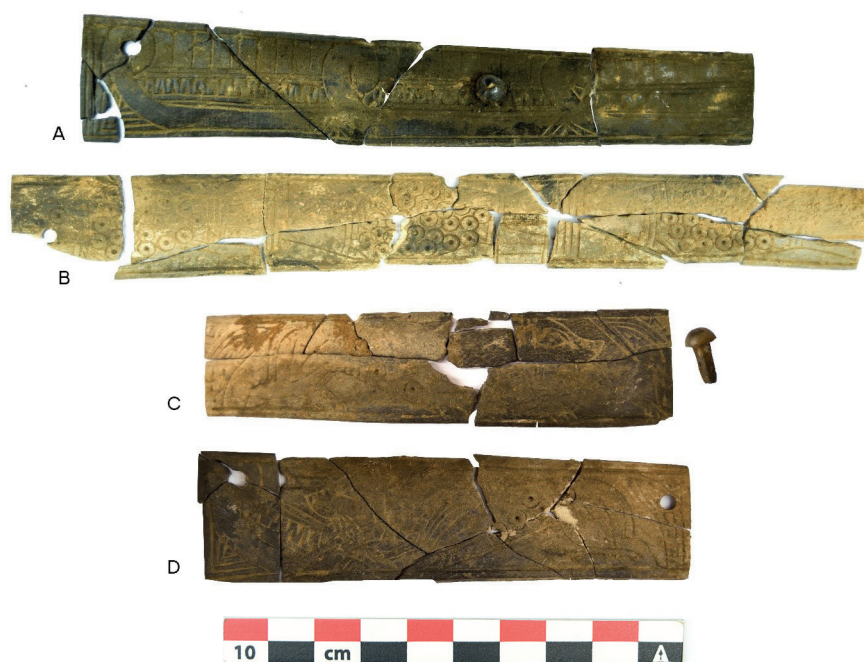
Imagen 6. Estado inicial de placa UE 150. (Montaje: Ana M. Herranz. ©Construyendo Tarteso)

La placa perteneciente a la UE 150, conserva unas dimensiones de 8,7cm x 2,1cm x 0,2cm y fue documentada en diecinueve fragmentos (Imagen 6). A partir de su examen bajo el binocular se pudo establecer una diferenciación clara con respecto a las placas de la caja anterior: está tallada y decorada en marfil y presentaba una dureza y alta resistencia mecánica como consecuencia de la exposición de toda la placa a altas temperaturas, así como un extraordinario trabajo en bajorrelieve, técnica mediante la cual parece representarse un bóvido. A pesar de aparecer fragmentada y con pérdidas matéricas, la placa conservaba en algunos de sus fragmentos un fino hilo de oro en proceso de desprendimiento, correspondiente al marco inciso que enmarca la decoración.

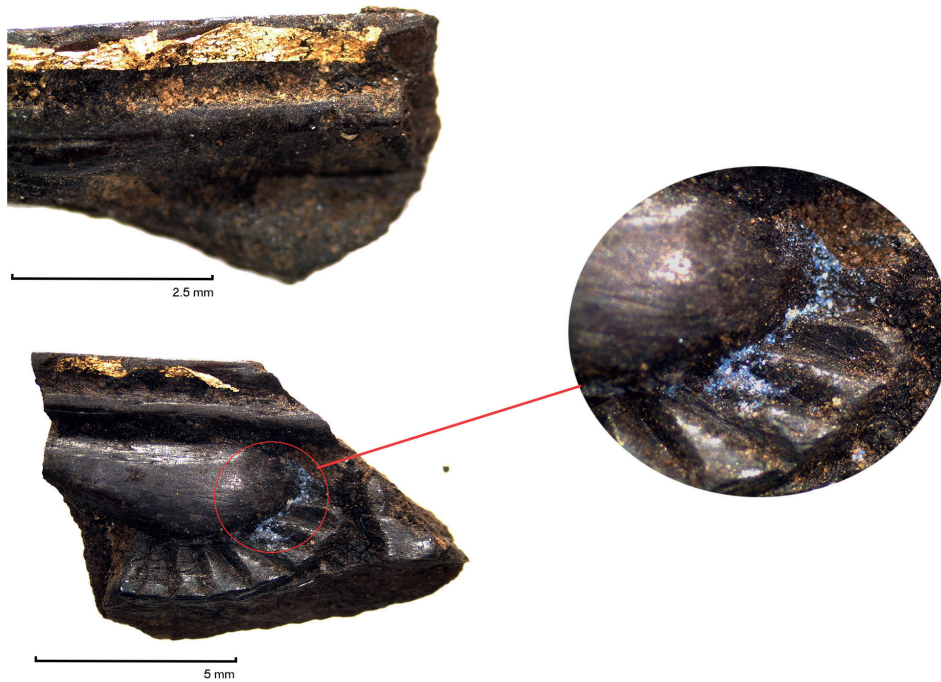
La observación bajo el binocular también permitió diferenciar del resto de depósitos terrosos una zona con un llamativo cúmulo de gránulos o pequeñas partículas de color azul intenso, hecho que nos hizo sospechar que se tratara de restos de pigmento aún conservados, aunque poco adheridos a la superficie y, por lo tanto, con riesgo de pérdida, por lo que el fragmento que contenía estas partículas fue apartado y conservado para un futuro análisis (Imagen 7). En cuanto al reverso, algunos de los fragmentos presentaban varios signos, uno grande cruciforme y varios triangulares elaborados con una mayor profundidad.

Imagen 7. Fotografía de detalle de los restos de oro (8x) y las partículas azules (16x) presentes en la placa UE 150. (Montaje: Ana M. Herranz. ©Construyendo Tarteso)

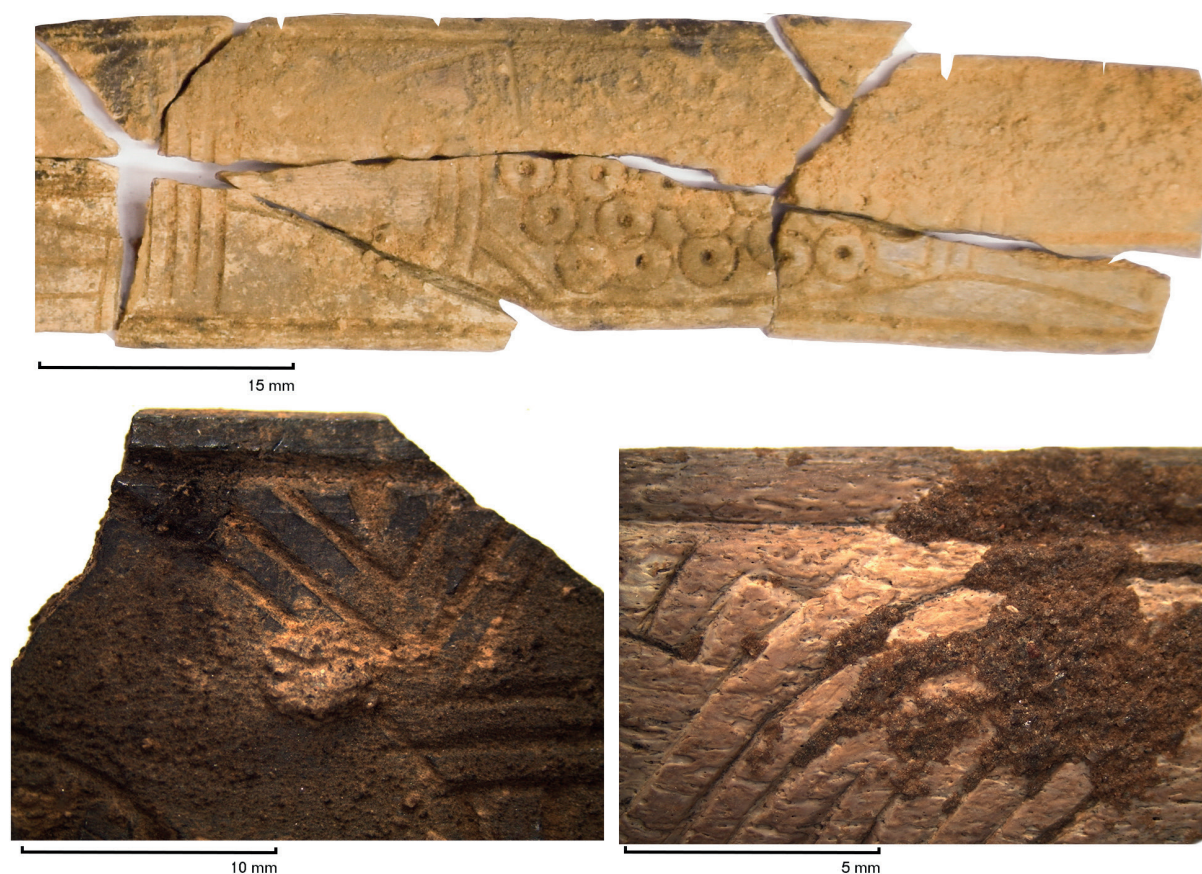
Cabe destacar la gran resistencia mecánica que presentaban la placa norte UE 112 y la placa UE 150, al ser ambas de marfil, así como la gran diversidad de depósitos terrosos, dureza y distribución en cada uno de los fragmentos (Imagen 9): tierras muy pulverulentas de color anaranjado fácilmente removibles con brocha, capas de carbonatos muy delgadas y muy adheridas al soporte, si bien no provocaban ilegibilidad de la

iconografía aunque sí un cierto velado, y tierras carbonatadas muy densas de color marrón oscuro, mezcladas con restos de carbones y granos de sílice, con una adhesión media al soporte que sí interferían en su lectura. Sobre todas ellas se han testado diferentes disolventes⁴ siendo el alcohol, combinado con la limpieza mecánica, el más efectivo para debilitar las fuerzas cohesivas presentes en las tierras concrecionadas, especialmente en el caso de las más gruesas.

Imagen 9. Fotografías de detalle en las que se aprecia la diferente dureza, adhesión y distribución de carbonatos en placas sur (detalle del general en escala.), norte (8x) y este (8x). (Montaje: Ana M. Herranz. ©Construyendo Tarteso)

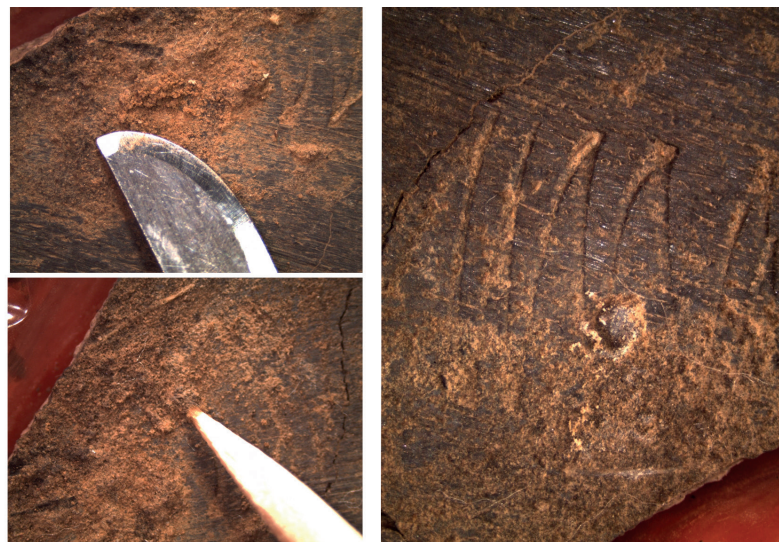
Imagen 10. Fotografía de detalle de los trabajos de rebaje de los carbonatos, empleando para ello bisturí y su posterior eliminación con palo de naranjo. Se trata de los trabajos realizados sobre las marcas de zigzag presentes en el reverso de la placa norte (8x). (Montaje: Ana M. Herranz. ©Construyendo Tarteso)

remoción con palo de naranjo, evitando en la medida de lo posible recurrir al uso del bisturí, con objeto de no rallar la superficie, tan sólo para rebajar la mayor parte de las concreciones gruesas de difícil eliminación hasta la altura de la capa fina de carbonatos (Imagen 10), estableciéndose esta última como el límite de intervención, evitando el desprendimiento de la superficie pulida o pátina del hueso y del marfil al existir gran adherencia y procurando una limpieza controlada y homogénea, documentando detalles elaborados con minúsculas incisiones ocultas bajo las capas carbonatadas (Imagen 11). En otros casos sólo existían restos de tierras sueltas de fácil remoción bajo las cuales aún se conservaba la superficie e incisiones en perfectas condiciones.

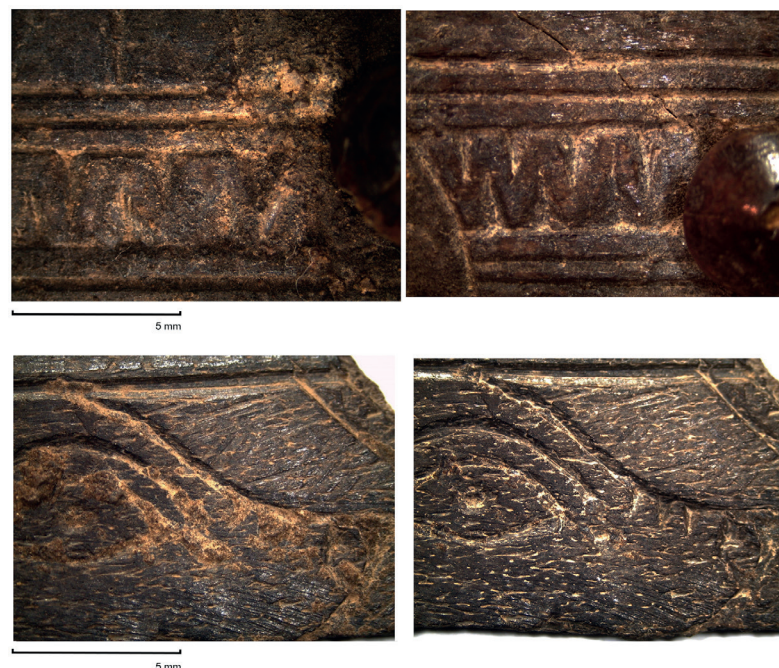
Imagen 11. Fotografía de detalle en la que puede apreciarse la aparición de algunos rasgos ocultos de la iconografía bajo las concreciones tras su limpieza (placas norte y este, 10x). (Montaje: Ana M. Herranz. ©Construyendo Tarteso)

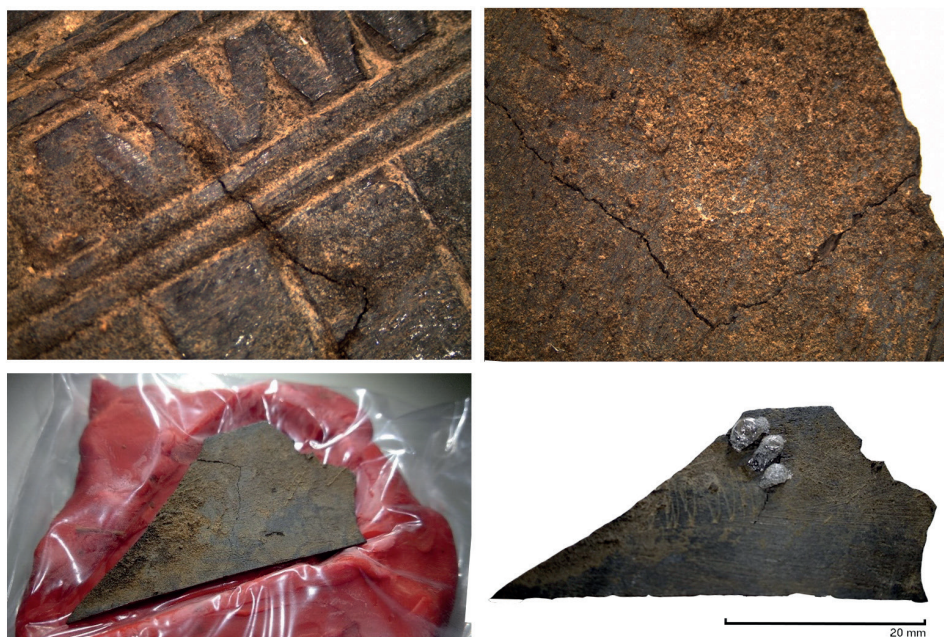
Imagen 12. Fotografía de detalle de la grieta presente en el anverso y el reverso (10x) de la placa de marfil. En la parte inferior de la imagen se muestra la cama amortiguadora fabricada para la conservación del fragmento e imagen de la limpieza tras aplicar grapas de refuerzo transversales a la grieta. (Montaje: Ana M. Herranz. ©Construyendo Tarteso)

Cabe mencionar las consolidaciones anteriores a la limpieza realizadas con *Paraloid B72*® al 3% en acetona (previa humectación con este disolvente para facilitar la penetración del consolidante) en el caso de los fragmentos de placas de hueso que presentaban material disgregado tanto en bordes como en superficie debido a fragmentaciones y descamaciones, las cuales dejaban expuestas las zonas internas del hueso esponjoso. Igualmente, se ha procedido a realizar un refuerzo estructural temporal sobre el reverso de un fragmento de la placa norte de marfil, el cual presentaba una gran grieta con riesgo de fractura, la cual fue “cosida” con tres grapas transversales de resina acrílica *Paraloid B72*® en acetona al 40% para llevar a cabo una limpieza segura, efectuada sobre una cama de plastilina cubierta con film y adaptada a la curvatura de ese fragmento para disminuir las fuerzas y presión generadas en la limpieza con el palo de naranjo (Imagen 12)⁵.

5. Las grapas se retiraron cuando el conjunto estuvo adherido y la pieza bien estabilizada y sin riesgo, mediante punta de palo de naranjo afilada e impregnada en acetona, despegando y separando las grapas desde la parte inferior sin provocar la disolución de las mismas.

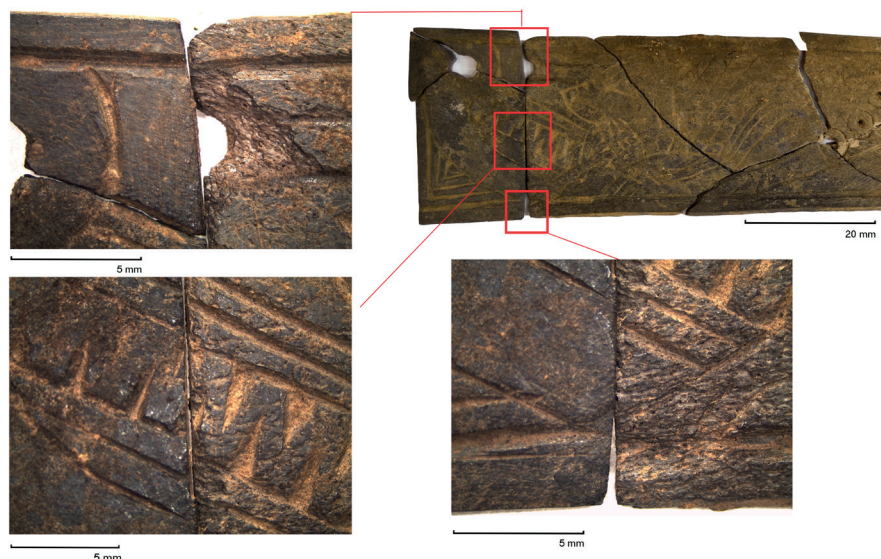
Cabe destacar la particularidad que se observó en el extremo derecho de la placa oeste, más combustionado, formado por tres fragmentos y orificio para remache. Si bien el deterioro sufrido por elevadas temperaturas y presión del sedimento en el marco arqueológico pueden llegar a afectar de forma independiente la curvatura de cada fragmento, en este caso se percibe una correspondencia de este grupo, formado por estos tres fragmentos que forman el extremo, que difiere mucho a los inmediatamente próximos. La escasa correspondencia de curvatura de la sección entre éstos y los adyacentes, hace pensar que, en primer lugar, la placa se hubiera fracturado en el momento de hacer un primer agujero en ese extremo para el remache, tras lo cual ambos planos se habrían lijado y pulimentado para su unión, pues las secciones presentan un plano tan rectilíneo que no corresponde al patrón de fragmentación natural. En este caso, estaríamos ante un error técnico bastante considerable cuya solución habría sido la reparación o el reaprovechamiento de la materia prima. Asimismo, se observa que el extremo izquierdo es sensiblemente más grande que el resto de la placa (Imagen 13).

Imagen 13. Fotografía de detalle de la placa oeste donde se observa el patrón de fractura no natural: descamación que causó el agujero fallido que creó la ruptura (arriba) y plano de fractura rectilíneo entre las dos partes que indica lijado para posterior unión (abajo). (Montaje: Ana M. Herranz. ©Construyendo Tarteso)

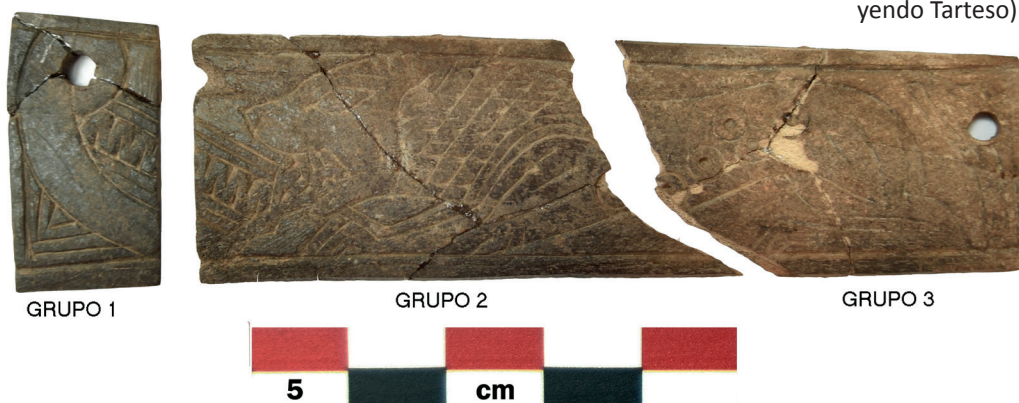
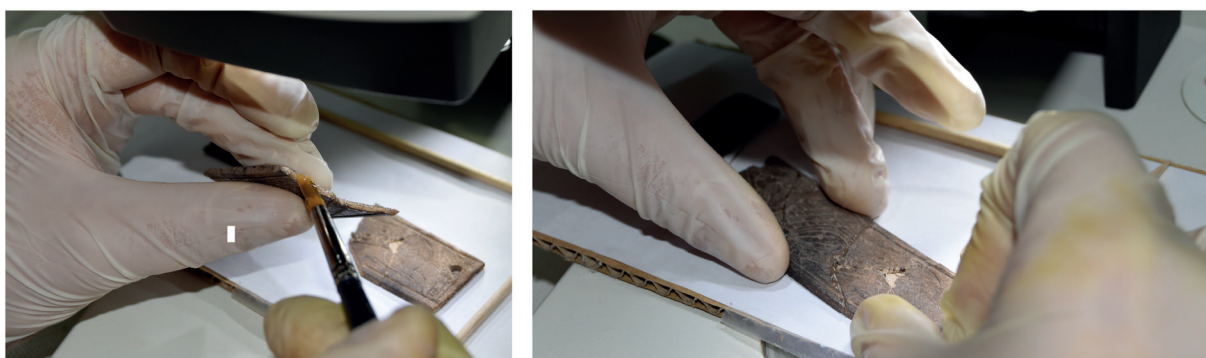
Imagen 14. Fotografía de detalle de los trabajos realizados en la placa oeste correspondientes a la adhesión por grupos de los fragmentos recuperados. (Montaje: Ana M. Herranz. ©Construyendo Tarteso)

Con el objetivo de respetar esta particularidad tecnológica, se ha decidido no adherir el grupo 1 a la otra parte de la placa, formada por la adhesión de los grupos 2 y 3, puesto que en origen estarían unidos tan sólo por contacto físico, manteniéndose la totalidad de la placa fija a la pared de la caja mediante la acción de sendos remaches en los extremos, cuya existencia atestiguan los orificios (Imagen 14).

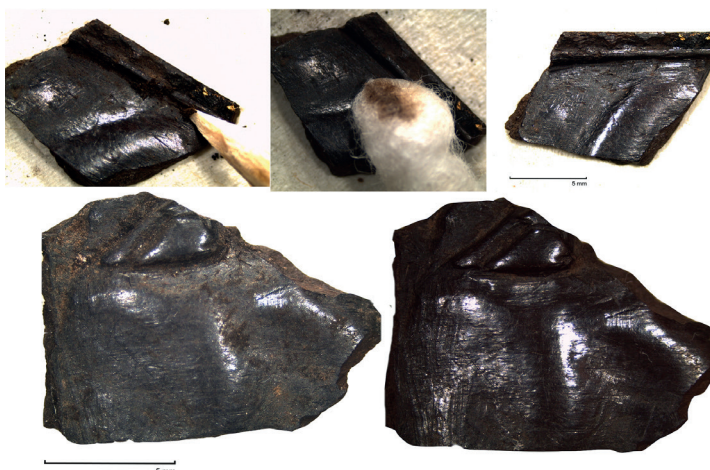
Imagen 16. Fotografías de detalle de las labores de limpieza mecánica y química de la placa UE 150. Las imágenes permiten apreciar el brillo y la superficies característicos del marfil (8x). (Montaje: Ana M. Herranz. ©Construyendo Tarteso)

En este caso, la conservación del oro era prioritaria antes de realizar la limpieza, ya que existía peligro de pérdida por su escasa adherencia al soporte, por lo que se procedió a fijar la lámina en todos los fragmentos que la presentaban con *Paraloid B72*[®] en acetona al 2% mediante impregnación con pincel, concentración elegida por no generar excesivo brillo. La lámina quedó bien adherida, permitiendo la manipulación de los fragmentos y el paso a su limpieza, la cual se ha realizado de modo muy similar a las anteriores placas, siendo en este caso mucho más fácil al no presentar sobre la superficie carbonatos o concreciones resistentes, sino tierras blandas y restos de carbones fácilmente eliminables con hisopos impregnados en alcohol y leves presiones con palo de naranja (Imagen 16).

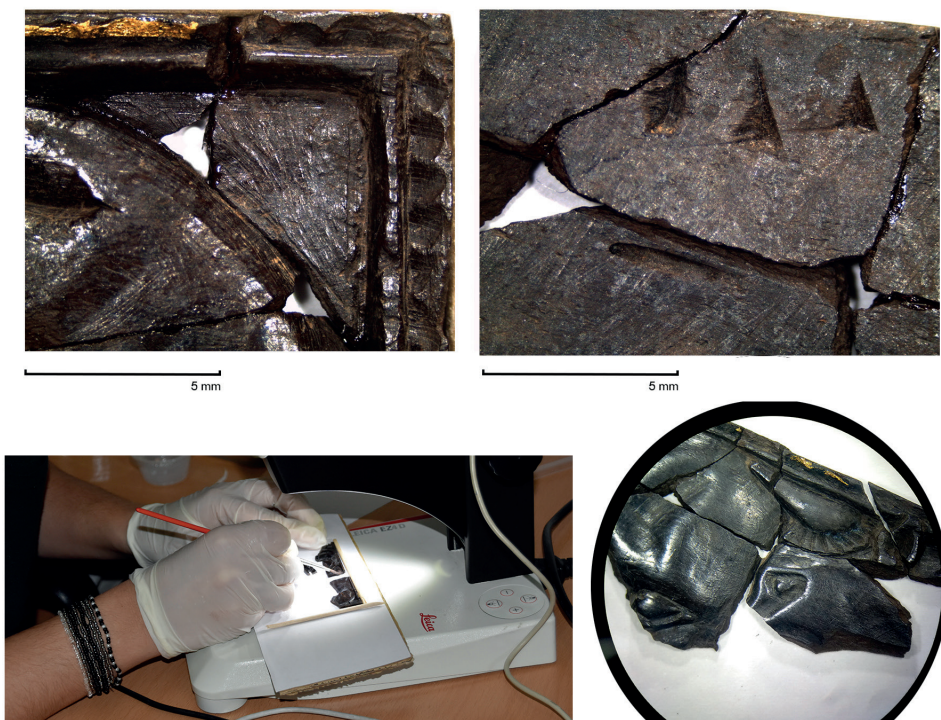
Imagen 17. Fotografías de detalle sobre la fase de adhesión de fragmentos bajo binocular (8x). (Montaje: Ana M. Herranz. ©Construyendo Tarteso)

Una vez establecido el croquis de la ubicación de cada fragmento, se procedió a su adhesión con *Paraloid B72*® al 30% en acetona mediante impregnación con pincel, aplicando una fina cantidad de resina a lo largo de un borde de fractura de la unión, que posteriormente ha sido presionado contra el otro, aprovechando la fluidez del adhesivo para su recolocación correcta, todo ello bajo binocular y tomando como referencia un marco rectangular de paredes rectas para nivelar correctamente los fragmentos, que fueron divididos en tres grupos y posteriormente adheridos entre sí (Imagen 17).

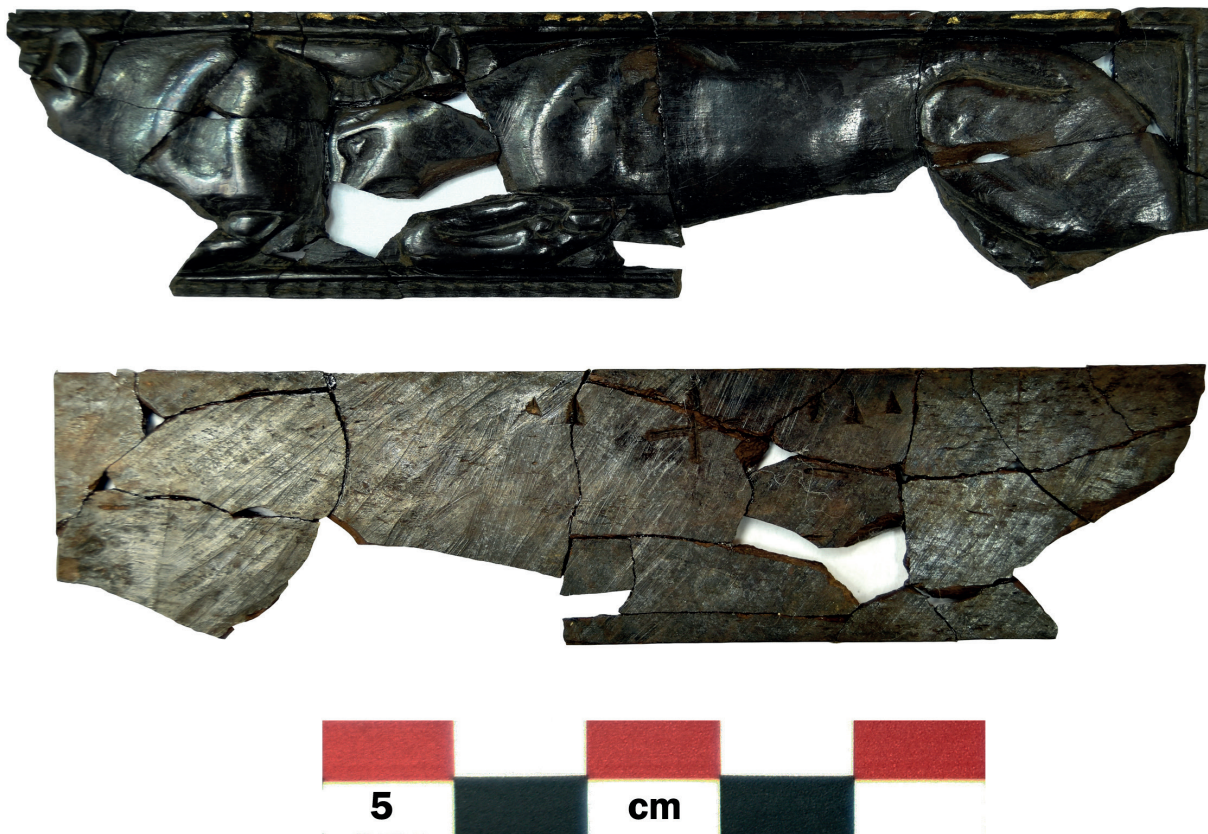
La falta volumétrica en su extremo derecho impide estimar una longitud aproximada, si bien se observa que el motivo figurativo tiene continuidad hacia ese extremo, apareciendo los cuartos delanteros y oreja de un segundo bóvido, que parece representarse en perspectiva, detrás del primero, del cual se ha perdido la parte del morro y de los cuartos traseros junto a la parte inferior o borde de la plaquita.

Imagen 18. Fotografía de detalle del estado final de placa UE 150. (Montaje: Ana M. Herranz. ©Construyendo Tarteso)

Finalmente, ha sido introducida en un embalaje con etiqueta identificativa, de similares características que el de las anteriores placas, proporcionando al bien cultural una estabilidad ambiental hasta su llegada a la institución (Imagen 18).

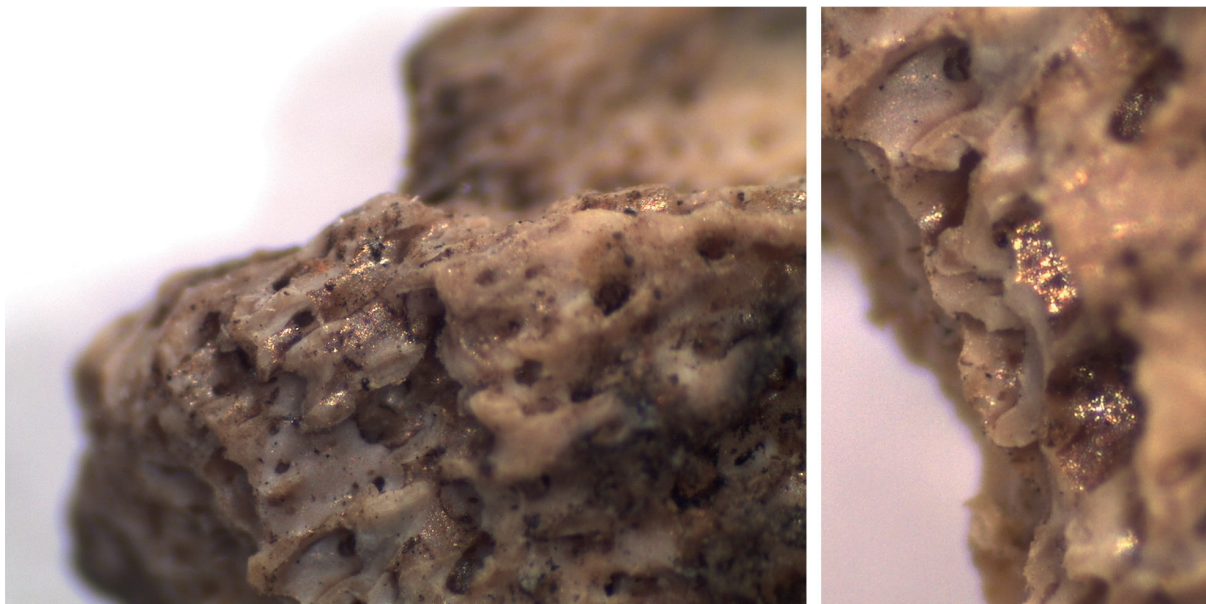
- Posibles restos de oro fundido en placas UE 112: el estudio detallado de cada uno de los fragmentos que componen el conjunto de placas recuperadas sobre el pavimento de la estancia 100 permitió documentar la presencia de depósitos brillantes y dorados insertos en los canales de Havers de las placas este y oeste (Imagen 22). Dichos depósitos presentan una doble lectura, pues bien podrían tratarse tanto de restos de la resina empleada para adherir la placa a la madera, como residuos de oro fundido procedente del anverso

de las placas, pues al igual que en ejemplo de la placa recuperada en la UE 150, el oro podía haberse empleado en la su decoración. Solo futuros análisis nos permitirán determinar la naturaleza de estos depósitos.

Imagen 22. Fotografías de detalle de los depósitos dorados y brillantes documentados en las secciones de la placa oeste (35x). (Montaje: Ana M. Herranz. ©Construyendo Tarteso)
