Pintura mural en yacimientos arqueológicos.

Problemática de su extracción y consolidación.

Juan Carlos Barbero Encinas

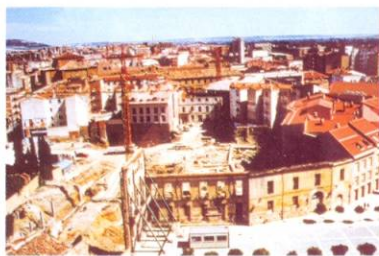
1. Vista general de las excavaciones en la Plaza de la Inmaculada de Palencia

Para la exposición de este tema nos referiremos a un caso concreto, la recuperación de los restos de pintura mural encontrados en las excavaciones de la Plaza de la Inmaculada, en el centro de la capital palentina (Fig. 1). El hallazgo arqueológico determinó la existencia de revestimientos decorativos de época romana, con una

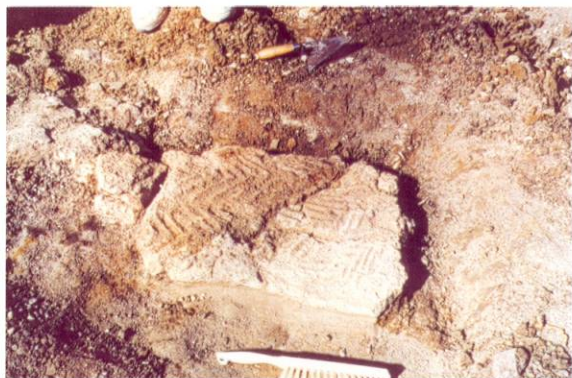
2.

suelo. De hecho, las placas o fragmentos de pintura podrían reconocerse por la especial textura de sus reversos. En estos pueden apreciarse con total nitidez las huellas que se hicieron sobre el barro fresco para mejorar el agarre de las sucesivas capas preparatorias de la pintura (Fig.2).

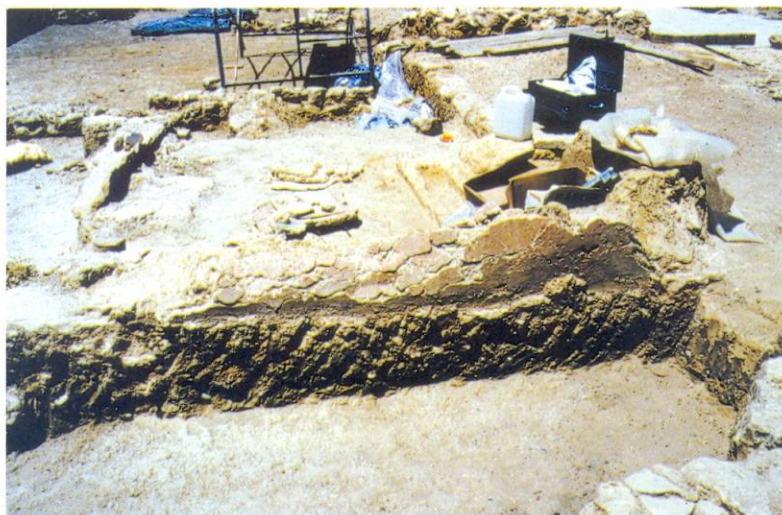
5.

Algunas placas aparecían con la pintura a la vista y fueron igualmente protegidas para su arranque, como es el caso de las pinturas pertenecientes al pasillo de la vivienda (Fig.

5). Después de eliminar mecánicamente la tierra y el polvo adheridos mediante brochas y aire a presión, se aplicaron sobre la pintura varias capas de Paraloid B72 en concentra-

ción creciente. Partiendo de soluciones al 2% en tricloroetano se fue aumentando la proporción de la resina hasta un total de 15 aplicaciones.

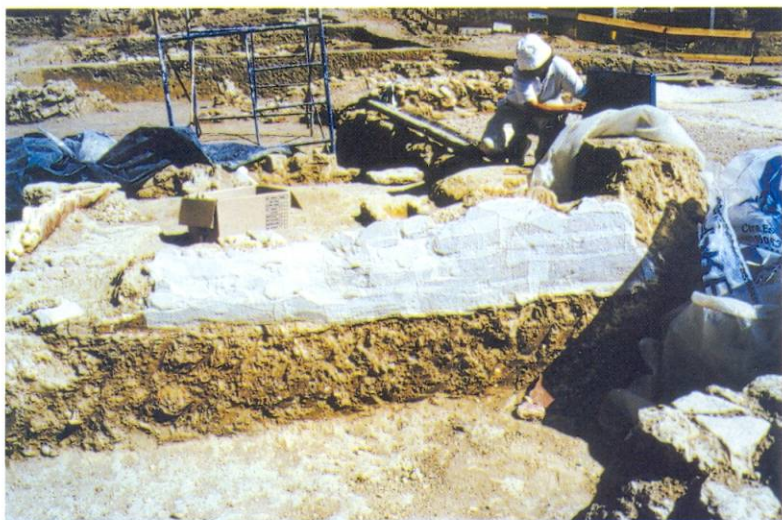
6.

Con el fin de mantener unidos todos los fragmentos y extraer la placa entera se engasó su superficie. Para esta operación se desistió del uso de colas animales debido a su fuerte contracción al secar, que podría dejar huellas indelebles sobre la pintura. La gasa o tarlatana fue adherida con Primal AC33 ligeramente rebajado en agua (Fig. 6).

El hecho de realizar el engasado superficial y la consolidación previa con productos compatibles (dos resinas acrílicas similares) podría dar lugar a una difícil reversibilidad del tratamiento. Sin embargo, las múltiples capas protectoras de Paraloid B72 y la escasa protección de Primal AC33 (sólo una aplicación) pueden garantizar la eliminación de la gasa sin dañar la película pictórica.

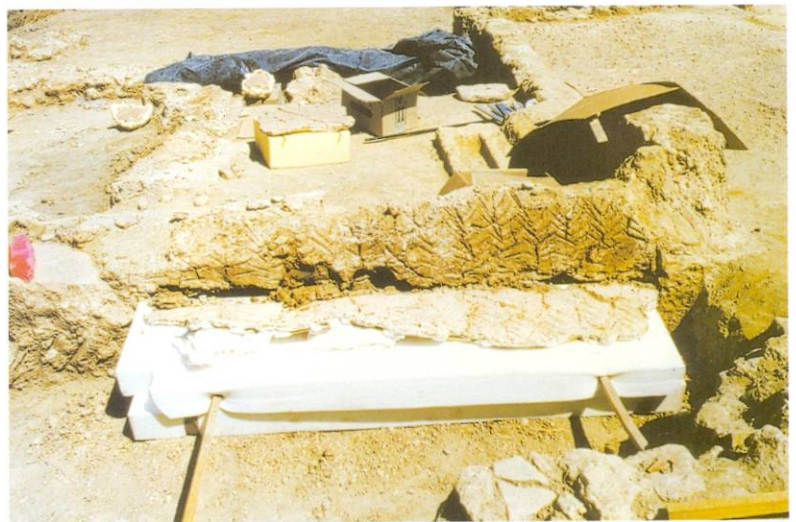
10.

La excavación arqueológica que se estaba llevando a cabo exigía bajar el nivel del suelo sobre el que apoyaba el escaso resto de pared que sujetaba las pinturas. Esta circunstancia permitió la colocación de un grueso espumado de baja densidad que serviría de cama para recibir la pintura cuando esta se desprendiera (Fig. 9). Con la ayuda de la barra de arranque se desprendió el enlucido con facilidad cayendo sobre el espumado sin sufrir daño alguno. Al tratarse de una placa con deformaciones superficiales (no todos sus fragmentos se encontraban en el mismo plano) fue necesario colocar algunos rellenos de gasa sobre el espumado con el fin de que el enlucido arrancado tuviese un apoyo continuo, sin huecos interiores para evitar fracturas (Fig. 10).

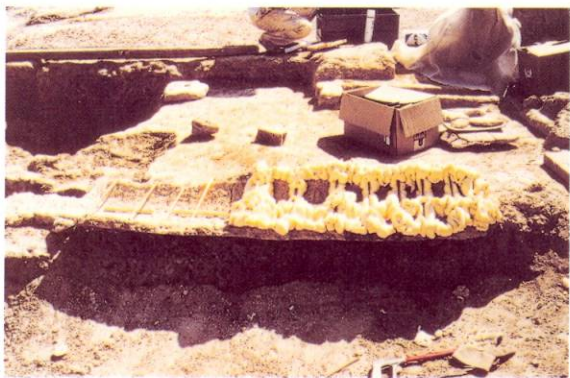
12.

Se eliminó de su reverso la tierra y el barro adheridos hasta llegar a las primeras capas de mortero. Una vez limpio, se consolidó el material con varias aplicaciones de Primal AC33 y se reforzó la pieza con varillas cortas de latón sujetas con poliuretano expandido (Fig. 11, 12 y 13).
