La restauración como excusa: Julio Pascual, Pablo Rodríguez y Toledo

Reja de ventana, Julio Pascual y Martín, Pablo Rodríguez, restauración de metal, Toledo, siglo XX

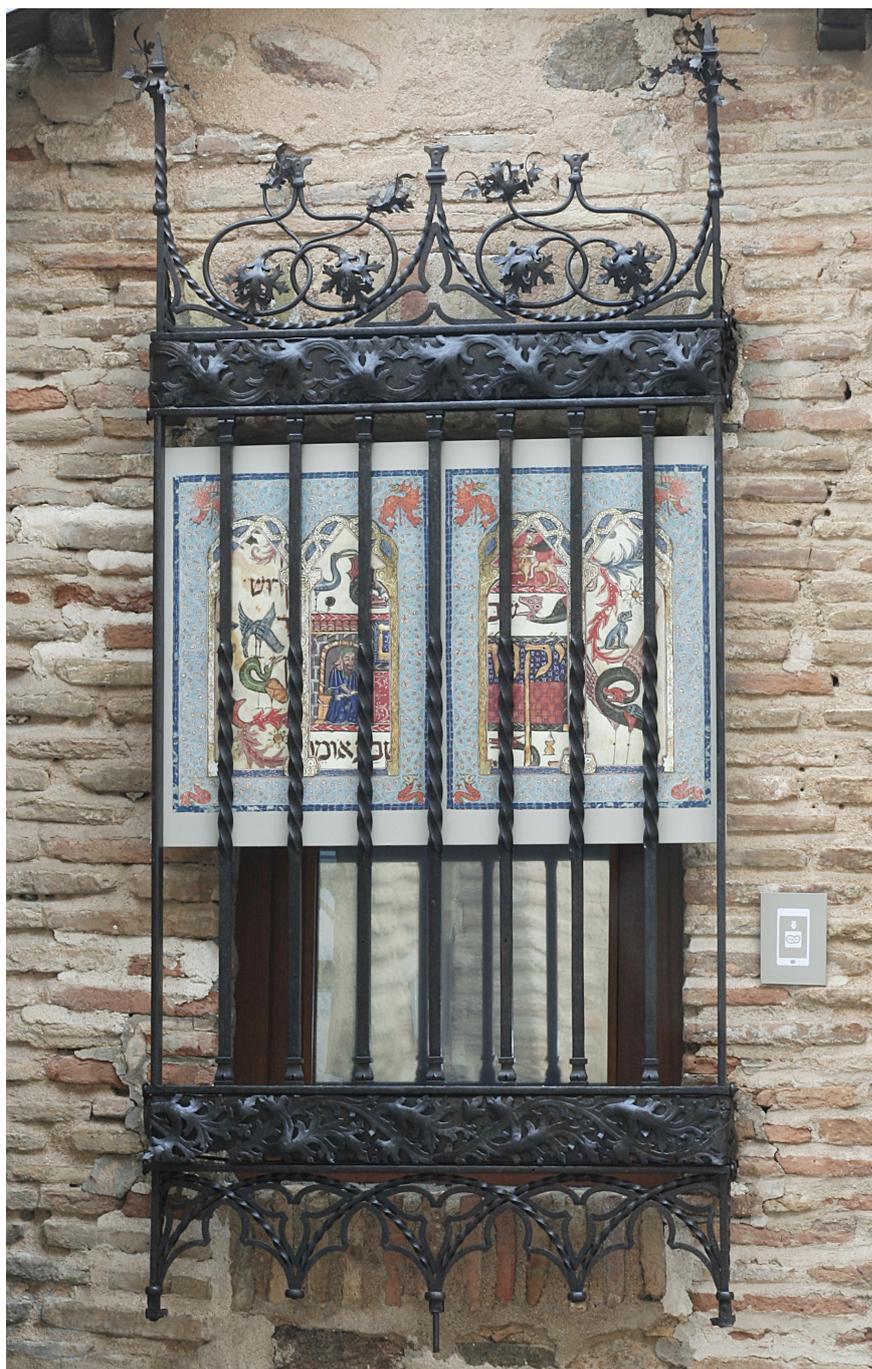
La pieza que nos ocupa es una reja de hierro forjado y trabajado de manera tradicional, de 205 cm de altura por 94 cm de ancho y 15 cm de profundidad (imagen 1). Consta de tres cuerpos horizontales, muy bien delimitados por dos frisos decorados con hojas de cardo, típicas del siglo XVI, entrelazadas formando ondas y relevadas de la chapa trasera. El cuerpo superior consta del citado friso, de 63 cm de alto, y un coronamiento de cintas rematadas en hojas de cardo unidas mediante barrotes en espiral a un motivo central trilobulado y dos remates laterales en forma de pináculo u obelisco flanqueados por florones de hojas de cardo. El cuerpo central está formado por 9 barrotes de 106,5 cm de largo, los laterales de sección rectangular (1 x 3 cm) y los centrales con el centro en espiral (1,8 cm), colocados de cara, no en arista, con remates ornamentados en ambos extremos. Por último, el cuerpo inferior inicia con el mismo friso de 63 cm de hojas de cardo y un remate inferior con elementos trilobulados enmarcados por barrotes en espiral y arquillos de estilo neogótico (imágenes 2-6).

Imagen 1. Vista general de la obra formando parte de la museografía como uno de los puntos del recorrido del *Mirador de Proverbios y de Enigmas: proyecto de realidad aumentada en el Museo Sefardí*©.

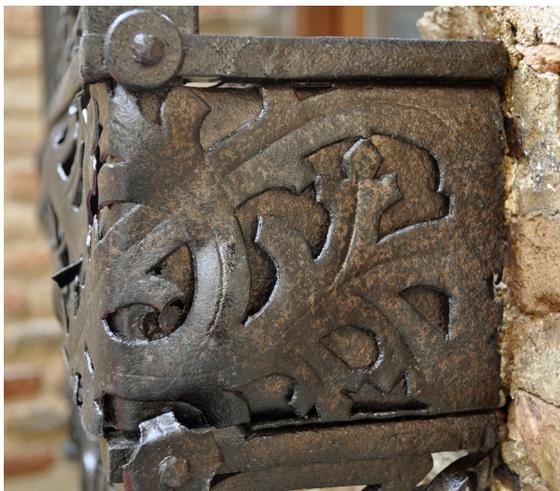
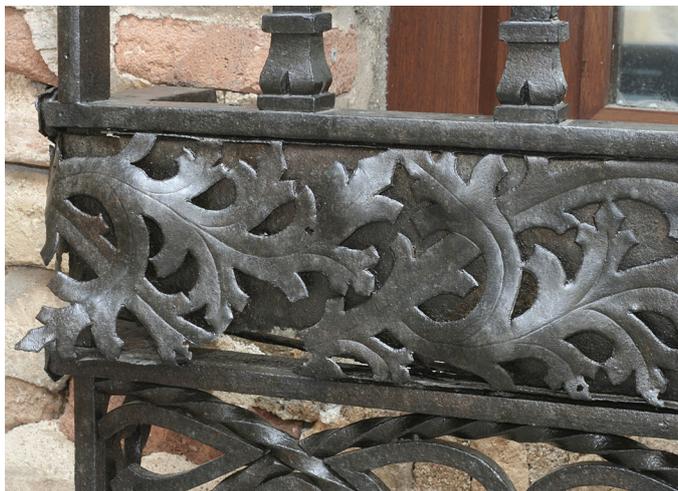
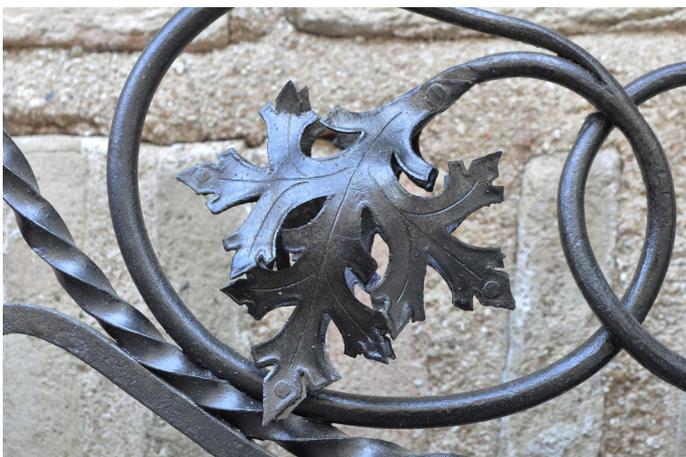
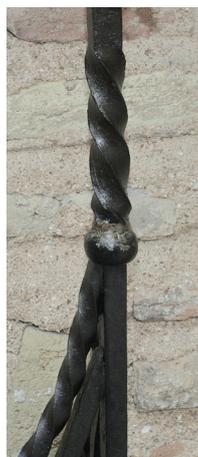
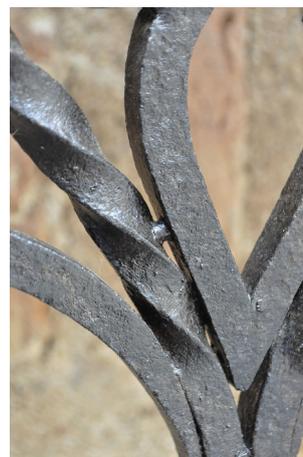
Imágenes 2 a 6. Detalles de las diferentes partes que componen la reja. Museo Sefardí©.

Respecto a la técnica, hemos podido observar que todos los elementos son independientes, unidos con remaches en hierro, algunos perdidos, o mediante machihembrados. Destaca especialmente el tratamiento de los frisos, donde la chapa trasera se encuentra bastante deteriorada, en especial en la esquina inferior izquierda, y sobre la cual se superpone la placa labrada y calada de las hojas de cardo. Sólo se ha observado una soldadura, que llama poderosamente la atención por el cambio de color, y que debido al mal estado en que se encuentran los pináculos podría ser debida a la reparación de una rotura en el extremo, posterior a su realización.

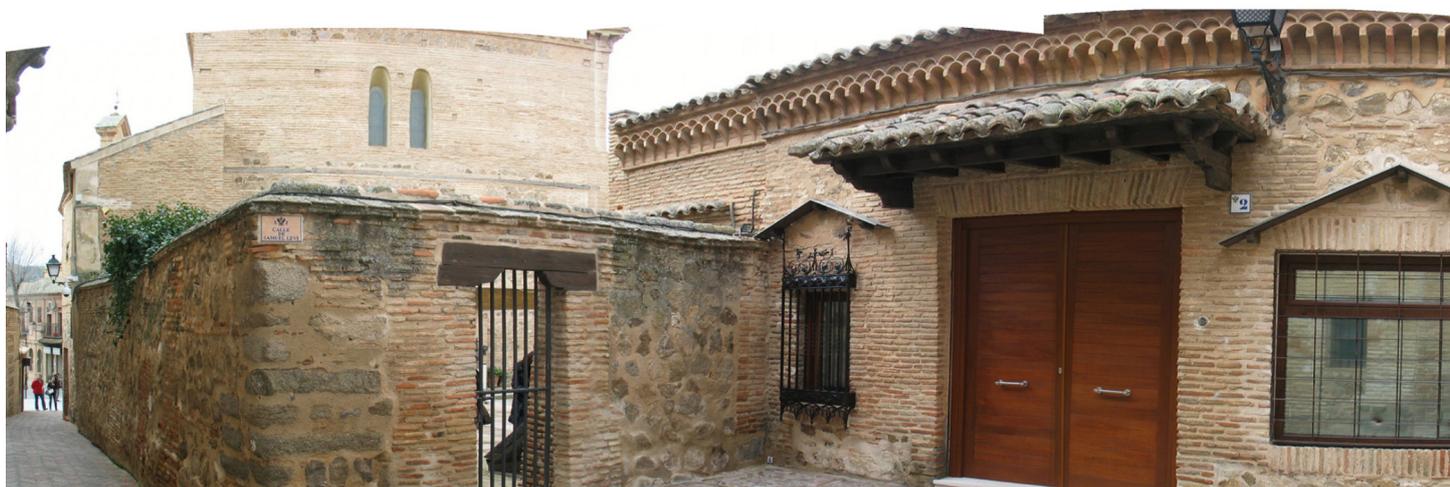
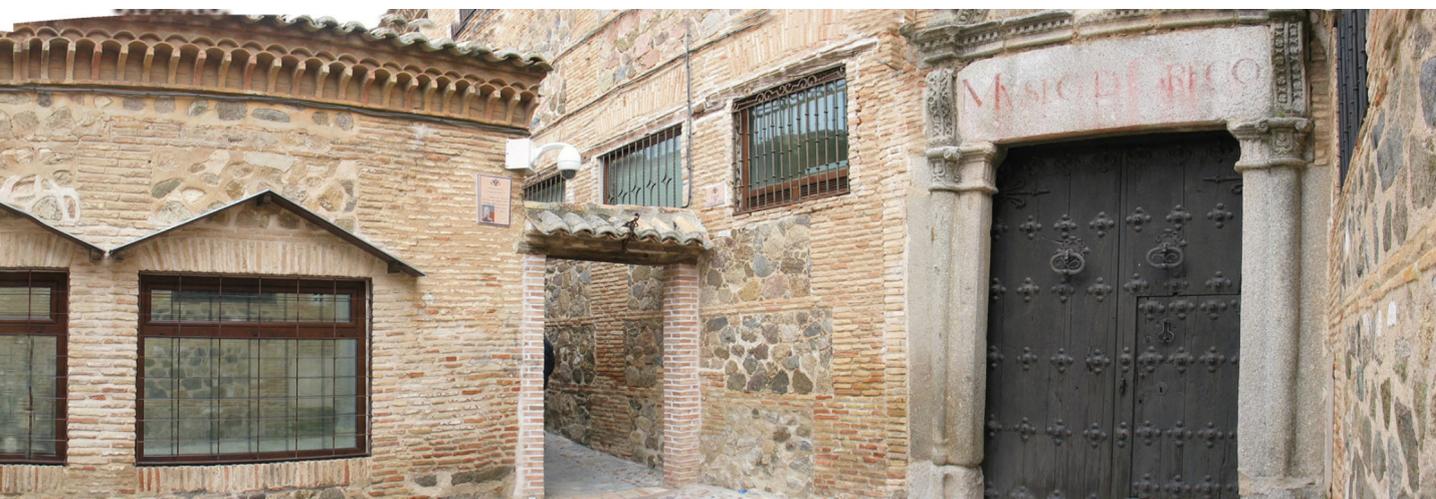
Imagen 9. Fotomontaje panorámico de la ubicación de la reja. Museo Sefardí©.

La obra se localiza en una zona peatonal del casco antiguo de Toledo, haciendo esquina con el Patio Este del Museo Sefardí. Como ya hemos comentado, se encuentra colocada en una ventana, bajo un tejadillo de madera, siguiendo esa máxima de que "...al fin y al cabo, una reja es una pared transparente que deja pasar la vista y no las malas intenciones (Téllez, 1969)" (imagen 9).

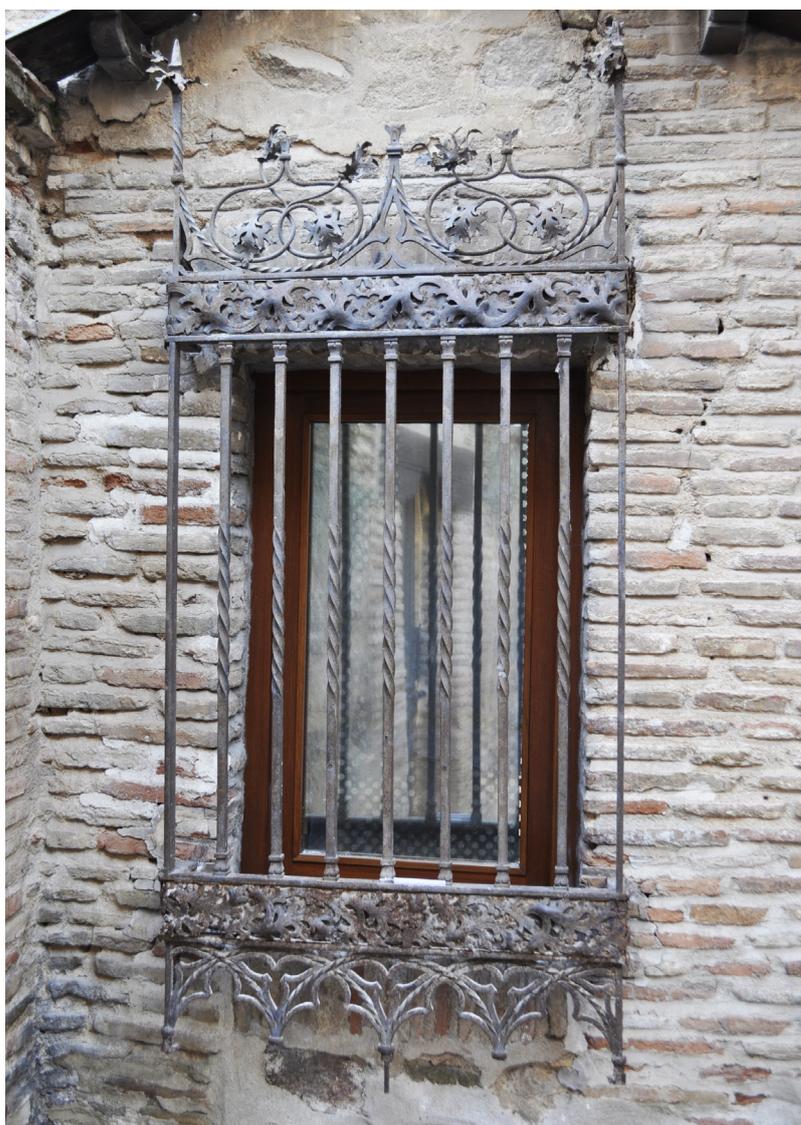
En lo que respecta a la superficie, la reja se encontraba bastante deteriorada, presentando numerosos focos de oxidación, laminados, concreciones terrosas y de carbonatos, depósitos de suciedad, manchas de pintura... Como hemos comentado anteriormente, la primera visita de inspección a la obra se produce una vez ésta ya ha sido colocada y cuando no hay posibilidad de intervenirla más que *in situ*, con las dificultades que esto conlleva en cuanto a accesibilidad y visibilidad (imagen 10).

Imagen 10. Estado inicial de la obra. Vista general. Museo Sefardi©.

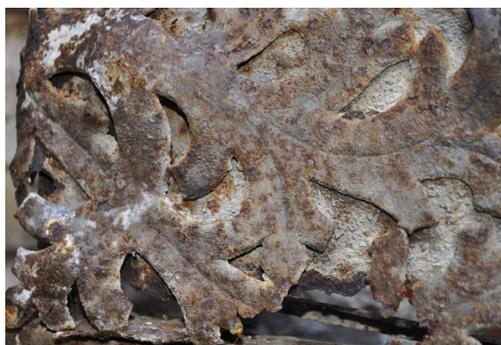
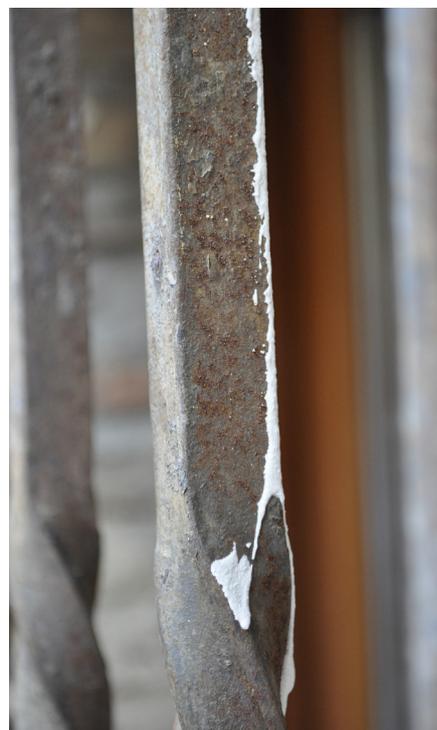
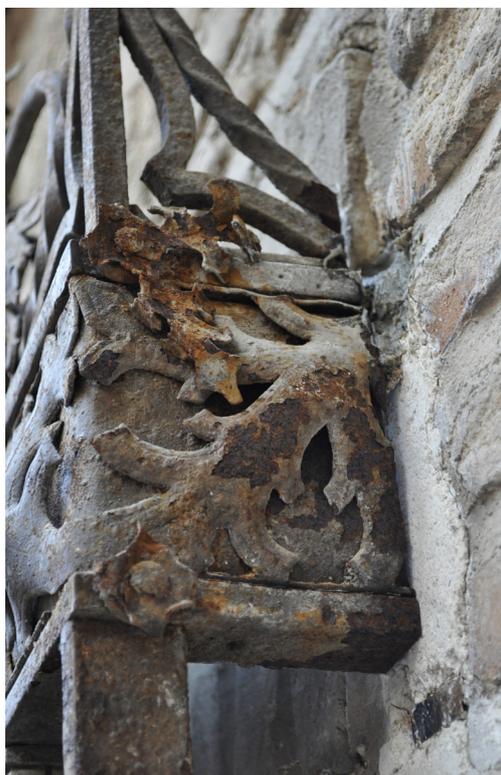
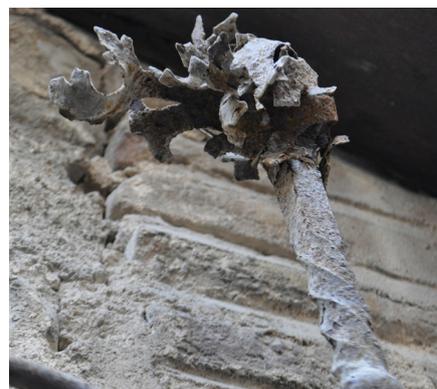
Imágenes 11 a 14.
Detalles del estado de conservación en que se encontraba la pieza. Museo Sefardí©.

En esta primera inspección lo primero que llama la atención es la calidad artística de la obra, así como su carácter artesanal (todos los elementos han sido realizados trabajando el hierro de forma manual, sin moldes ni fundiciones), a pesar de que no se tiene constancia de ningún dato sobre el origen o la antigüedad de la misma. En cuanto al deterioro, se observan deformaciones, pérdidas de materia, oxidación e importantes depósitos de suciedad. Estos se localizan fundamentalmente en las oquedades de los frisos superior e inferior, entre la chapa trasera lisa y la delantera repujada, y en parte son los responsables de la deformación y pérdida de materia en esta zona. Como ya se ha comentado, la superficie presentaba una capa de oxidación que ocultaba una capa de pintura subyacente de carácter resinoso de origen desconocido, que en algunas zonas se estaba levantando en capas. No se han encontrado marcas ni huellas de firma en ninguno de los componentes.

También se observan daños mecánicos en los florones superiores (uno de los remates superiores se ha perdido), con deformaciones en algunos casos importantes, acentuadas por la delgadez de la lámina férrea.

Desde el punto de vista estructural se encuentra estable, sin alteraciones ni holguras en las zonas de unión (Olague-Feliú, 1997). El metal, hierro forjado con técnicas tradicionales (sólo se observa una soldadura, de un color diferente, en el remate derecho) conserva sus condiciones mecánicas en su mayoría (imágenes 11-14).

Con respecto a las faltas de materia, especialmente en la esquina inferior izquierda, así como las deformaciones y zonas debilitadas de las hojas de cardo del remate superior, se decide de momento no intervenir, ya que preferimos conocer en cada momento el estado en que se encuentran. Se pensó en principio en reforzar estas zonas con fibra de vidrio y resina teñida, pero teniendo en cuenta que no existe necesidad estructural creemos que es preferible no ocultar el estado de conservación de la obra, lo que nos permitirá además testar más fácilmente los posibles daños que el paso del tiempo y la localización al exterior puedan producir.

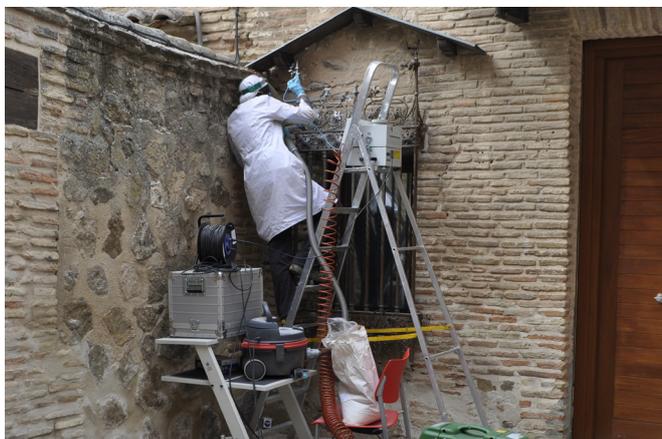
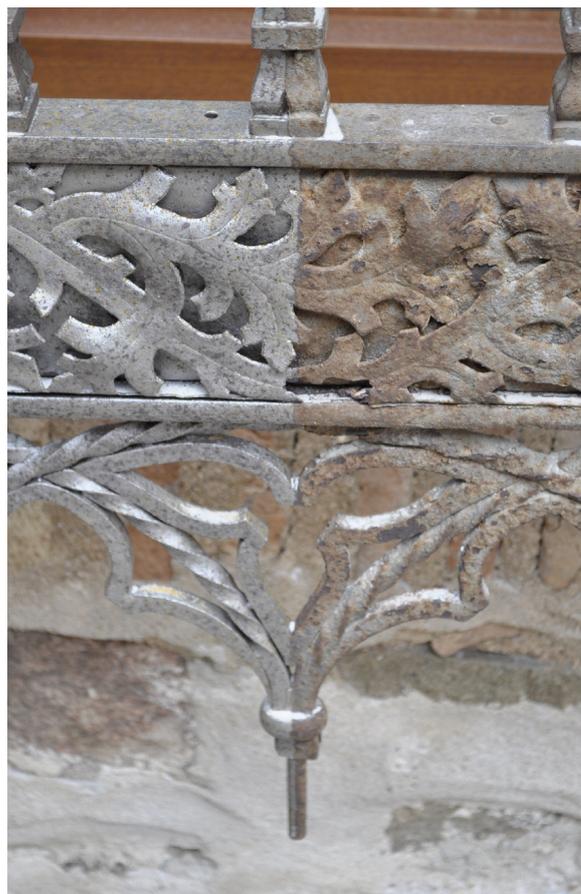
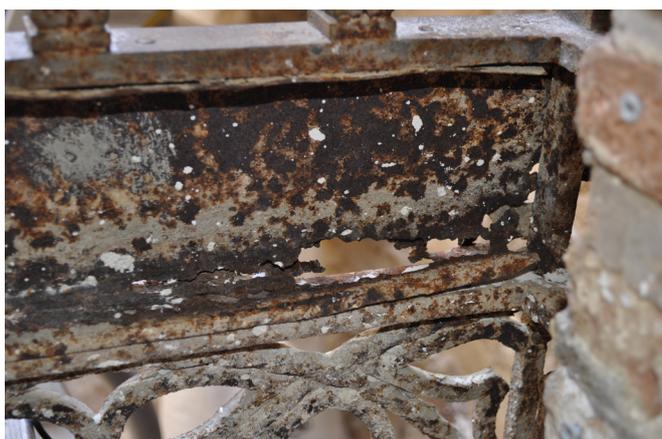
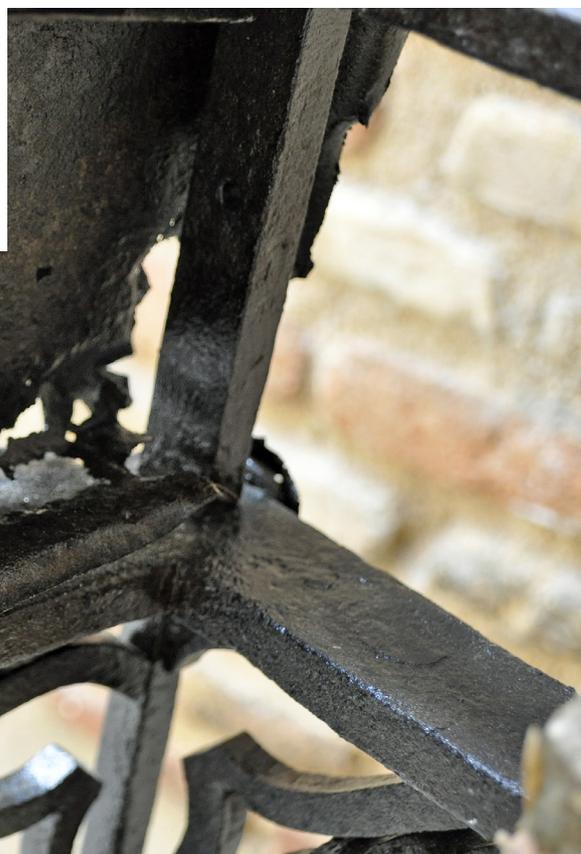
Imágenes 15 a 18.
Imágenes del trabajo realizado (arriba izquierda),
media limpieza (arriba derecha) y reverso antes
y después (abajo). Museo Sefardí©.

En relación a la documentación consultada y a la dificultad de acceso a muchas zonas de la obra, decidimos llevar a cabo la limpieza finalmente por medio de microabrasímetro, método que ha demostrado su eficacia sobre este tipo de materiales con un resultado aceptable, eliminando las capas de corrosión sin atacar a la superficie del metal (Wilson, 2010; Villegas, 2011; Jiménez, 2011). Según las pruebas realizadas se decidió utilizar microesfera de vidrio de granulometría media, entre 70-150 nm (Shen, 2010), ayudándonos de bisturí para eliminar concreciones o depósitos muy agarrados a la superficie. En algunos casos se utilizaron las pinzas para extraer de las oquedades piedras y otros depósitos de gran tamaño que habían quedado allí retenidos. La limpieza se controlaba en función de tres parámetros y teniendo en cuenta la dureza y dificultad de eliminación de las diferentes zonas:

- La potencia del aire comprimido.
- La cantidad de árido proyectado.
- El ángulo de incidencia y la distancia de proyección.

La limpieza se realizó en dos partes. Se comenzó por la mitad izquierda, en sentido descendente, primero el anverso y posteriormente el reverso (imágenes 15-18).

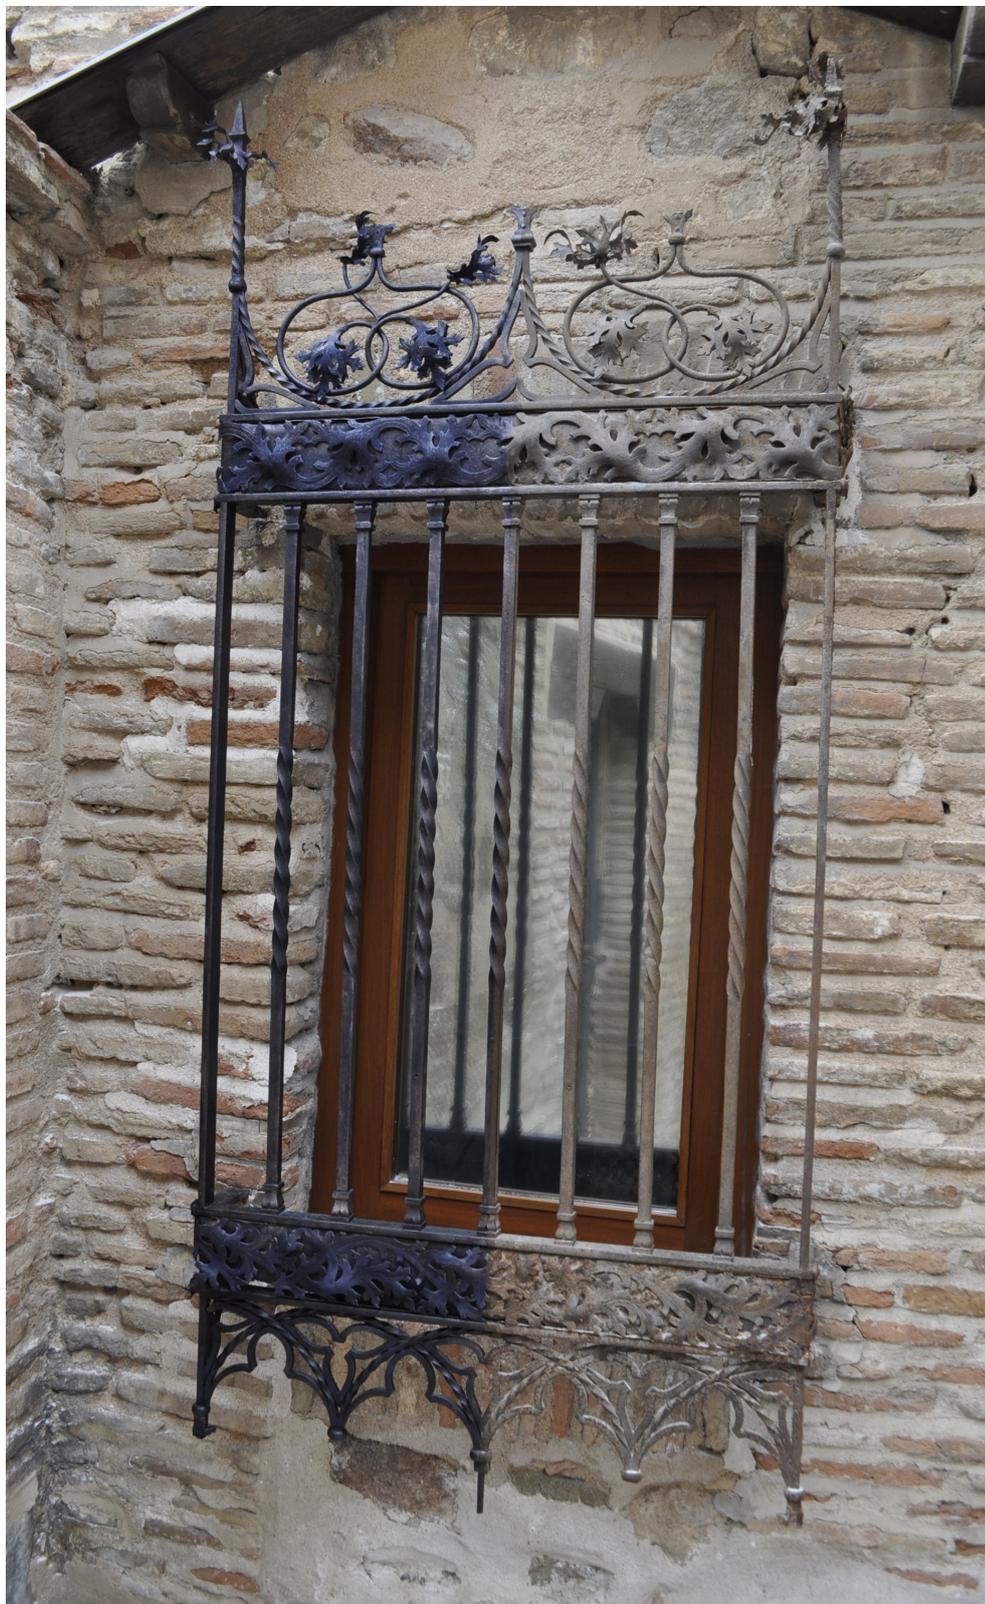
Imagen 19: Media limpieza y aplicación de taninos. Museo Sefardi©.

Una vez finalizada la mitad izquierda y realizada la documentación fotográfica se procedió a la aplicación de una capa de ácido tánico al 3% en alcohol con dos finalidades: crear una ligera capa de protección superficial que evite la formación de óxido mientras se limpia la otra mitad y dar a la superficie una tonalidad cercana al pavonado estéticamente aceptable (imagen 19).

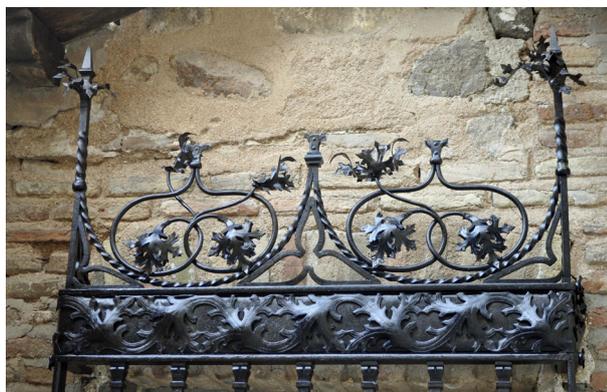
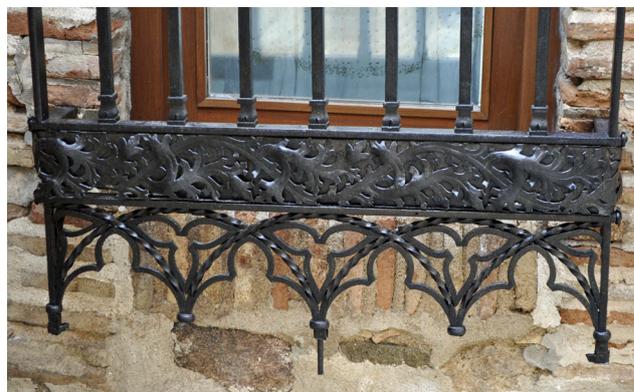
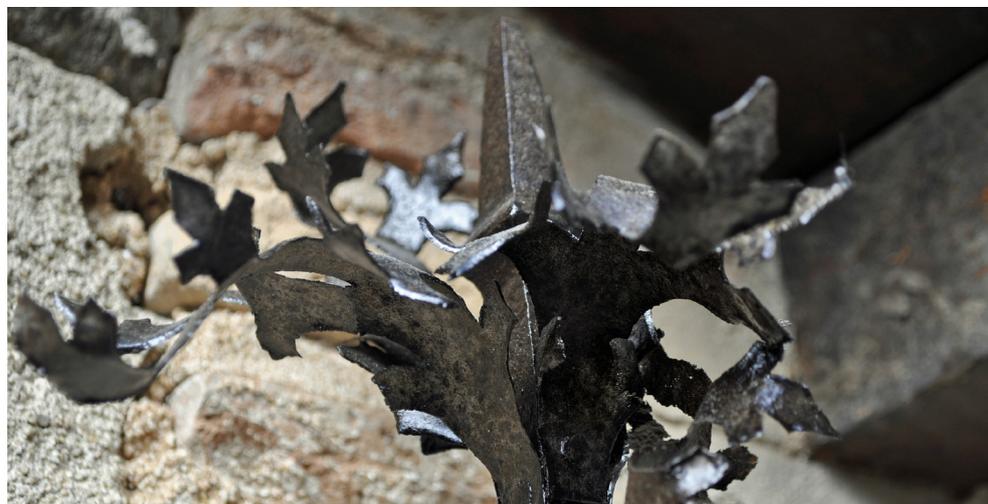
Imágenes 20 a 22. La obra una vez finalizado el tratamiento. Detalles. Museo Sefardi©.

La limpieza de la segunda mitad se llevó a cabo con las mismas premisas, y al finalizarla se le aplicaron también capas de taninos hasta conseguir igualar el color de ambas partes (en total se aplicaron 6 manos de ácido tánico).

En nuestro caso, la posible solución debía adaptarse también a las características intrínsecas de la obra y su autor, sin enmascarar los detalles que el trabajo del hierro había dejado en su superficie, factor que era muy importante para los maestros rejeros españoles del siglo pasado (Bonet Correa, 1982)¹⁷; además, debía ser viable para nosotros desde el punto de vista del aprovisionamiento y la economía. De esta manera, en virtud de la idea inicial de no aplicar nada que enmascarase el interesante trabajo y la superficie tan detallada y cuidada de la obra, se decidió una capa de protección en tres pasos, evaluando anualmente su adecuación o no a las necesidades: taninos (que habían creado una estética tonalidad cercana al pavonado); capa intermedia de paraloid B-72 al 3% en lactato de etilo; capa final de barniz comercial antióxido satinado Mora© (combinación compleja de hidrocarburos de bajo punto de ebullición diluidos en nafta), diluido al 20% en *white spirit* (imágenes 20-22).
