# Proyecto de intervención del retablo mayor de San Francisco de San Esteban de Gormaz (Soria) y restauración virtual a través de su modelado tridimensional obtenido por fotogrametría digital\*

Mónica Sánchez Yagüe

## Resumen

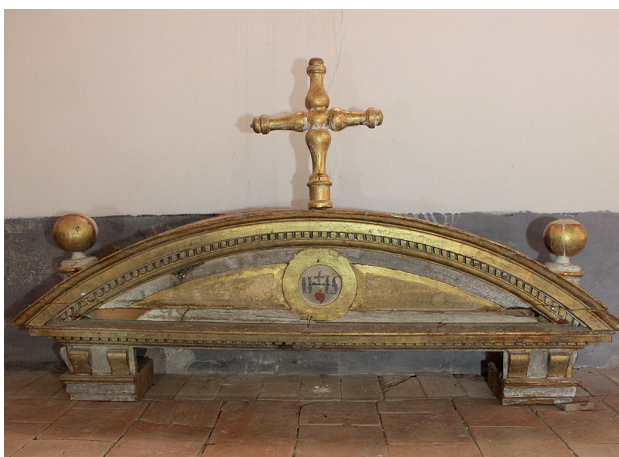
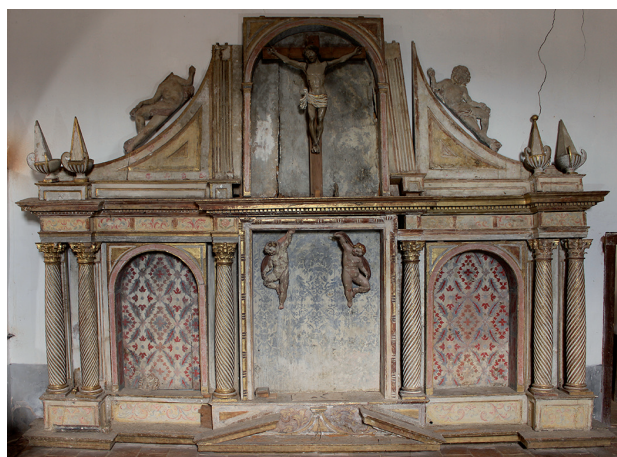
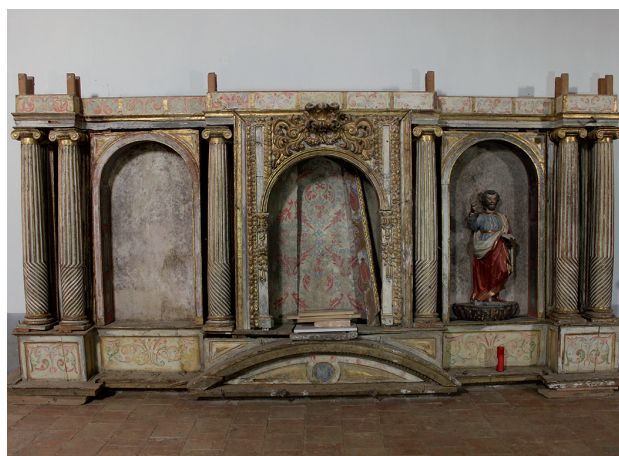
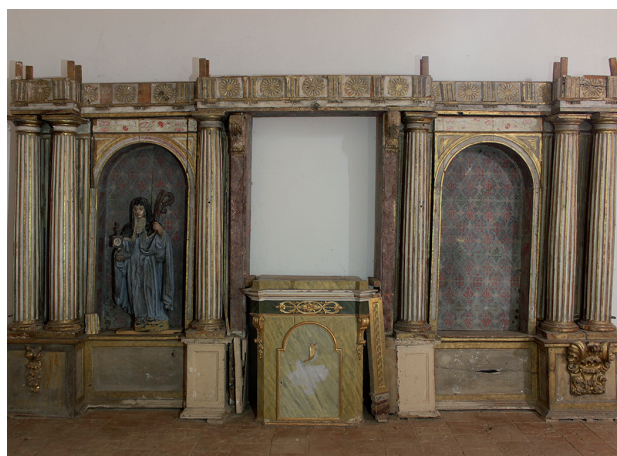
**Imagen 2.** Frontón curvo que remata el ático.

**Imagen 3.** Ático y tercer cuerpo.

**Imagen 4.** Segundo cuerpo.

**Imagen 5.** Primer cuerpo.

El retablo de San Francisco es un modelo de patrimonio retablístico de escala monumental que asciende hasta los 9,4 metros de alto por 4,6 metros de ancho<sup>1</sup>. Está compuesto por un banco o predela, tres cuerpos y ático. Cada uno de ellos se muestra distribuido en tres calles combinando nichos de medio punto y cuadrados en los distintos cuerpos del retablo. Las hornacinas separadas por columnas pares en los laterales e impares en el interior responden a una jerarquía que superpone los distintos órdenes clásicos evitando la repetición, siendo el primer cuerpo de orden dórico y las del segundo columnas jónicas mixtas, mientras que las del tercer cuerpo como las que se situaban en el ático siguen el orden corintio. El entablamento de los distintos cuerpos, carente de decoración a excepción del primero con triglifos y metopas, sigue los mismos órdenes que las columnas. El retablo culmina con el ático o remate que se cierra con un frontón curvo y una cruz en el centro, flanqueando la casa central derrames laterales con niños de carácter etrusco y dos pares de sendos flameros con forma piramidal en los extremos.

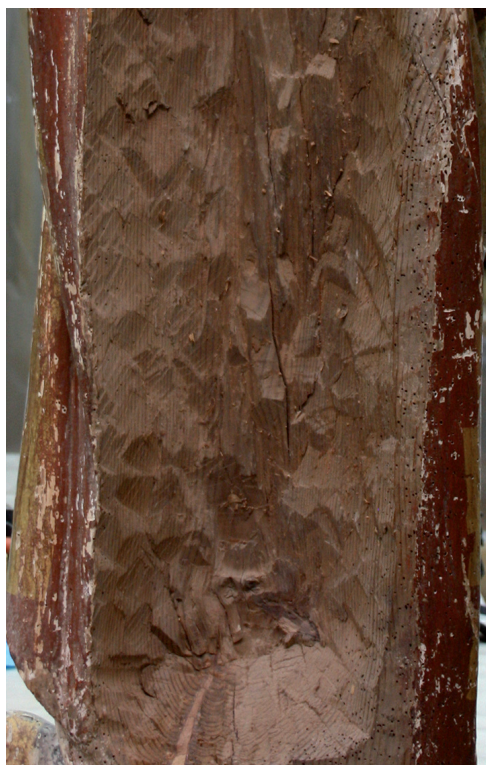
**Imagen 7.** Detalle de las secciones de la madera y la huella del trabajo de la azuela.

La madera empleada para la construcción es de pino de Soria, material usado casi exclusivamente en la época romanista por los distintos talleres de la zona (Arranz, 1986: 43). La configuración de la arquitectura del retablo se resuelve en tabloncillos longitudinales unidos mediante encolado y ensamblados a través de diferentes sistemas, como el de lengüeta de doble cola de milano o de lengüeta inserta en cajetín. Por su parte, las tallas son esculturas de bulto redondo entre las que se distinguen dos formas de trabajo que responden a la época en la que fueron creadas, bien por embonado de piezas o bien, como ocurre en la *Virgen de la Expectación*, construidas en una sola pieza ahuecada en la trasera, sistemática propia del siglo XVI.

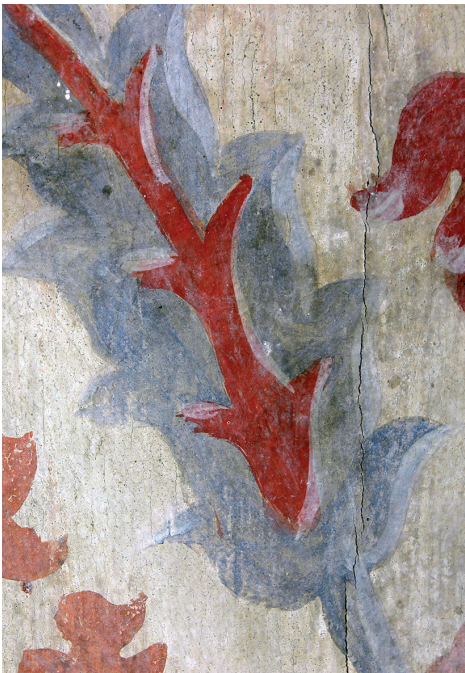
**Imagen 8.** Detalle de la decoración del interior de las hornacinas laterales.

Todo el conjunto ha recibido aparejo tradicional. Sin embargo, se desconoce tanto el autor pintor-dorador-estofador como las técnicas de ejecución<sup>2</sup>. En los elementos arquitectónicos se observa una decoración floral, al igual que el interior de las hornacinas con una decoración más figurativa.

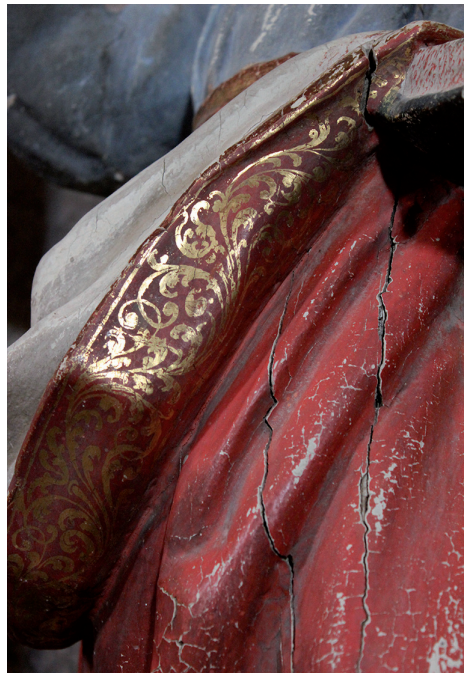
**Imagen 9.** Decoración de estofados en el manto de San Pedro Apóstol.

Tanto la mazonería como las esculturas presentan la técnica del dorado y plateado, realizada en su mayor parte mediante bruñido al agua. En las tallas únicamente se diferencia una decoración de estofados y esgrafiados, y una capa final, posiblemente aplicada con posterioridad a la ejecución inicial, de un barniz que podría ser de goma laca por el color amarillento que presenta.

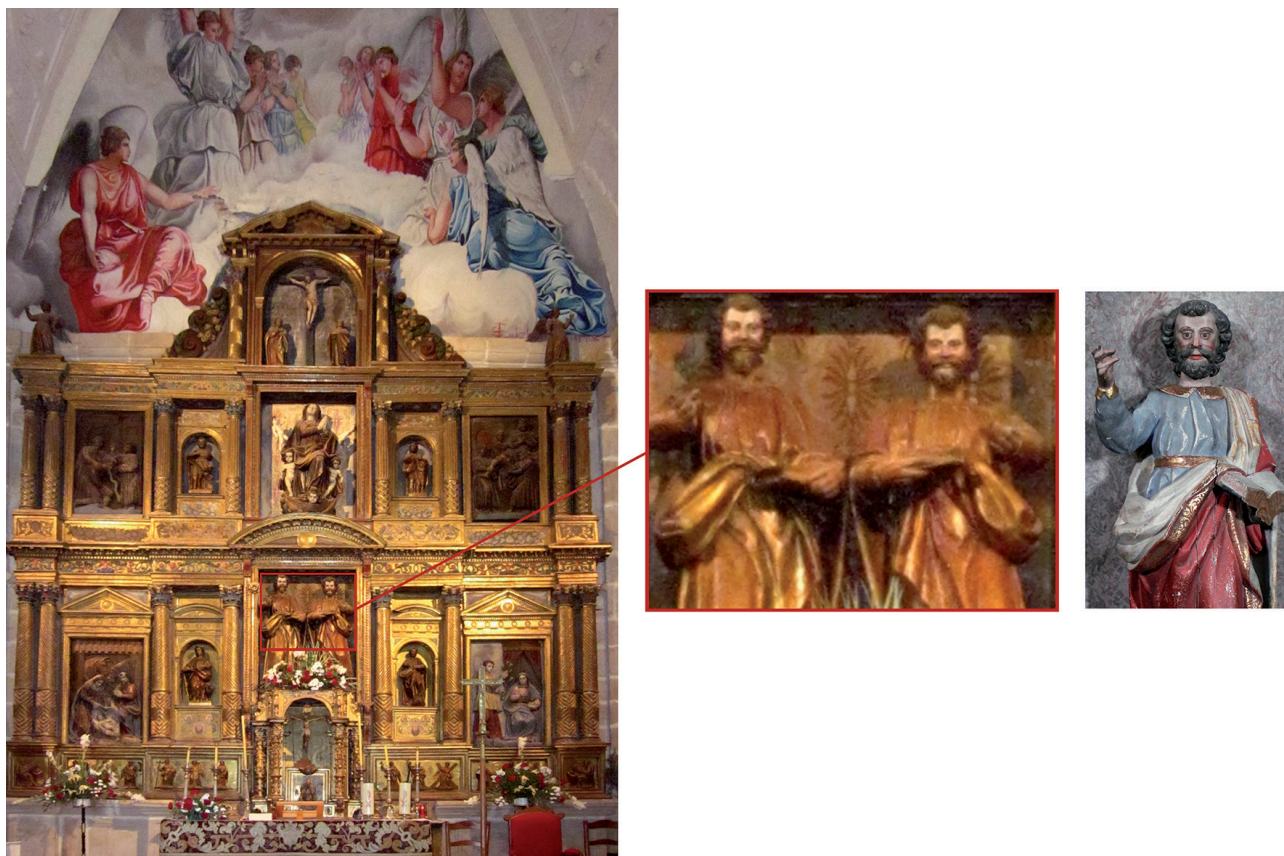
**Imagen 10.** Comparativa entre la pareja de esculturas del retablo de Hontoria del Pinar y la escultura de San Pedro Apóstol del retablo de San Francisco.

Analizando obras realizadas en la zona por unos y otros, cabe destacar el retablo mayor de Hontoria del Pinar datado en 1626 (Antón, 2013: 48), anterior en dos años a la escritura del retablo de San Francisco. Las trazas y arquitectura son de Mateo de Olmos y de Pedro de Cicarte Pérez en colaboración con José Rodríguez, que realiza el programa escultórico. Es indudable el íntimo parecido que alberga la pareja de las tallas centrales del primer retablo con la escultura, por ejemplo, de *San Pedro Apóstol* del retablo de San Francisco.

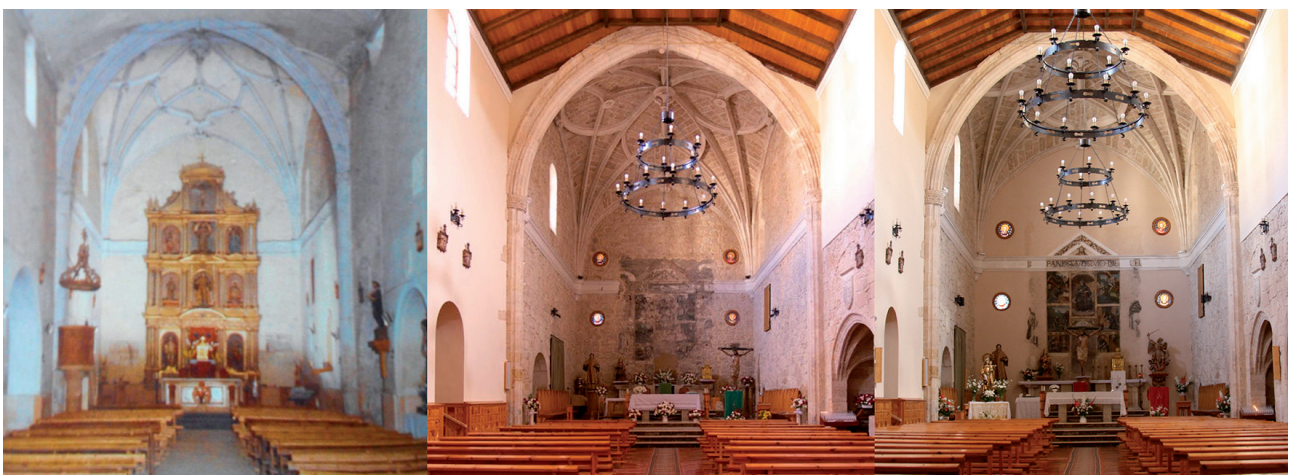
**Imagen 14.** Disposición de los cuerpos del retablo de San Francisco en el interior de la ermita de San Roque.

Debido a esto, el retablo fue trasladado a la ermita de San Roque, situada a escasos metros de la iglesia, en las afueras del municipio, donde se ha guardado hasta hoy. Actualmente el retablo se encuentra desmontado en tres cuerpos más el ático y el remate con la cruz. Estos se disponen en los laterales de la ermita, quedando enfrentados el primero y el segundo en la zona de los bancos, mientras que el tercer cuerpo junto con el ático y el remate quedan apoyados en los laterales de la zona del altar, que continúa su función en la ermita

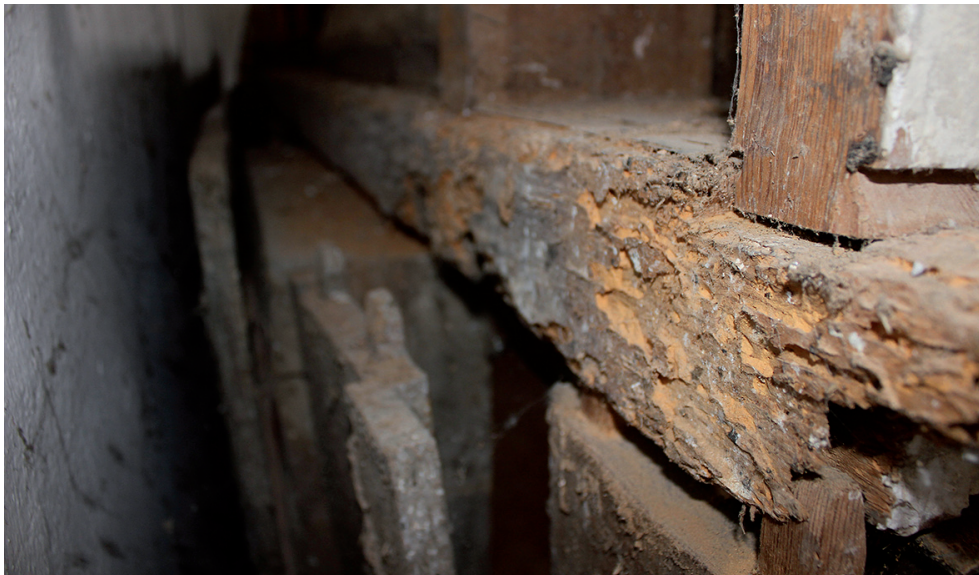
**Imagen 16.** Detalle del ataque de xilófagos en las vigas horizontales de la trasera del retablo.

De forma generalizada se observa el grave ataque de insectos xilófagos que atañe especialmente a la estructura en elementos horizontales y postes verticales, así como en la mazonería del retablo, pudiendo tratarse de *anobium punctatum* (Valgañón, 2008:181-182) al haberse localizado orificios de salida y áreas concretas pulverulentas con restos de serrín de tonalidad clara, identificativo de un ataque activo. Se ha perdido prácticamente la totalidad de la resistencia mecánica y, por consiguiente, su estabilidad, favoreciendo su destrucción y la inutilidad de su función como material de soporte.

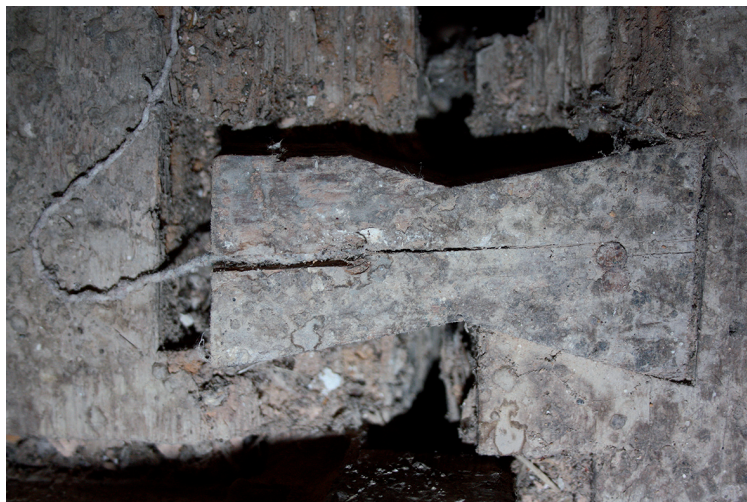
**Imagen 17.** Separación de ensamblajes entre tablonos en uno de los cuerpos del retablo.

Las manipulaciones procedentes del traslado y diversas acciones humanas, junto con los cambios dimensionales, han favorecido el desencolado de piezas y la separación de ensambles. La pérdida de adhesivo de las colas empleadas ha generado separaciones, desplazamientos e incluso en las zonas más afectadas se han llegado a producir grietas, desplomes y vencimientos o retranqueamientos.

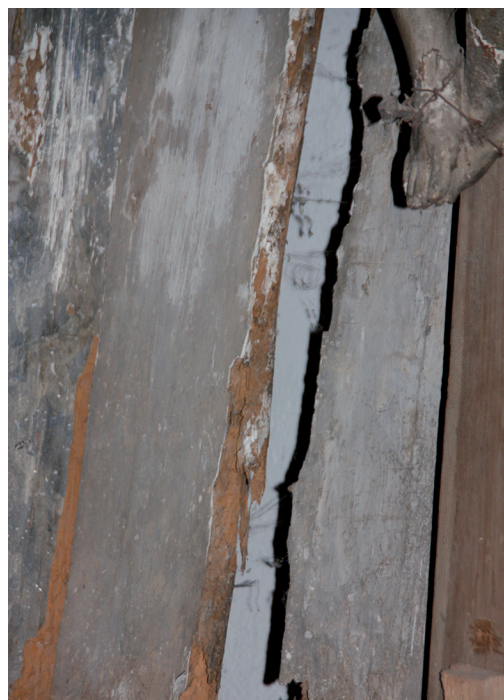
**Imagen 18.** Grieta en la hornacina del Cristo crucificado.

Se han identificado una serie de grietas de pocos milímetros que llegan a pasar desapercibidas. Por otro lado, se divisan grietas longitudinales en ocasiones de más de 1 centímetro de amplitud, distorsionando la continuidad de la obra.

Podría tratarse de fisuras naturales, el efecto del peso de unos elementos sobre otros o por el ataque microbiológico, así como por la colocación de elementos metálicos ajenos a la obra.

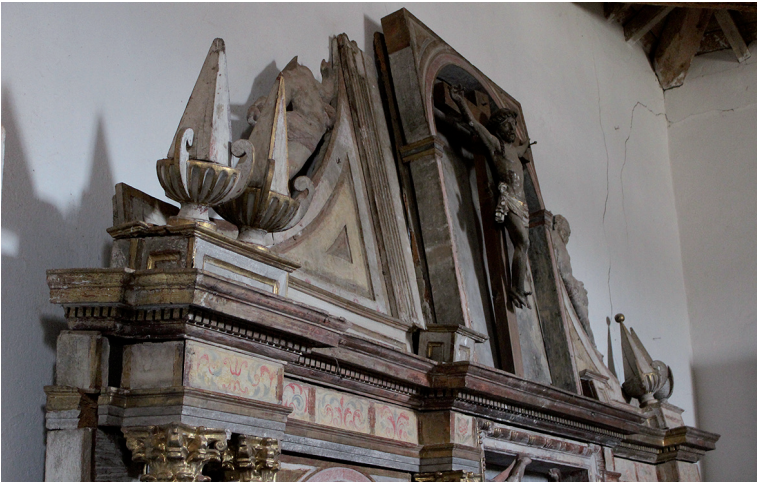
**Imagen 19.** Ático vencido hacia el muro con desplomes.

El hecho de que el retablo esté desmontado ha traído como consecuencia el desplazamiento y vencimiento de las zonas o piezas de mayor peso. Esto se observa indistintamente en todo el retablo, viéndose mayormente afectado el ático, el cual se encuentra totalmente vencido hacia el muro, con un desequilibrio que se refleja en los ejes verticales favoreciendo el movimiento de los elementos.

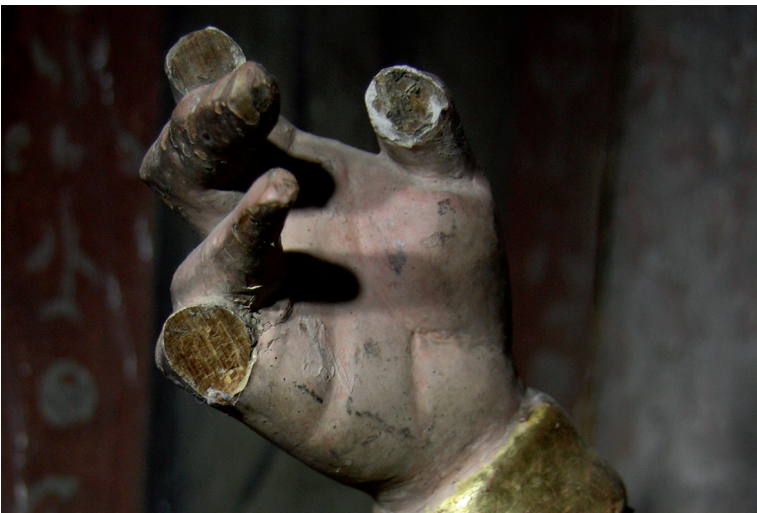
**Imagen 20.** Pérdida de los dedos de la mano de San Pedro Apóstol.

Se han perdido algunos de los elementos decorativos correspondientes a la mazonería. Por su parte, las tallas residentes en el retablo presentan pérdidas de los dedos, así como de piezas del embón o atributos.

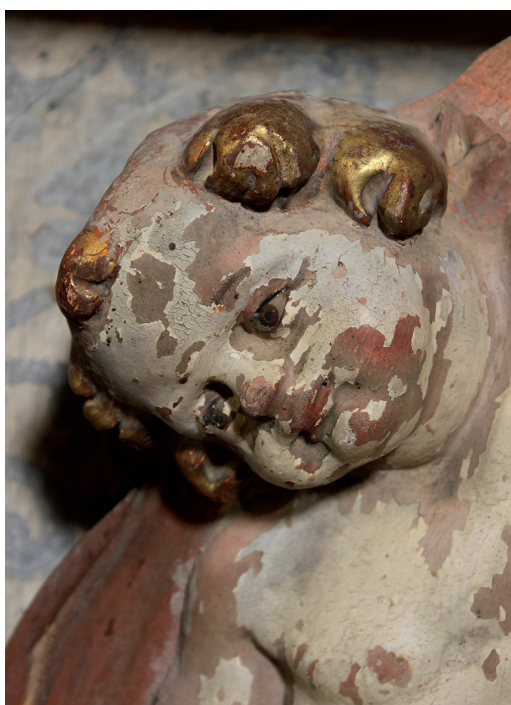
**Imagen 21.** Pérdida de policromía de uno de los ángeles de la Glorificación de San Francisco.

La falta de adhesión entre los distintos estratos ha producido un elevado número de lagunas y craquelados, localizados principalmente en los bordes o en zonas próximas a pérdidas matéricas o grietas y fisuras y que, en contacto con la humedad y contaminación del ambiente, han generado tensiones.

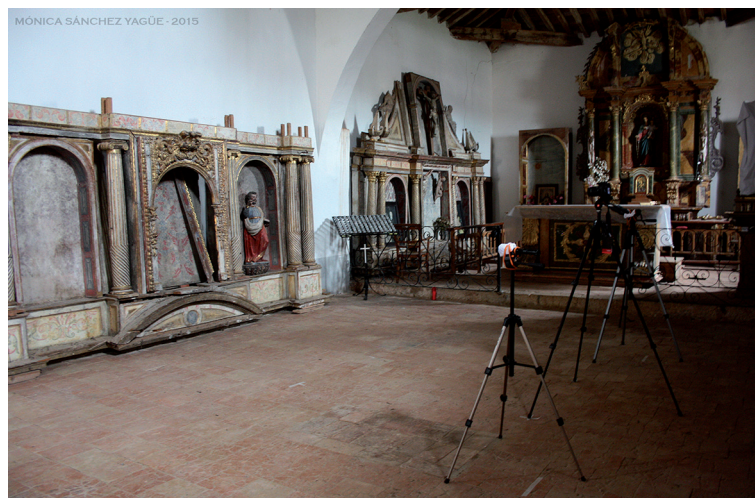
**Imagen 25.** Procesado de imágenes y errores, huecos o deformaciones surgidos en el modelo obtenido en Agisoft Photoscan®.

Esta fase se realizó mediante software, pero el modelo resultante acusaba varios fallos. Los pobres resultados obtenidos me obligaron a volver a realizar la toma en una segunda visita, pero nuevamente aparecieron problemas en el modelo generado semiautomáticamente.

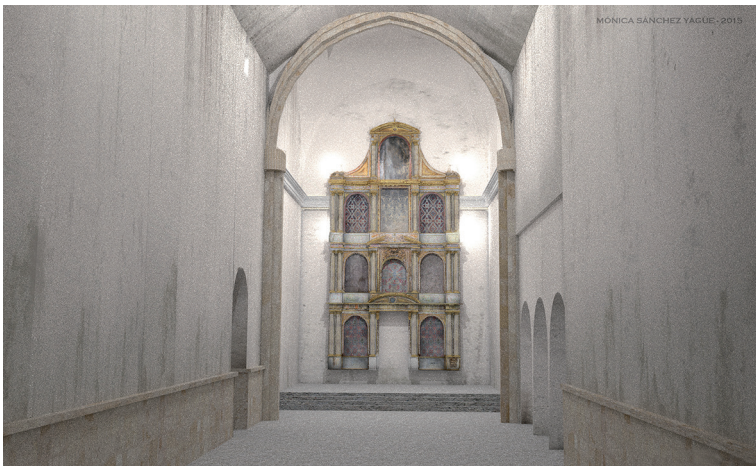
**Imagen 30.** Renderizado del retablo en ubicación original.

**Imagen 31.** Renderizado. Propuesta de reubicación I: no válida (izquierda). Detalle del retablo en paralelo a las pinturas murales (derecha).

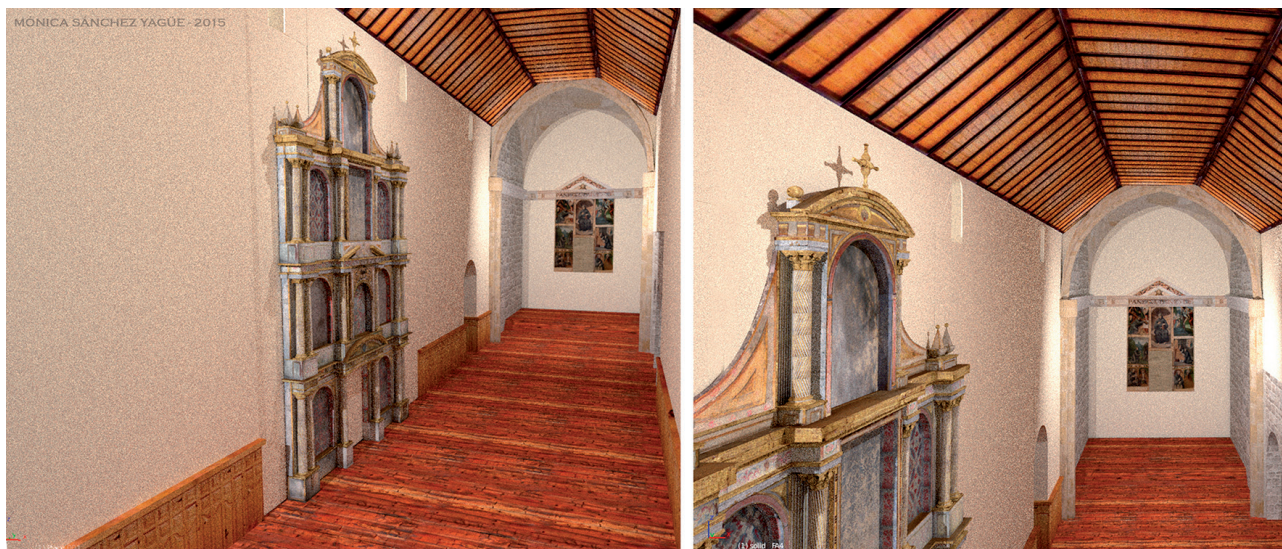
**Imagen 32.** Renderizado. Propuestas de reubicación II y III: ¿válidas? (izquierda). Vista desde las techumbres (derecha)

Como segunda y tercera propuesta de reubicación, se ha seguido la idea principal planteada por el Delegado de Patrimonio de la diócesis de Osma-Soria. Son opciones no descartadas pero el problema primordial se encuentra en la altura disponible de la pared lateral, pues es muy limitada. Además, impediría la colocación de una bancada de piedra como se pretendía en origen. En ambos casos debería colocarse un panel explicativo con fines didácticos que permitiera un paseo histórico-artístico de la obra y su entorno, explicando y justificando la intervención.
