# Análisis de los productos de alteración y propuesta de intervención para la estatua El Mercurio de la Lonja del Comercio en la Habana

Ana Esther Cepero Acán\*

## *ANALYSIS OF THE ALTERATION PRODUCTS AND A PROPOSAL FOR INTERVENTION ON THE 'EL MERCURIO' STATUE OF THE 'LONJA DEL COMERCIO' BUILDING IN HAVANA*

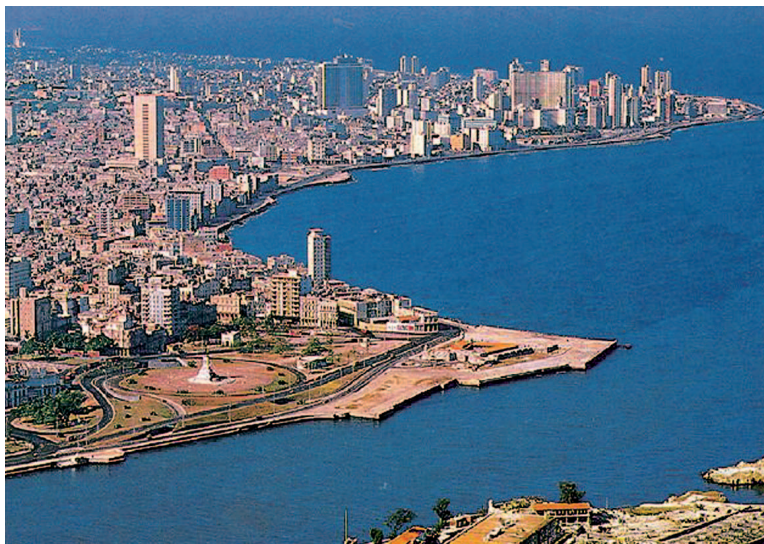
Fig. 1. Vista del Malecón y de la Avenida del Puerto en la ciudad de La Habana.

El paso del tiempo actuó sobre el edificio alterándolo por hallarse en una zona de elevada contaminación salina e industrial, provocada por su cercanía al mar, a una arteria de gran circulación como la Avenida del Puerto (Figura 1), y a una termoeléctrica, una refinería de petróleo y una fábrica de cemento, entre otras industrias. Las deposiciones de las palomas también ejercieron su acción degradante. Otro tanto ocurrió con el Mercurio.

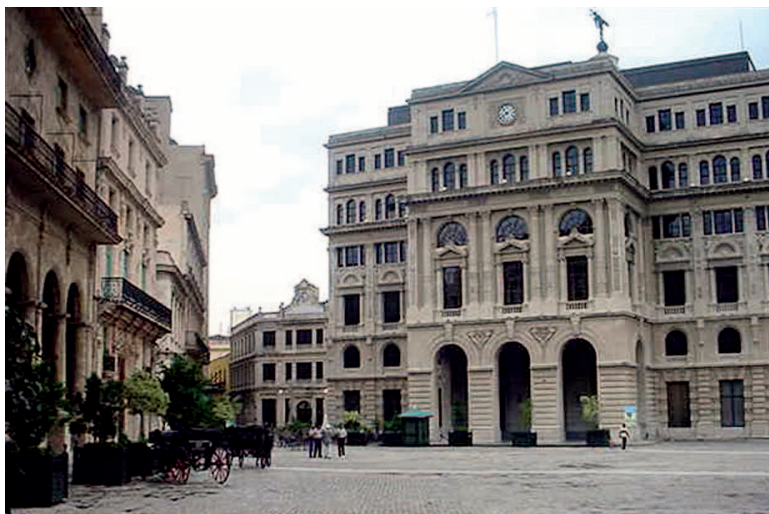
**Izquierda.** Fig. 2. Vista del edificio de la Lonja del Comercio con Mercurio en la cúpula.

La estatua del Mercurio corona la cúpula del edificio de la Lonja del Comercio, que actualmente tiene siete plantas (Figura 2), el centro comercial por excelencia de La Habana colonial.

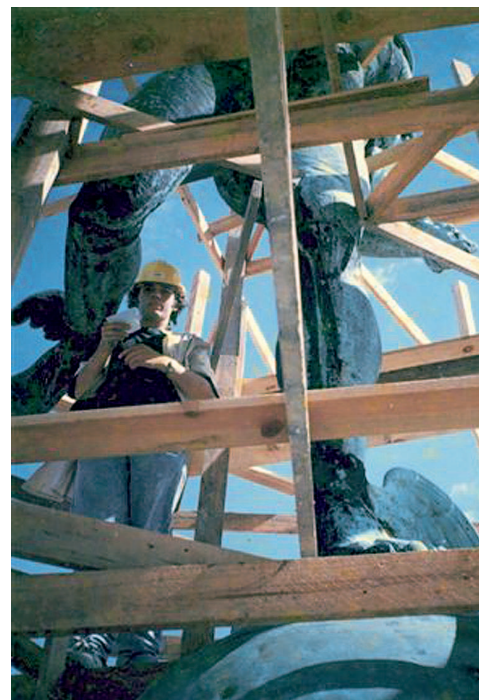
**Derecha.** Fig. 3. Toma de muestras *in situ*.

En esta oportunidad, en el año 1995, a fin de comprobar exactamente el estado de conservación de la estatua, se realizó una visita al lugar y se llegó hasta la misma cúpula, a fin de observar en detalle todos los problemas, y para llevar a cabo la toma de muestras (Figuras 3 y 4).
