# Estudios y análisis previos del conjunto escultórico del brazo norte del crucero de la catedral de Sigüenza (Guadalajara)

Este artículo recoge los resultados de los estudios y análisis previos realizados en el retablo de D. Fadrique de Portugal, el retablo de Santa Librada, la Portada del Jaspe y la portada de acceso a la Sacristía de Santa Librada, ubicados en el brazo norte del crucero de la catedral de Sigüenza en Guadalajara.

Los trabajos, promovidos por el Ministerio de Educación, Cultura y Deporte (MECD), a través del Instituto del Patrimonio Cultural del España (IPCE), se desarrollaron de febrero a junio de 2014, siendo la empresa adjudicataria *Uffizzi, Conservación y Restauración de Bienes Culturales, S. L.*

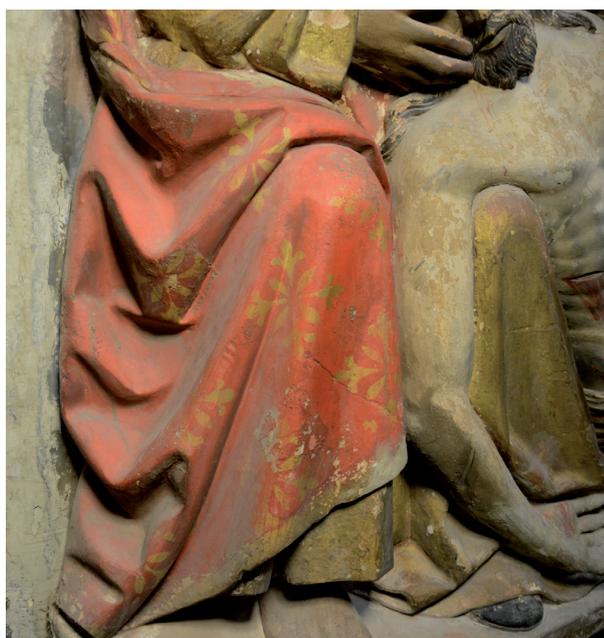
Acerca de la intervención de 1643, en las cartelas del zócalo del altar de Santa Librada figura una inscripción de agradecimiento donde se elogia la generosidad del obispo D. Fernando de Andrade y Sotomayor, bajo cuya prelatura en la sede seguntina entre 1640 y 1645 se «levantó la obra y la devolvió hermosa asociando oro y pintura». Los detalles de esta transformación han sido desvelados por Juan Antonio Marco al transcribir las condiciones pactadas en 1643 con el pintor Jerónimo de Aparicio para que «se pinte y se dore la obra del retablo y rexas y lo demás anexo de la capilla del cuerpo de la señora Santa Librada...»<sup>5</sup>. El condicionado señala que el redorado habría de hacerse empleando buen oro mate, fingiendo las posibles faltas que hubiera en el original. En definitiva, parte de los retablos de Santa Librada y D. Fadrique fueron redorados, también se volvieron a policromar las encarnaciones al óleo y se ejecutaron nuevas decoraciones a plantilla en las indumentarias, trazadas con diseños muy al uso en el s. XVII.

**Imagen 8.** Decoración a plantilla en la indumentaria de San Juan. Llanto sobre Cristo muerto. Retablo de D. Fadrique. (Fotografía y dibujos: Uffizzi y Gabinete de Fotogrametría del IPCE).

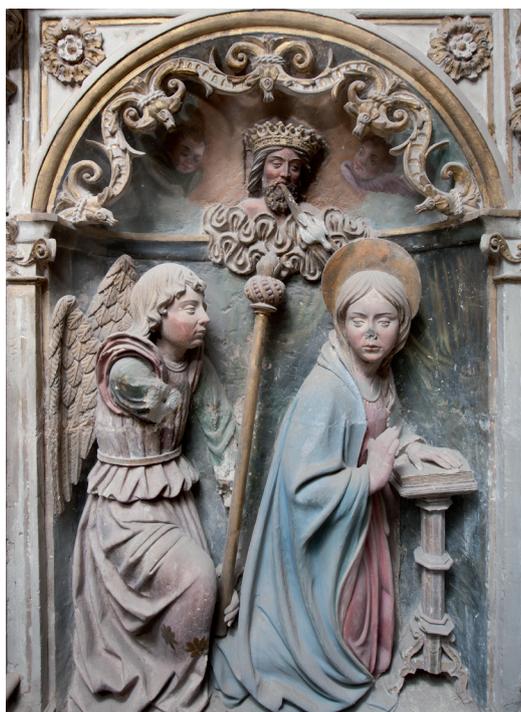
Por último, citamos otras intervenciones consistentes en retoques parciales o repolicromados puntuales en zonas accesibles, por lo que solo se localizan desde la base hasta el primer cuerpo. Son muy evidentes, por ejemplo, en los evangelistas y padres de la Iglesia –hornacina inferior de Santa Librada– y en el panel de la Anunciación. Se trata de acabados al óleo de gran grosor y gruesa pincelada. A su vez, toda la predela posee una tonalidad diferente al resto del retablo, pues se detecta un recubrimiento de betún o cera coloreada que fue extendido de forma irregular, el cual oscurece la piedra y acabados policromos. Las carnaciones también se ejecutaron toscamente, caso de la carne de San Andrés, de tonalidad rojiza.

**Imagen 15.** Anunciación de la Virgen. Retablo de Sta. Librada. (Fotografía: Imagen MAS. Archivo Gral. del IPCE).

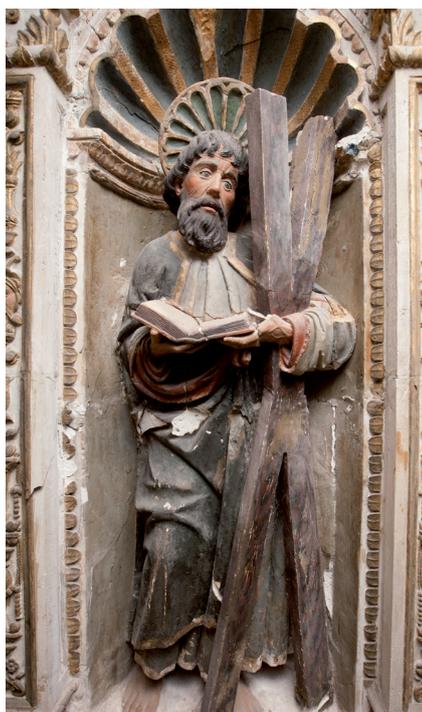
**Imagen 16.** San Andrés. Retablo de D. Fadrique. (Fotografía: Imagen MAS. Archivo Gral. del IPCE).

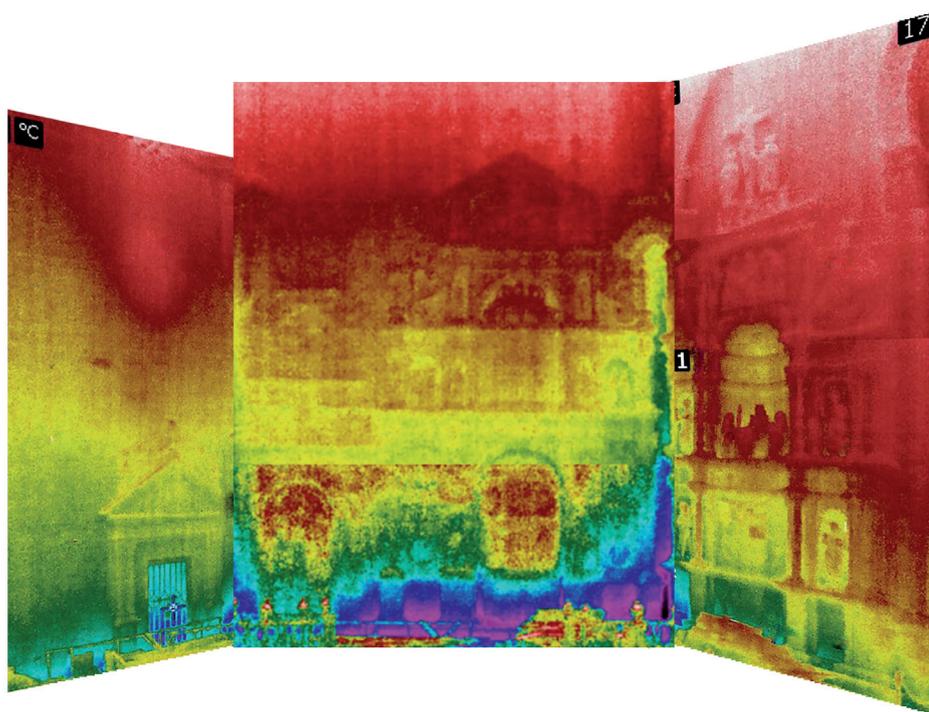
En segundo lugar, para comprobar la existencia de posibles entradas y salidas de humedad en el sector norte del transepto de la catedral, se ha elaborado un estudio de humedades y procedido a examinar el interior y exterior de las fábricas mediante termografía. En la imagen termográfica adjunta apreciamos una anomalía térmica en torno a dos áreas: una afecta al zócalo de la Portada del Jaspe y, sobre todo, al retablo de Santa Librada, con una altura de aproximadamente 1.5 m, así como otra acumulación residual de agua en la esquina inferior, en el encuentro con el paño de D. Fadrique, alcanzando en este punto dos cuerpos de altura. Aunque parece deberse a un ascenso por capilaridad, la revisión desde el exterior en este sector no parece evidenciar que se trate de una entrada actual de agua.

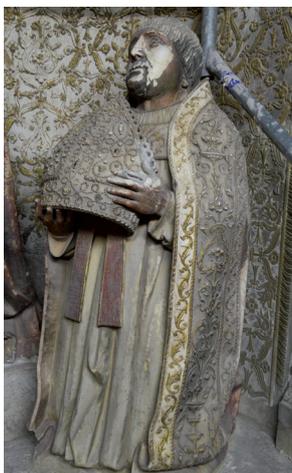
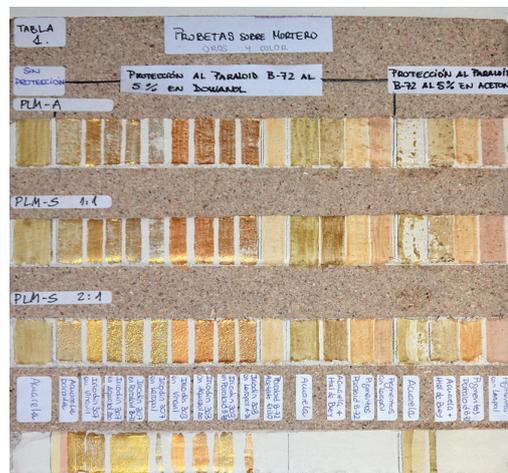
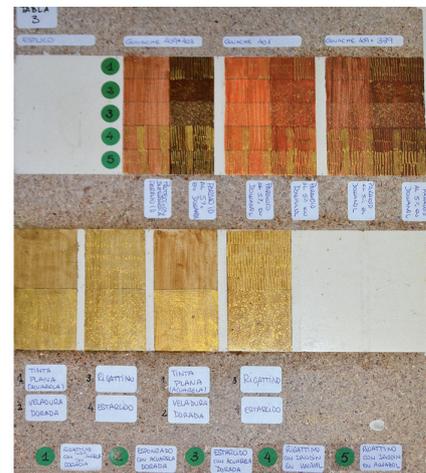
**Imagen 27.** Ensayos de limpieza sobre alabastro. Retablo de D. Fadrique. (Fotografía: Uffizzi para el IPCE. Archivo Gral. del IPCE).

El problema principal de limpieza en este punto lo encontramos en las zonas redoradas con oro falso por F. Trapero, donde la oxidación del metal es especialmente intensa, así como el ennegrecimiento por efecto de las antiguas luminarias de cera. Esta zona coincide con la mazonería del retablo de pintura de Juan de Soreda alojado en la hornacina inferior del retablo de Santa Librada. En este sector, las pruebas realizadas con disolventes apenas han ofrecido resultados satisfactorios.
