Armadura de cubierta mudéjar en la iglesia parroquial de Villacé: estudio y propuesta de intervención*

Elena Martín Martínez

Mudejar truss on the Villacé Parish Church: a study and intervention proposal

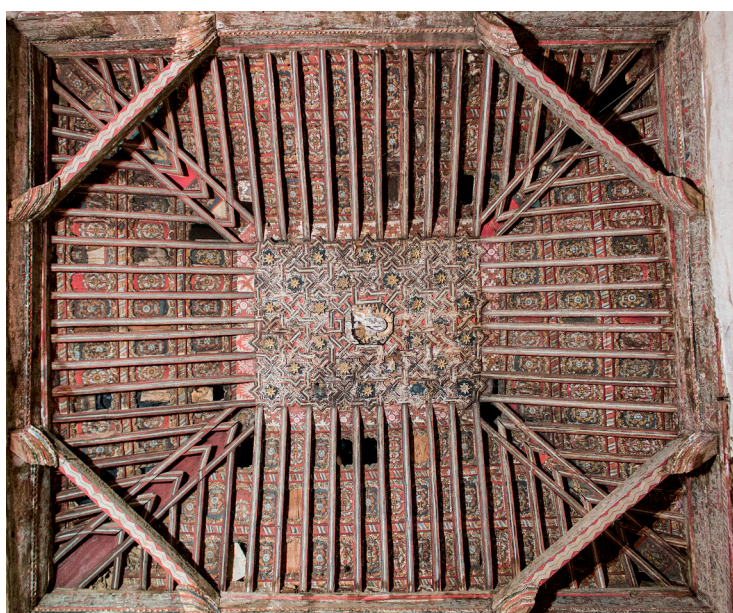
Imagen 3. Estado actual de la armadura de cubierta mudéjar.
