Estudio y revisión de las intervenciones de restauración de una cratera de la necrópolis de Tútugi (Galera, Granada), del Museo Arqueológico Nacional

Carmen Dávila Buitrón

En 2015 se retoma el proceso de restauración de 1998 y se realiza una evaluación del estado de conservación actual y de los criterios adoptados.

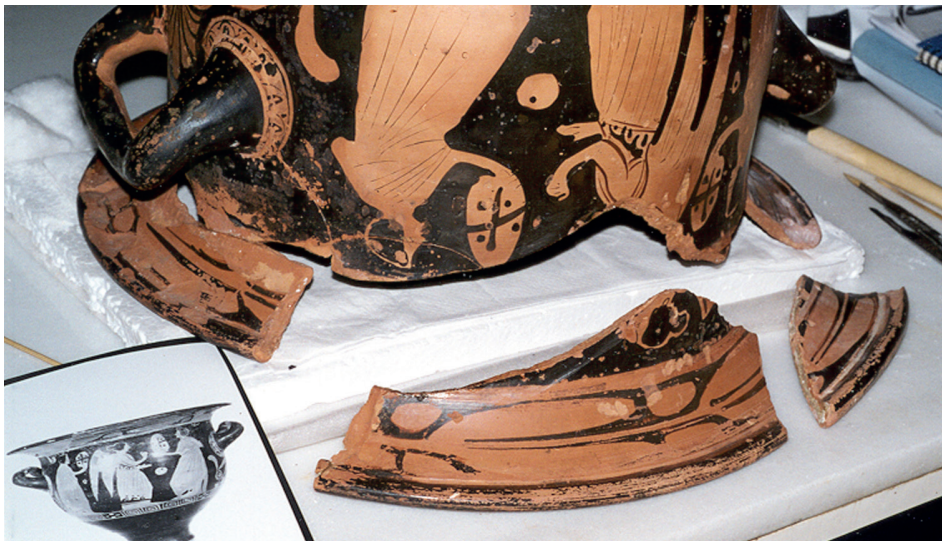
Imagen 4. Conjunto de fragmentos reunidos durante la restauración (Fot. MAN).

La primera fase del proceso de restauración se centró, evidentemente, en la búsqueda de documentación, fundamentalmente bibliografía y fotografías en las que se pudieran apreciar los distintos estados de conservación por los que el vaso hubiera pasado y, en este caso, para comprobar si alguna vez había estado completo. Lo primero que se consultó fue el Archivo Fotográfico del Museo y la bibliografía más antigua, comprobándose que existía el resto del borde (un ancho triángulo cuyo vértice sería el cuello de la Nice y que por uno de sus extremos uniría con el fragmento «falso»), y que el pie había sido hallado por Motos en 1917 y seguramente trasladado al Museo con la compra de la colección en 1918. Tras una intensa búsqueda entre los numerosos fragmentos de la necrópolis de Galera, apareció el borde restante, siglado con el núm. Galera 1979/70/238, dentro de una bolsa con la etiqueta «Galera 1979/70 Fragmentos de crateras de campana: bordes (1ª bolsa) BOLSA V». El nuevo número de expediente nos indica el año en que este fragmento fue «encontrado» y reclasificado. El pie no pudimos localizarlo, por lo que se buscó, además, entre los restos de otros yacimientos similares (Villaricos, Toya...), por si en algún momento había habido una confusión de materiales; aún así no pudo hallarse. En cualquier caso, al menos teníamos ya todos los fragmentos que aparecían documentados por las fotografías (Imagen 4).

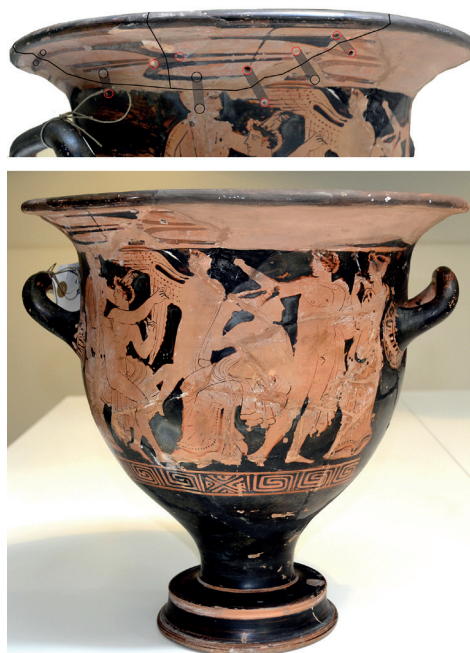
Imagen 5. Crátera de Toya (Peal del Becerro, Jaén) (Fot. MAN, núm. 1986/149/209) y detalle del borde, con la reconstrucción de la colocación de las lañas (Fot. A. Moreno).

hasta que encajaran y a continuación se realizaron cuatro pares de perforaciones redondas, aproximadamente de 1,5 mm de diámetro, paralelas dos a dos y una en cada lado de la unión. Por último, se colocarían las lañas, pasándolas por cada par de perforaciones cerrando la grapa. Existen numerosos ejemplos de casos similares que aparecen prácticamente en todos los yacimientos arqueológicos (Echevarría, 2006; Dávila, 2013a y 2013b). Hemos seleccionado como paralelo más cercano e importante la ya mencionada cratera de Toya (Peal del Becerro, Jaén), en cuyo interior se encontró el fragmento ajeno que completaba la de Galera. Esta aún conserva la restauración anterior (probablemente de los años cincuenta por su aspecto), la reparación de época ibérica es muy similar a la de nuestra pieza. Se trata asimismo de un fragmento de borde que estaba a su vez partido en dos; ambas partes se unieron entre sí con una laña y el trozo completo al cuerpo principal de la cratera mediante otras seis. No todas las perforaciones son visibles en la actualidad, ya que la pieza tiene algunas lagunas reintegradas con escayola en los lugares en que aquellas debían encontrarse y otras están ocultas por las reintegraciones excesivas que realizó el restaurador posterior; no obstante, con las huellas de grapas que pueden verse en el exterior y el interior del borde hemos podido reconstruir el montaje antiguo (Imagen 5).

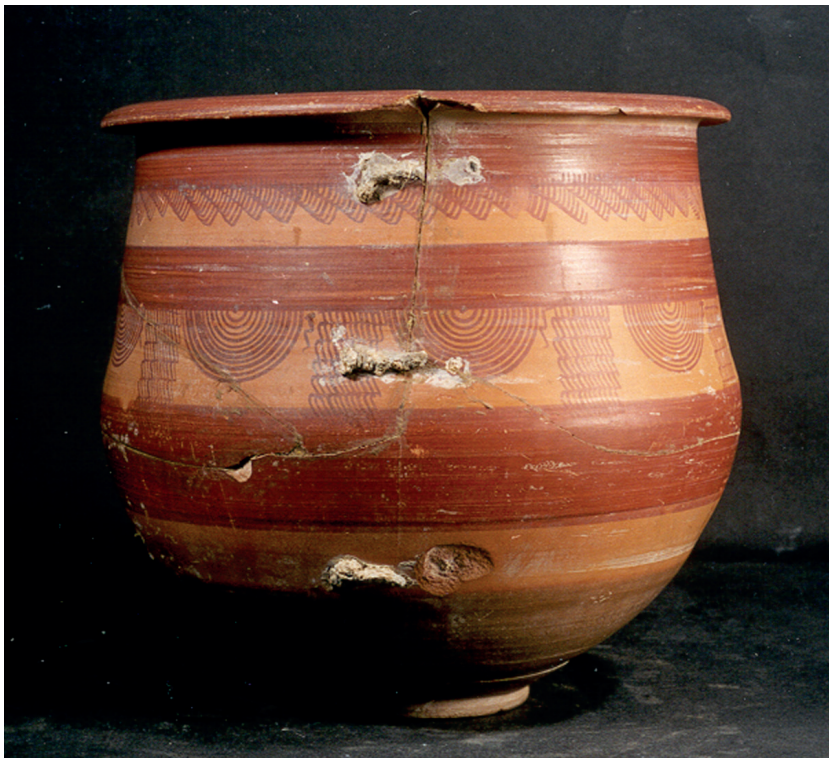
Imagen 6. Urna ibérica de Galera con las lañas conservadas (Fot. C. Dávila).

En este caso, sin embargo, no se trata de un añadido sino de los propios fragmentos rotos de la cratera. Por tanto, el vaso de Galera objeto de este trabajo sigue constituyendo un ejemplo excepcional de reintegración arqueológica con una pieza de cerámica ajena. Otra prueba de que se trata de reparaciones de época la constituye otra urna de Galera, en este caso ibérica, también del Museo Arqueológico Nacional (Imagen 6), que aún conserva las grapas de plomo para las que se hicieron las perforaciones. Tiene cinco lañas, tres a un lado y dos al otro pero, lo más importante, es que se trata de una pieza procedente del mismo yacimiento y con una restauración muy similar.

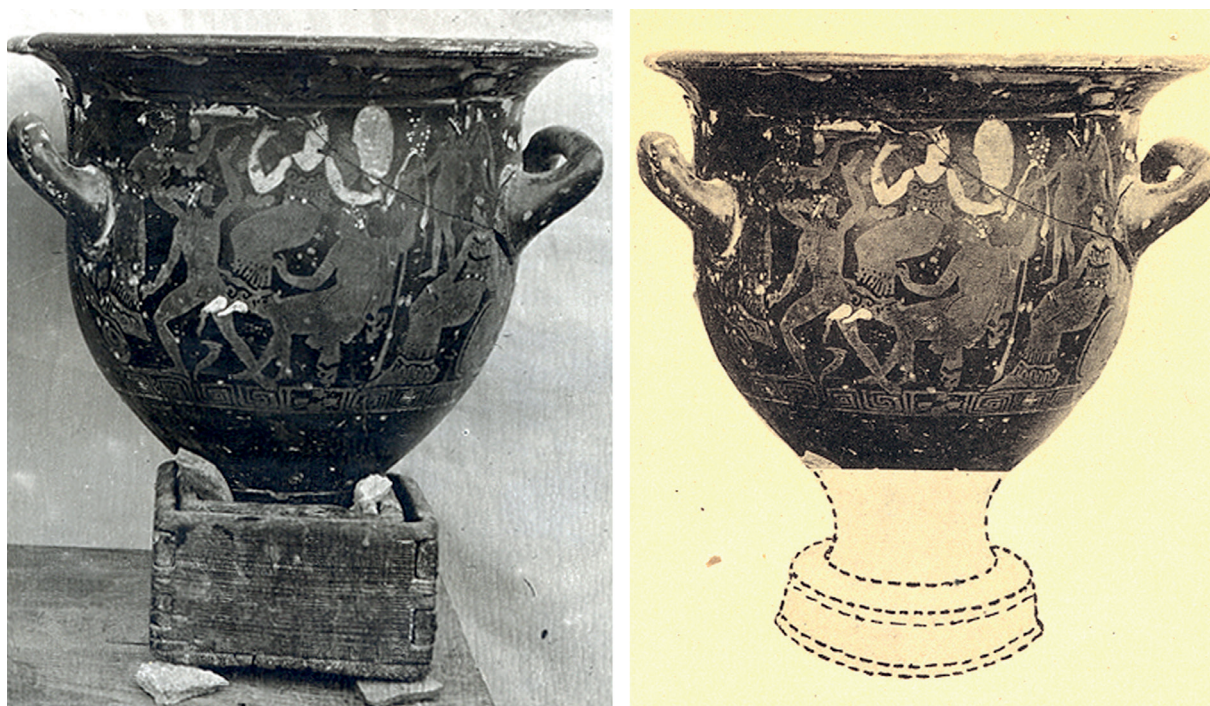
Imagen 8. Fotografía de la crátera tomada en 1917 (*Archivo MAN*, exp. 1944/45/FF00141[B]) y la publicada por Cabré en 1920 (lám. 12).

nuestra memoria oficial que formaban parte del ajuar del túmulo 82, debido a ser las únicas que se restauraron por su descubridor Justo Ferrer y de las que se sacó entonces una fotografía por un profesional de la región, por cierto muy deficiente, y a pesar de ello las publicamos» (Cabré, 1920: 27-28). Este párrafo no sólo nos revela que Justo Ferrer llevó a cabo el montaje de las piezas sino que además nos aporta una fotografía contemporánea, ya que es muy probable que se trate de la que mandó hacer Gossé en 1917 y que Cabré y Motos publicaron en 1920. Encontramos en el expediente dos copias fotográficas, una con formato de tarjeta postal y otra taladrada como para añadir a un cuaderno de notas o fichero, en las que aparecen las dos cráteras conservadas de la tumba 82 por su cara principal (*Archivo MAN*, exp. 1944/45/FF00141). La que nos ocupa se encuentra colocada sobre un cajón de madera y calzada con trozos de cerámica, uno de los cuales oculta parte del arranque del pie por la izquierda. En la fotografía que publica Cabré (1920: núm. 12 de las láms.), aunque está recortada, puede distinguirse perfectamente en ella el calzo, lo que la identifica como una reproducción de la misma imagen (Imagen 8).

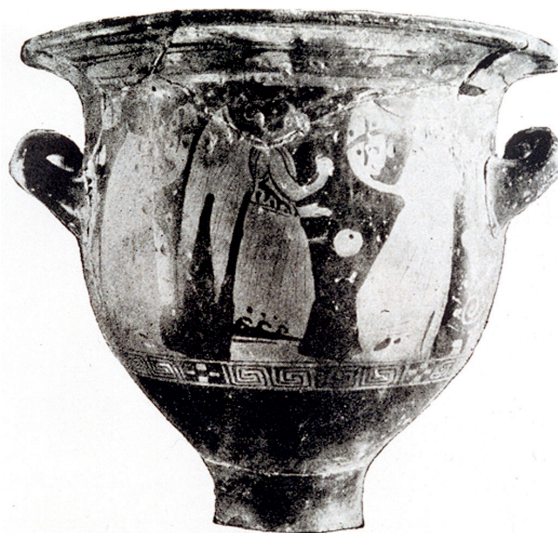
Imagen 9. Cara B con todos los fragmentos originales, ca. 1929 (Bosch Gimpera, 1932: 345, fig. 298).

En ella apenas se distingue en el borde el trozo lañado, correspondiente a la otra cara; sin embargo, al describir el vaso, Cabré dice: «restaurada por completo» (1920: 28-29). En casi todas las publicaciones se reproducían fotos de la cara A, o de la B muy posteriores, ya perdido el fragmento, excepto en la obra de Bosch Gimpera, *Etnología de la Península Ibérica*, en la que apenas menciona nada acerca del vaso, pero resulta muy interesante porque nos ofrece la única vista antigua de la cara B de la cratera (Bosch Gimpera, 1932: 345, fig. 298), que aparece completa, es decir, con todos los fragmentos que hemos ido recuperando (Imagen 9).

Es de suponer que esta fotografía se realizaría en Barcelona con motivo de la Exposición Internacional de 1929, lo que significa que el vaso mantuvo la restauración de Ferrer, con el fragmento que le era ajeno, desde 1918 hasta, al menos, 1929. Aunque la imagen se publicó en 1932, debía de ser anterior a esta fecha, al igual que el texto que la acompaña, ya que en él se indicaba que pertenecía a la colección Siret y, sin embargo, este ya la había donado al MAN dos años antes, en 1930.

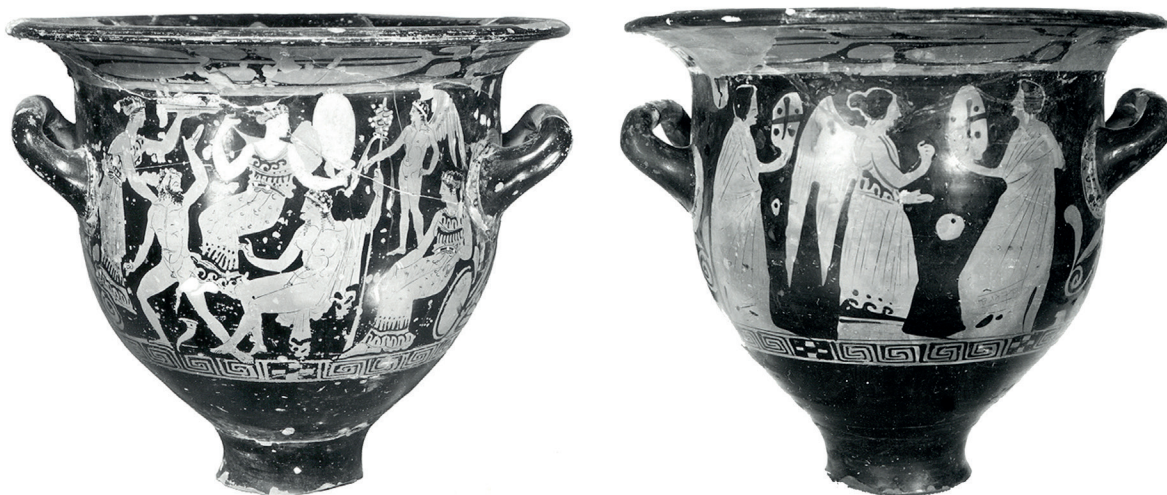
Imagen 10. Cara A (Fot. MAN, ca. 1936) y cara B (Fot. MAN, ca. 1958).

cara A de la cratera, publicada por primera vez en 1936 (García y Bellido, 1936: lám. LXVIII) y luego reproducida en diferentes ocasiones (García y Bellido, 1948: lám. CXXXV; García y Bellido, 1952: fig. 53; Trías de Arribas, 1967: lám. CCVII). Podemos concluir, por tanto, que esta intervención tuvo lugar entre el momento en que el vaso llegó al Museo, en 1930-31, y 1936 en que se publicó por primera vez la fotografía, aunque lo más probable es que se realizara en fechas más próximas a su ingreso en el Centro que a su publicación. En esta ocasión sólo se fotografió el anverso; la cara B se reprodujo algo más adelante, en la placa núm. 7422 (Imagen 10), en los últimos años de la década de los 50.

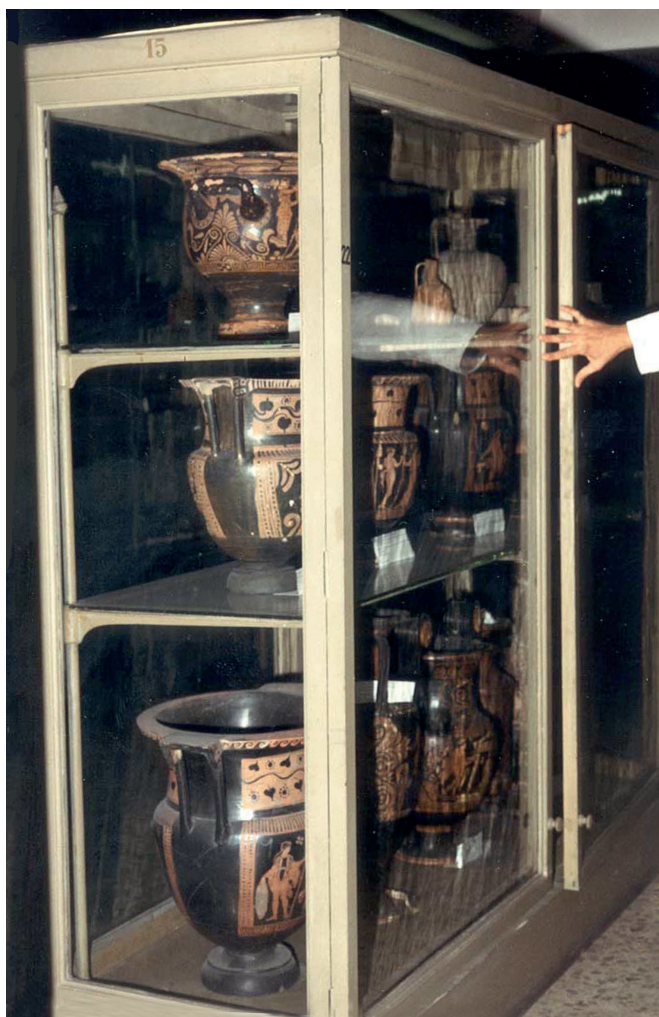
Imagen 16. Armario de los antiguos almacenes del Museo (Fot. C. Dávila).

No solo han pasado más de veinte años desde que se restauró esta pieza sino que, además, en este tiempo ha tenido lugar una remodelación integral del museo que la alberga. Desde la gran obra del director Almagro de los años 70-80 del pasado siglo, apenas se había modificado ni la exposición ni el edificio más que para pequeñas actualizaciones. Los almacenes principales se encontraban en el último piso –incluido el depósito del Departamento de Protohistoria y Colonizaciones, al que pertenece la cratera–, en el que no había aislamiento y las temperaturas eran extremas tanto en invierno como en verano, con rangos entre 5°C y 40°C, con todos los problemas que esto suponía. Las piezas se guardaban en estanterías metálicas y en vitrinas de madera reutilizadas, con problemas de estabilidad y cuyas puertas cerraban con dificultad (Imagen 16).
