# Restauración del altar de alabastro de la capilla de los Anaya en la Catedral de Cuenca

Luis Priego Priego, Montserrat Cruz Mateos y Fabián Pérez Pacheco

Durante el curso 1995-96 el taller de Prácticas de Conservación y Restauración de Escultura I de la Escuela Superior de Conservación y Restauración de Bienes Culturales de Madrid, contó con la oportunidad de restaurar un pequeño conjunto escultórico, a modo de retabllillo, trabajado todo él en piedra de alabastro.

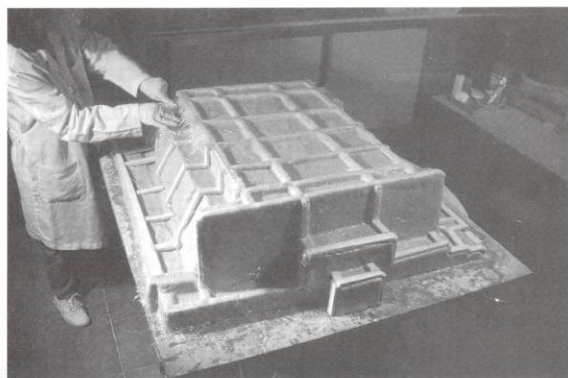
11. Elaboración del "molde".  
 12. Elaboración del soporte definitivo.

La parte más original y compleja del tratamiento consistió en la realización de un soporte inerte en el que se acomodasen todas las piezas del monumento. Este protegería la parte trasera de la obra tanto de la humedad, principal factor de deterioro, como del contacto directo con el muro, yesos y cementos. El conjun-

valdría para obtener el contrasoporte sobre el que se realizaría el soporte definitivo en poliéster.
