# PARA SALVAR DEL OLVIDO. RESCATE DE UNA ESCULTOPINTURA DE ROLANDO LÓPEZ DIRUBE

Elisa Serrano González\*

## TO RESCUE FROM OBLIVION. THE RESCUE OF A SCULPTURE-PAINTING BY ROLANDO LÓPEZ DIRUBE

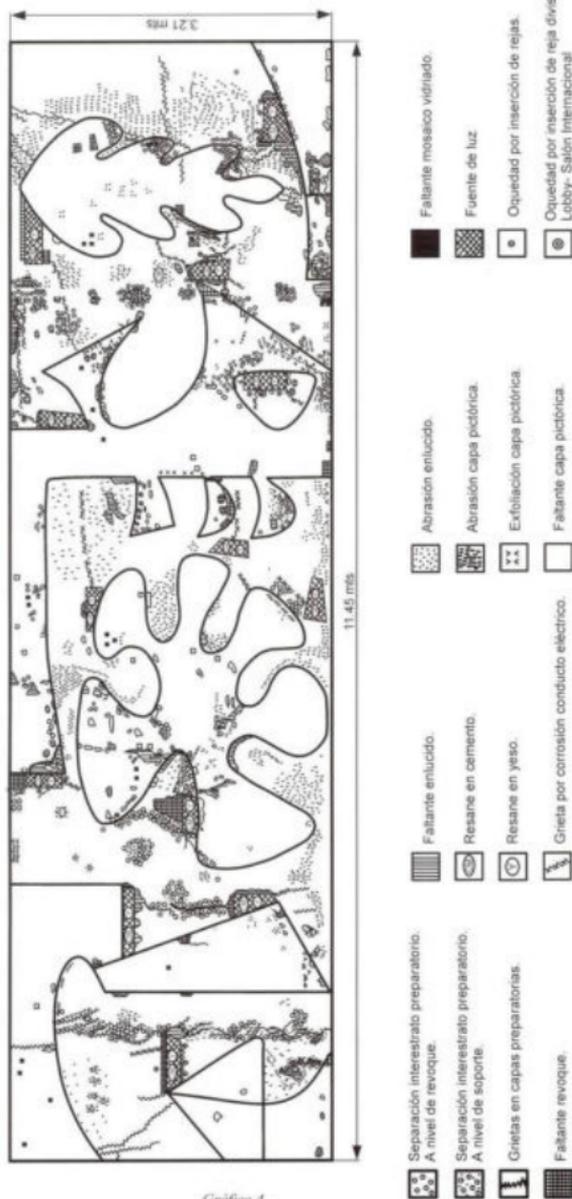
ESCALA 1:20

La estructura muraria intercepta por su extremo lateral derecho la cúpula del Salón Internacional ejecutada en hormigón armado. El soporte del mural de bloques de cerámica resultó débil para soportar una parte del peso de la cúpula y casi inmediatamente después de terminada la obra, esta problemática generó una gran grieta, que se agudizó con el tiempo por el propio movimiento ondulatorio del muro en el punto de intersección con la cúpula. A través de esta grieta se filtró agua y toda la agresividad del ambiente marino durante 40 años.

En los orígenes del hotel, la pared de cristal del lobby se apoyaba perpendicularmente sobre el reverso del mural por su extremo lateral izquierdo. El movimiento natural de esta pared que daba al paseo del Malecón originó otra grieta que atravesó el muro desde el extremo superior hasta el extremo inferior del mural (ver gráficas de levantamiento de daños).

superior que da a la azotea y por los trabajos de remodelación del Hotel en 1994, fecha en que se realizaron ampliaciones en el lobby; y una gran viga de hierro y hormigón ejerció una influencia de peso sobre el extremo izquierdo del mural y generó otra grieta (ver gráficas de levantamiento de daños después de la remoción del repinte). Las tuberías de la instalación eléctrica original del mural eran de metal y se alteraron por corrosión debido fundamentalmente a la humedad, lo que ocasionó más grietas que indicaban todo el recorrido de dicha instalación.

ESCULTOPINTURA. LÓPEZ DIRUBE 1957.  
Levantamiento de deterioros. Después de la remoción del repinte y eliminación de las divisiones de cristal.

La primera acción que urgía realizar eran los trabajos de impermeabilización, en la que intervino una empresa especializada en el tema, que acometió diferentes puntos de entrada de agua pluvial con técnicas apropiadas para cada caso.

Se hizo un análisis de la ampliación de las grietas estructurales en el tiempo, llegando a la conclusión que las que se generaron por la mencionada viga de hierro en los trabajos de ampliación del lobby se mantendrán en observación. Los conductos metálicos de la instalación eléctrica del mural llegaron a su más alto nivel de corrosión y destrucción por lo que se decidió reinstalar nuevos conductos eléctricos plásticos por el reverso del muro que soporta el mural para el rescate de la luminaria integrada, de esta manera se evitaron intervenciones costosas y complejas de extracción del mural para su nueva ubicación "in situ".
