La importancia de la restauración en la investigación arqueológica: intervención y estudio de cinco placas de hueso y marfil procedentes de la estancia 100 del túmulo tartésico de “Casas del Turuñuelo” (Guareña, Badajoz)*

Ana María Herranz Redondo,
Esther Rodríguez González,
Sebastián Celestino Pérez

Placas UE 112

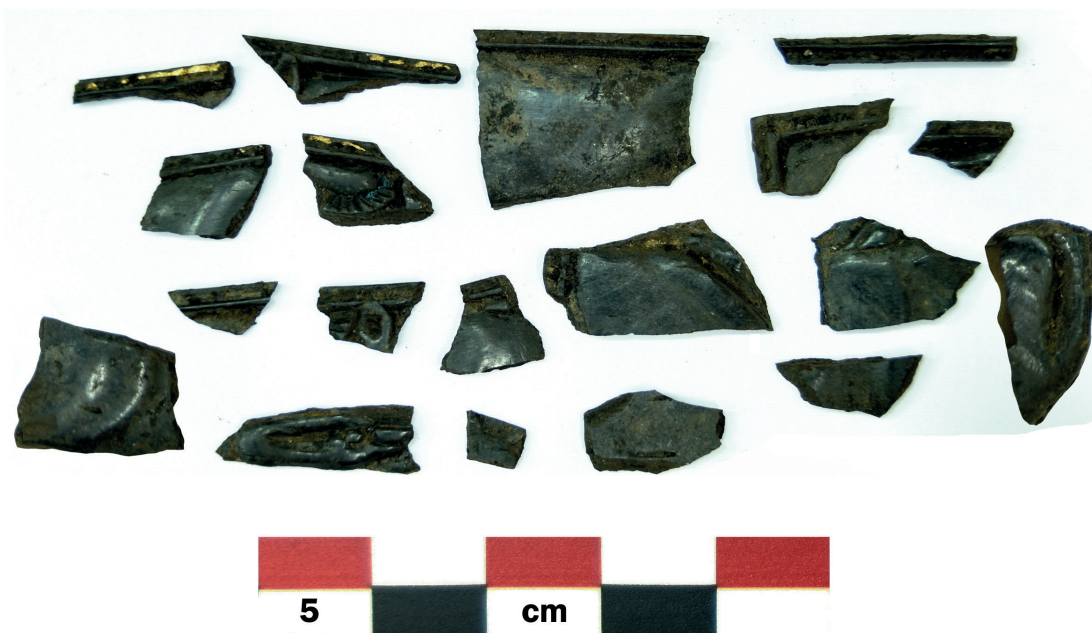
Imagen 6. Estado inicial de placa UE 150. (Montaje: Ana M. Herranz. ©Construyendo Tarteso)

La placa perteneciente a la UE 150, conserva unas dimensiones de 8,7cm x 2,1cm x 0,2cm y fue documentada en diecinueve fragmentos (Imagen 6). A partir de su examen bajo el binocular se pudo establecer una diferenciación clara con respecto a las placas de la caja anterior: está tallada y decorada en marfil y presentaba una dureza y alta resistencia mecánica como consecuencia de la exposición de toda la placa a altas temperaturas, así como un extraordinario trabajo en bajorrelieve, técnica mediante la cual parece representarse un bóvido. A pesar de aparecer fragmentada y con pérdidas matéricas, la placa conservaba en algunos de sus fragmentos un fino hilo de oro en proceso de desprendimiento, correspondiente al marco inciso que enmarca la decoración.

La observación bajo el binocular también permitió diferenciar del resto de depósitos terrosos una zona con un llamativo cúmulo de gránulos o pequeñas partículas de color azul intenso, hecho que nos hizo sospechar que se tratara de restos de pigmento aún conservados, aunque poco adheridos a la superficie y, por lo tanto, con riesgo de pérdida, por lo que el fragmento que contenía estas partículas fue apartado y conservado para un futuro análisis (Imagen 7). En cuanto al reverso, algunos de los fragmentos presentaban varios signos, uno grande cruciforme y varios triangulares elaborados con una mayor profundidad.

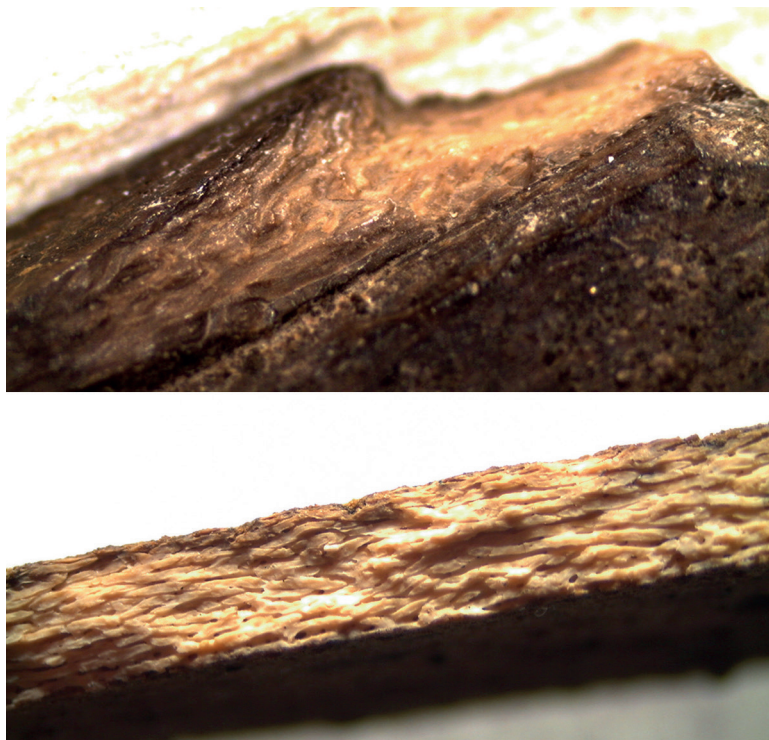
Imagen 8. Fotografía de detalle en la que se aprecian las diferencias entre una sección de marfil, correspondiente a la placa norte (16x) y otra de hueso de la placa este (12x). (Montaje: Ana M. Herranz. ©Construyendo Tarteso)

Tres de ellas (sur, este y oeste) se han trabajado sobre parte de hueso cortical y presentan una estructura laminada en su superficie externa con celosías de espacios esponjosos en su núcleo, siendo visible la presencia de canales de Havers en las secciones. La placa de marfil (norte), presenta una superficie y estructura densa y compacta, en la que se destacan las microláminas que forman la dentina y líneas de Schreger.

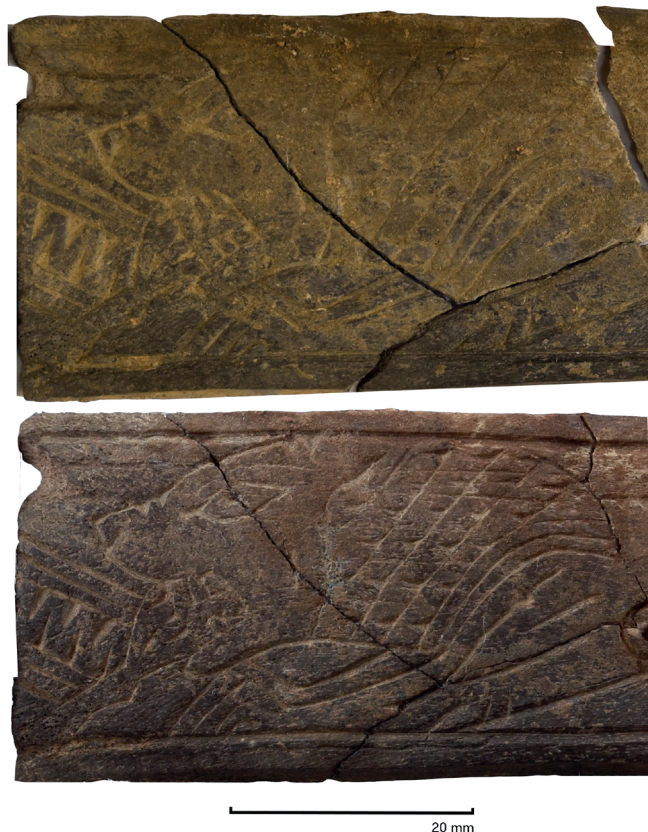
- Afectación de altas temperaturas sobre el material orgánico: tras la limpieza de las placas, se ha podido examinar la incidencia de las altas temperaturas y su distribución. En este caso, se ha seguido el esquema propuesto por Etxeberría (1994: 114), observándose una carbonización homogénea y localizada en la parte septentrional de la caja, que incluye toda la placa norte y ambas mitades de las placas este y oeste.
- Relectura de la iconografía: tras la limpieza de depósitos y concreciones que ocultaban parte de la iconografía hasta el momento de su intervención, se ha podido actualizar dicha iconografía aplicando diversos ángulos de reflexión con focos de luz. Destacan los resultados obtenidos del estudio de la placa oeste, donde con anterioridad a los trabajos de restauración no se había apreciado el detalle de que el león también está devorando la pata de un herbívoro (Imagen 19),

Imagen 19. Fotografía de detalle en la que se aprecia la importancia de la limpieza y restauración de las placas. Para ello hemos seleccionado un detalle de la placa oeste donde sólo tras la limpieza del fragmento se pudo documentar la pata de un herbívoro devorada por el león. (Montaje: Ana M. Herranz. ©Construyendo Tarteso)

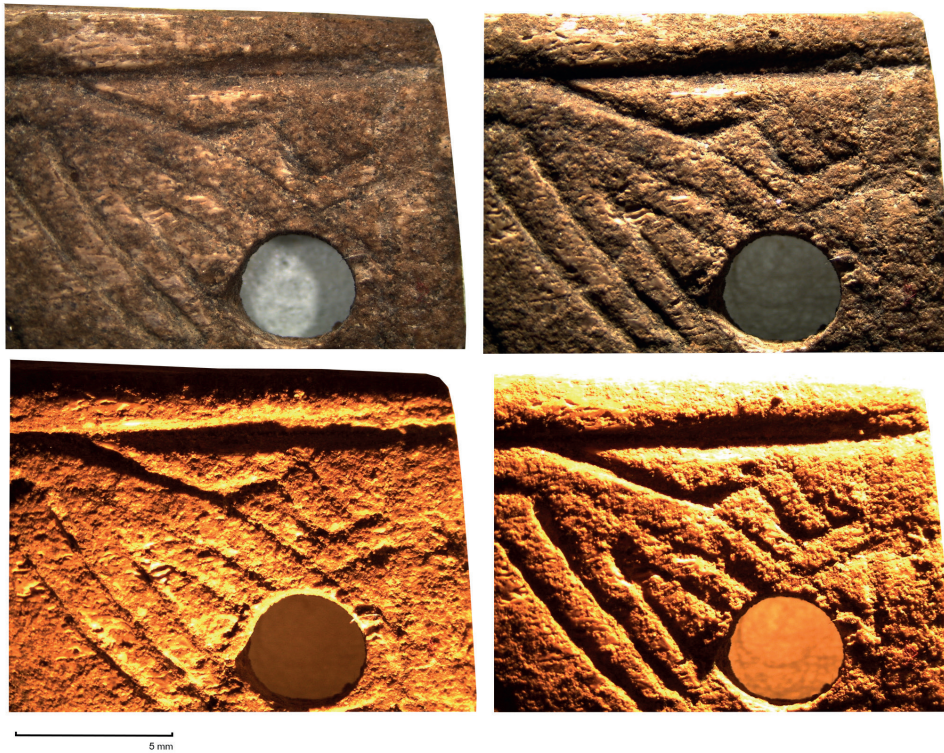
siguiendo el mismo esquema que el documentado en la placa este. Asimismo, la limpieza de los extremos y su estudio mediante el empleo de luz rasante permitió documentar la existencia de medias flores de loto, situadas en los extremos de las placas este y oeste, de los que además de su contorno se había representado el detalle de los pistilos de sendas flores (Imagen 20).

Imagen 20. Fotografías de detalle de uno de los extremos de la placa oeste. Los diferentes fotogramas muestran la distinción de matices en la iconografía del loto según el ángulo de reflexión de la luz (8x). (Montaje: Ana M. Herranz. ©Construyendo Tarteso)

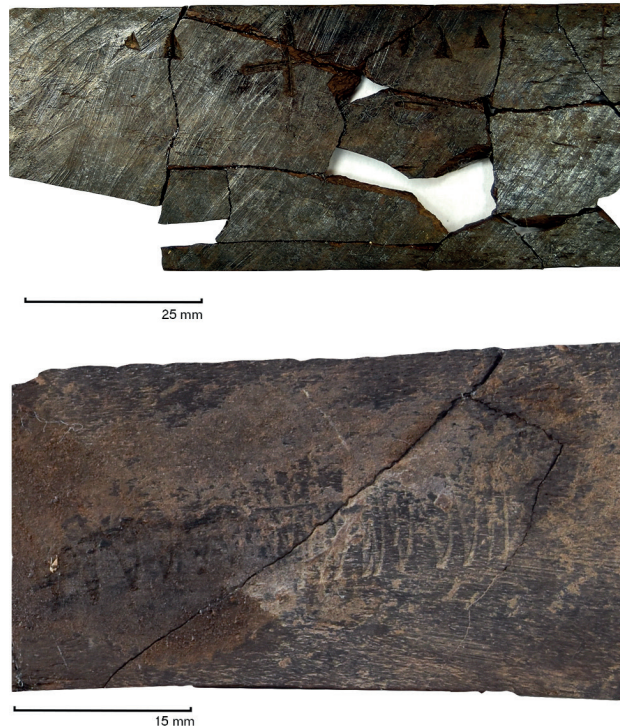
Imagen 21. Fotografías de detalle de las marcas presentes en los reversos de algunas de las placas. Arriba reverso de la placa UE 150; abajo reverso de la placa norte de la UE 112. (Montaje: Ana M. Herranz. ©Construyendo Tarteso)

características de posición y simetría, podrían estar relacionadas con los procesos de fabricación de este tipo de placas (preparación inicial, corte de la materia prima, orientación de la pieza, ubicación como revestimiento, etc.), o incluso pensados para favorecer la adhesión de la placa a una superficie lisa.

De naturaleza diferente parecen, en cambio, los documentados en el reverso de la placa norte del conjunto recuperado en la UE 112. En este caso, los signos tienen forma de zigzag, lo que podría sugerir una función de llave mecánica, entendiéndose que estas placas también irían adheridas con algún tipo de adhesivo natural a la superficie de la caja, sustancia de la que, por otra parte, no nos ha quedado ningún indicio material (Imagen 21).
