Una imagen recuperada. El Cristo de Ánimas de Ciegos. Málaga

Resumen

En este artículo se explica la intervención de conservación-restauración en la imagen del Cristo de Ánimas de Ciegos, perteneciente a la Hermandad Sacramental y Reales Cofradías Fusionadas de Málaga. La obra está ejecutada en madera tallada y policromada y representa a un Crucificado muerto. Ha sido objeto de diversas restauraciones y modificaciones, estando documentadas cinco intervenciones, realizadas todas ellas durante el siglo XX, en concreto en 1913, 1931, 1939, 1952 y 1968.

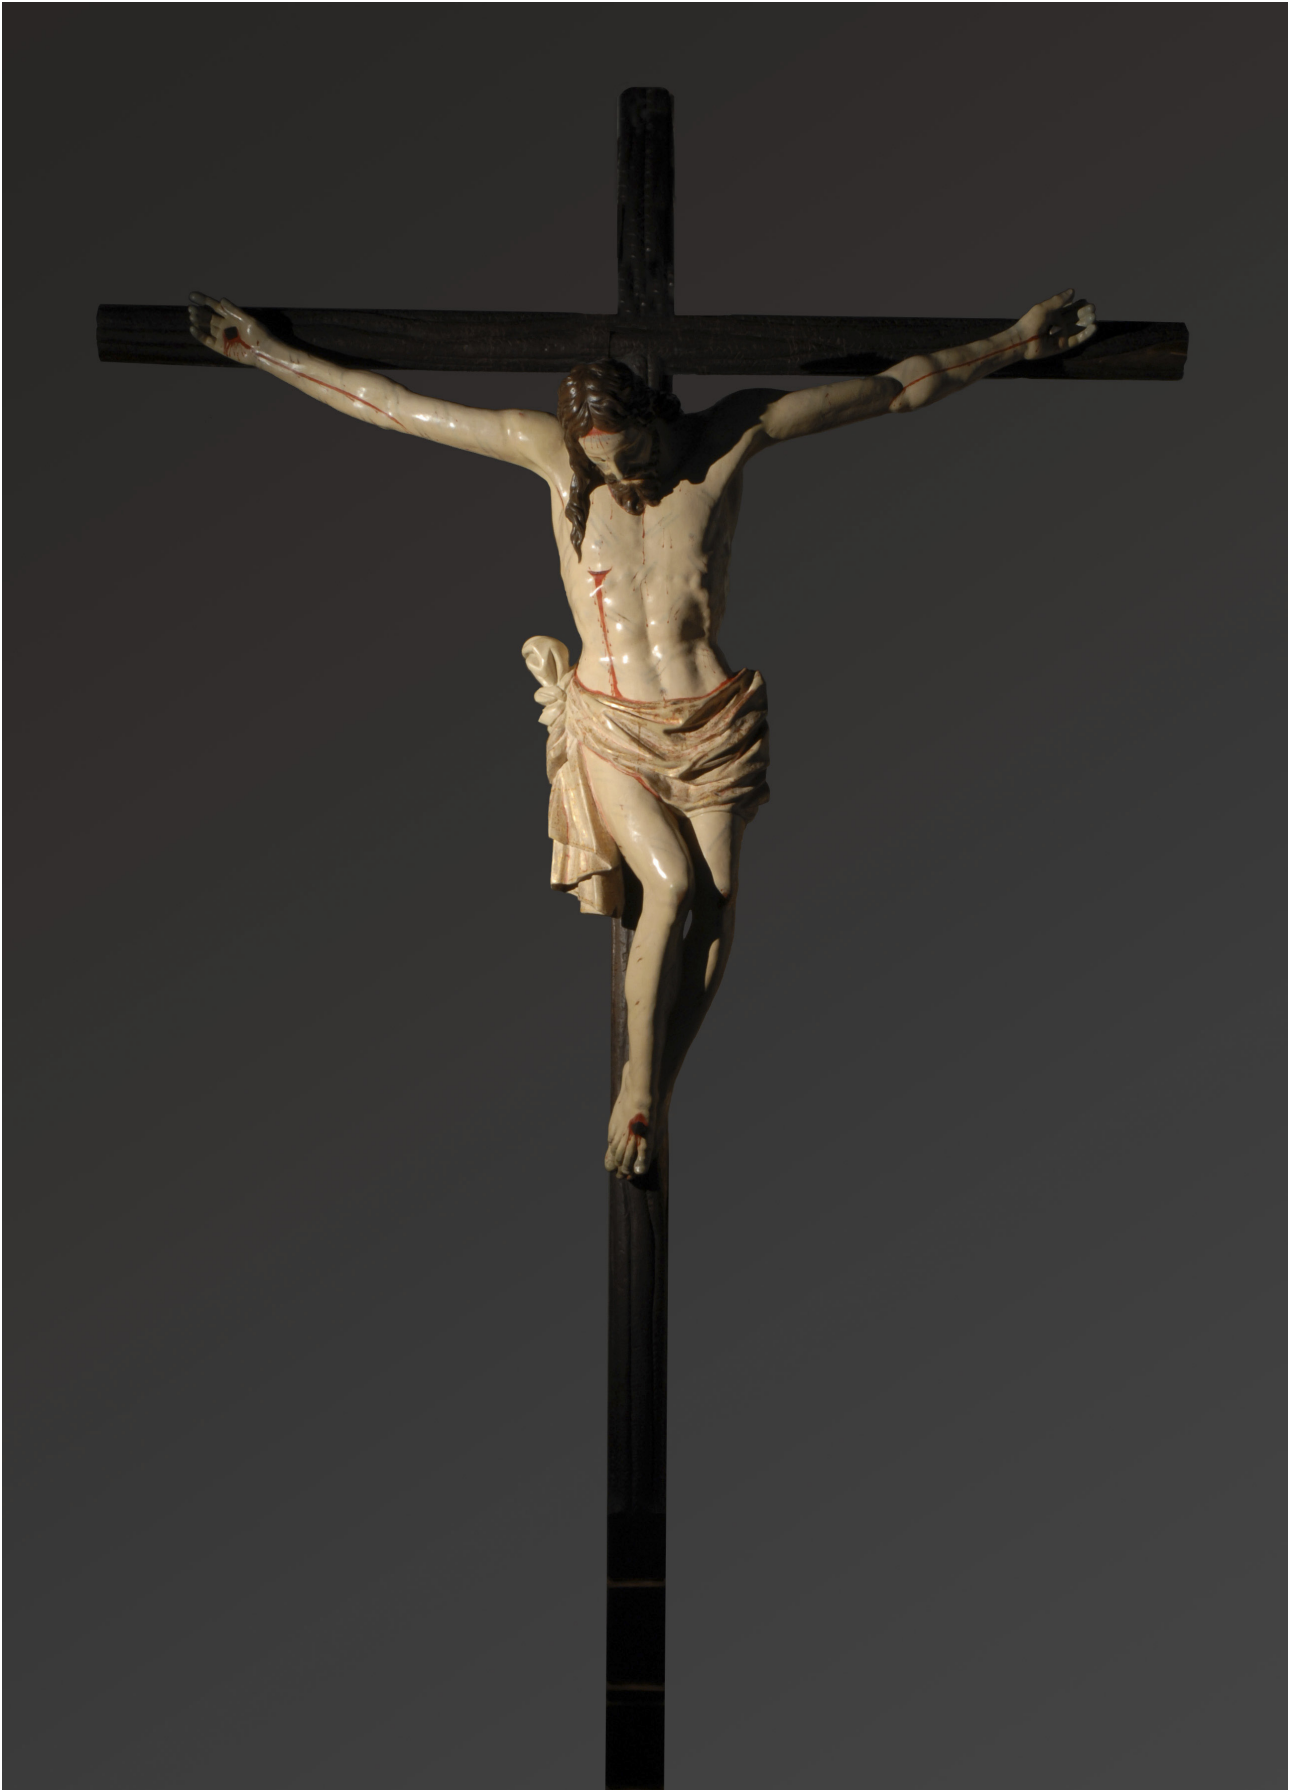
Imagen 1. Imagen frontal del Cristo después de la intervención. Fondo Gráfico. Instituto Andaluz del Patrimonio Histórico. (Autor: Fernández Ruiz, Eugenio)

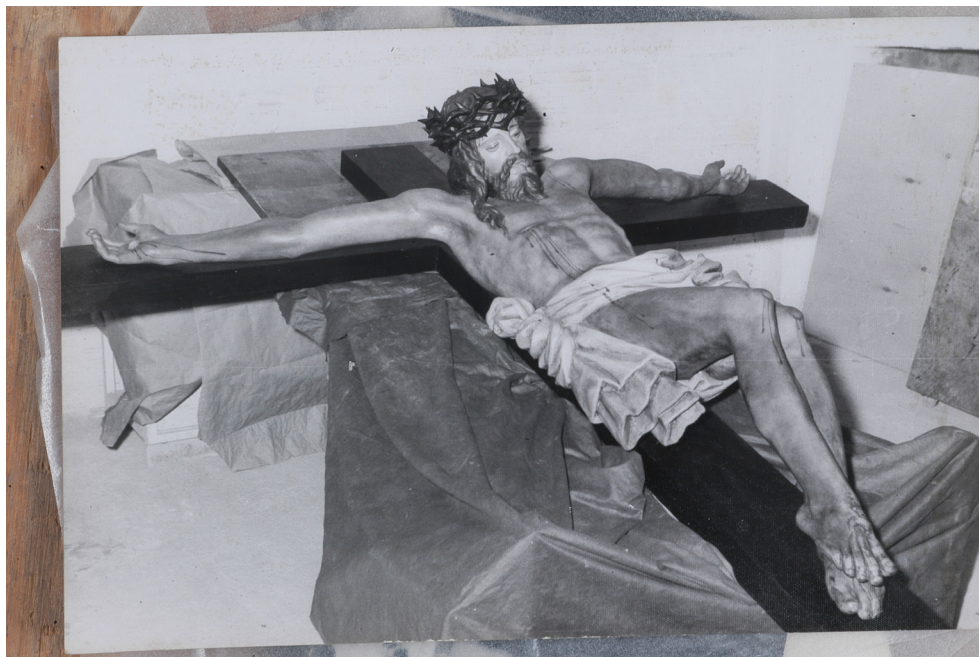
En 1968 fue nuevamente intervenido, esta vez en el taller del escultor José María Palma Burgos en Madrid (imagen 2).

Imagen 2. Cristo de Ánimas de Ciegos. Tras la restauración realizada por José María Palma Burgos en 1968. Archivo de las Reales Cofradías Fusionadas de Málaga.

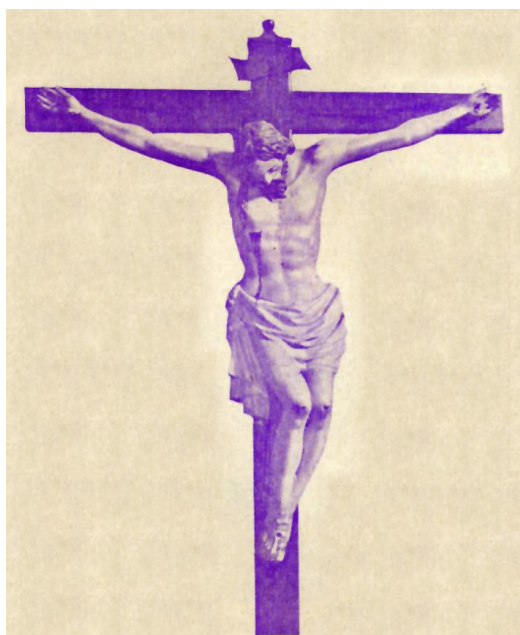
También ha proporcionado datos acerca de las modificaciones de la escultura en las distintas restauraciones la documentación fotográfica que se conserva de la imagen en el archivo de la hermandad. La fotografía más antigua data del año 1931; aunque por ésta época el Cristo ya había tenido alguna intervención que afectó probablemente a la policromía, se puede ver cómo el sudario no presenta decoración, se aprecia además el lateral derecho sin el nudo que le añade Adrián Risueño en 1952 y cómo la parte de sudario que cae sobre el muslo izquierdo era mayor que actualmente. Además el Cristo se encuentra clavado a una cruz plana y no lleva corona de espinas (imágenes 3 y 4).

Imagen 3. Cristo de Ánimas de Ciegos. 1931. Archivo de las Reales Cofradías Fusionadas de Málaga.

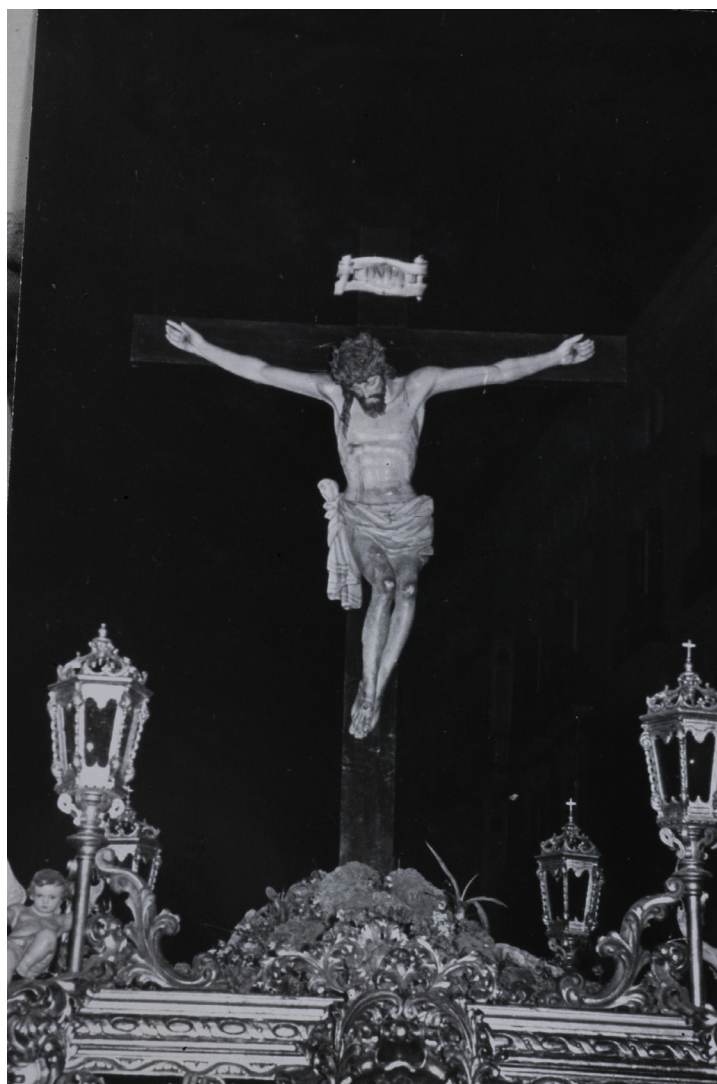
Imagen 4. Cristo de Ánimas de Ciegos. Tras la restauración realizada por Adrián Risueño en 1952. Archivo de las Reales Cofradías Fusionadas de Málaga.

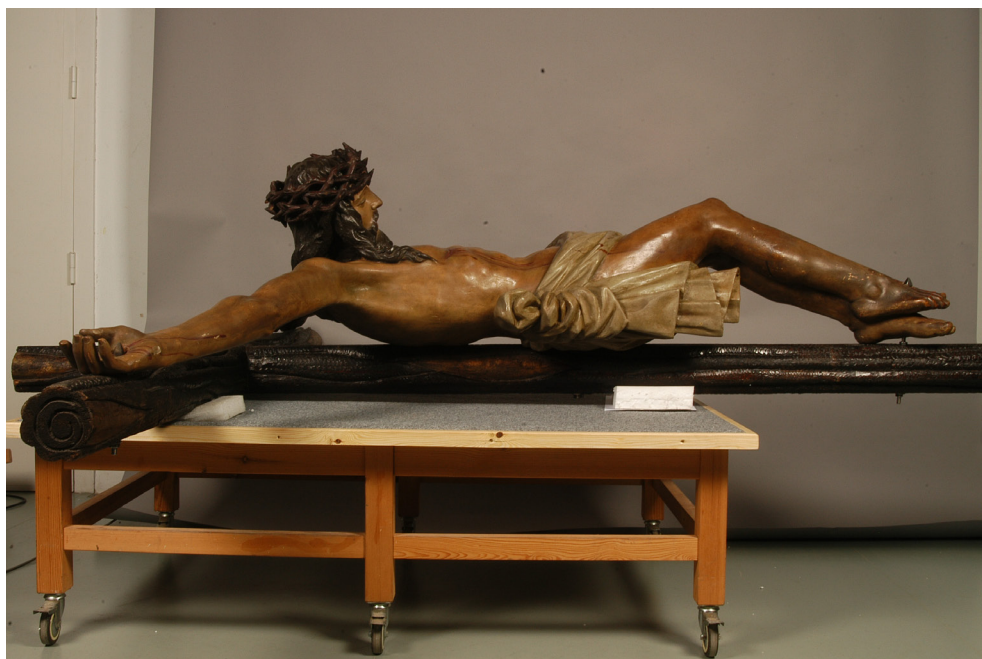
La policromía que presentaba el Cristo al llegar al taller era la resultante de la última de las intervenciones llevadas a cabo sobre la imagen. Era de color marrón oscuro, con tonalidades ligeramente verdosas en las encarnaduras. El sudario aparecía con un color gris sobre el que se había aplicado una pátina de betún que lo volvía de tono tostado. La cabellera era de color marrón oscuro y la barba del mismo color (imagen 9).

El examen organoléptico y las tomas de fotografía con luz normal y ultravioleta pusieron de manifiesto en la policromía la existencia de alteraciones en la tonalidad, debidas principalmente a la oxidación de barnices y patinaturas, así como a algunos desgastes en la superficie policroma. Todo esto, en algunas zonas, se encontraba envuelto por una capa ennegrecida de depósitos superficiales, constituida fundamentalmente por polvo y hollín.

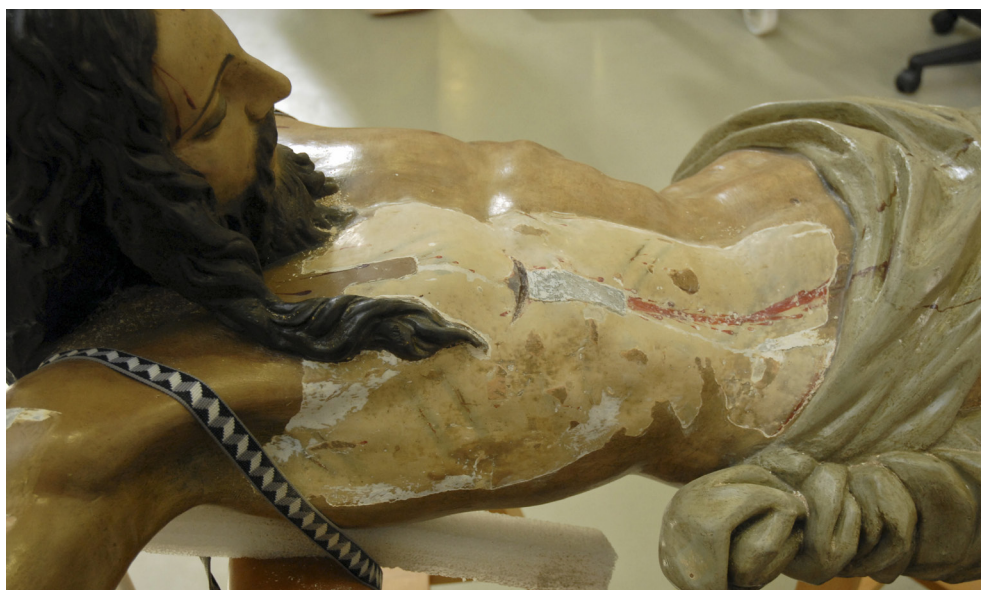
Imagen 14. Fase inicial de la eliminación de estratos superpuestos y recuperación de la policromía original. Se pueden advertir las cualidades cromáticas y estéticas de la superficie descubierta (tono marfil de la encarnadura, señales de la flagelación, tono carmín de las gotas y reguero de sangre, etc.). Además, aparecen deterioros de diversos tipos: suciedad, estucos y pasta superpuestos en la consolidación de la fisura que recorre el torso longitudinalmente. Fondo Gráfico. Instituto Andaluz del Patrimonio Histórico. (Autor: Fernández Ruiz, Eugenio).

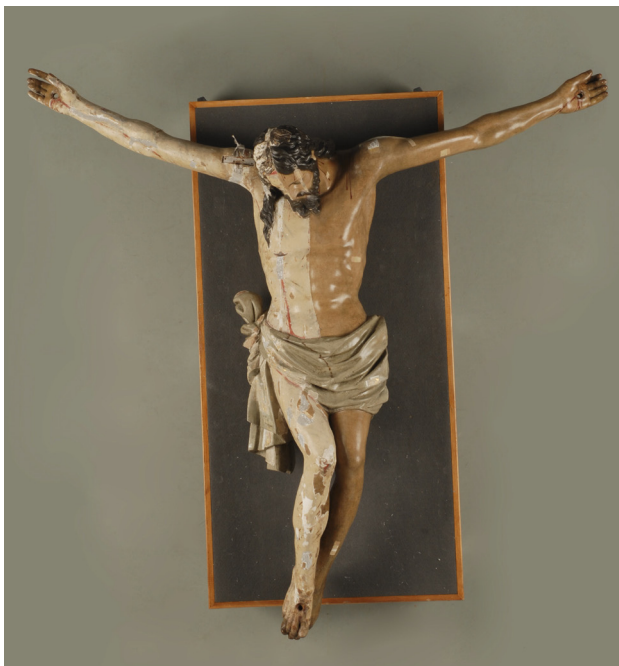
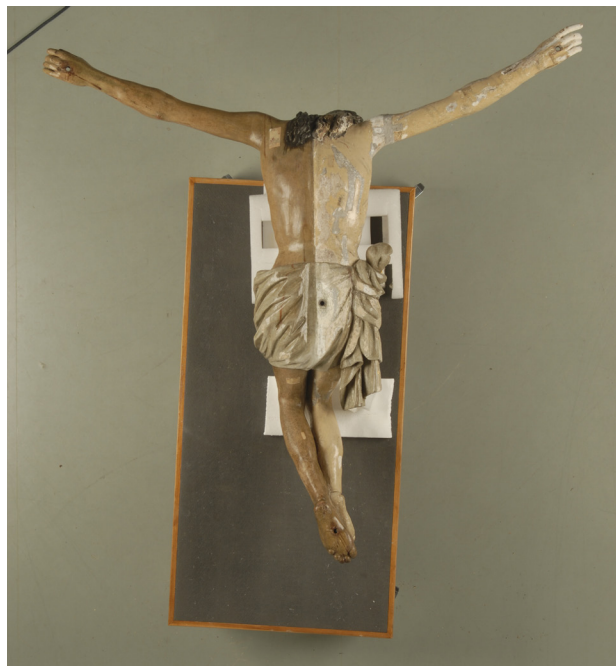
Imágenes 15 y 16. Tomas generales del anverso y reverso de la escultura en el desarrollo de la recuperación de la superficie policroma original. Fondo Gráfico. Instituto Andaluz del Patrimonio Histórico. (Autor: Fernández Ruiz, Eugenio).

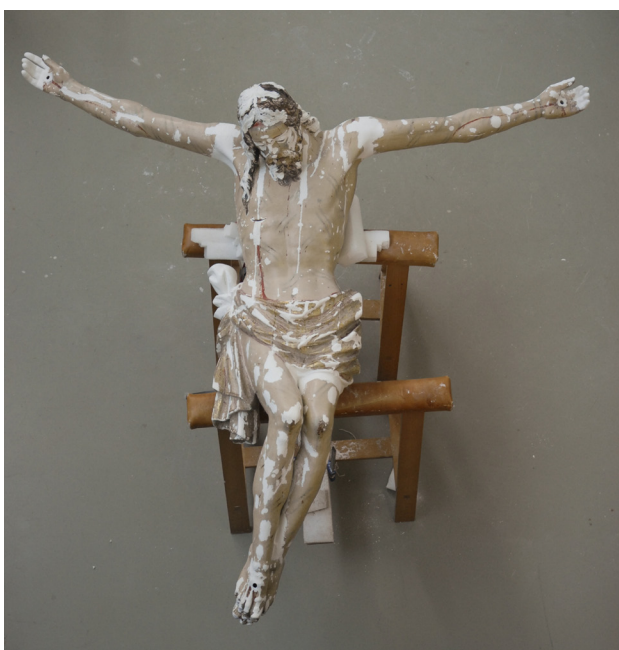
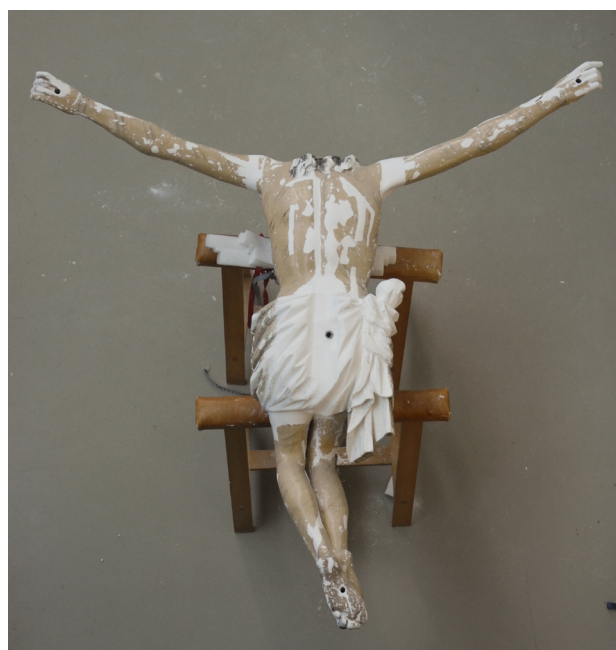
Imágenes 17 y 18. Tomas generales del anverso y reverso de la escultura en el nivelado de estratos. Fondo Gráfico. Instituto Andaluz del Patrimonio Histórico. (Autor: Fernández Ruiz, Eugenio).

- Fijación de estratos policromos. Los estratos de la policromía resultante de esta segunda fase de actuación se encontraban en muy buenas condiciones de adhesión entre ellos. No obstante, se fijaron algunas zonas en las que se apreciaban ligeros levantamientos, fundamentalmente en el costado izquierdo, en las manos y los hombros.
- Nivelado de la superficie y aplicación de nuevos estucados (imágenes 17 y 18). En las lagunas existentes en los estratos pictóricos se ha llevado a cabo el estucado y enrasado necesarios para devolver el nivel a la superficie, circunscribiéndose siempre a los márgenes de dichas lagunas. Para ello se han empleado materiales afines al original: sulfato cálcico y cola animal.

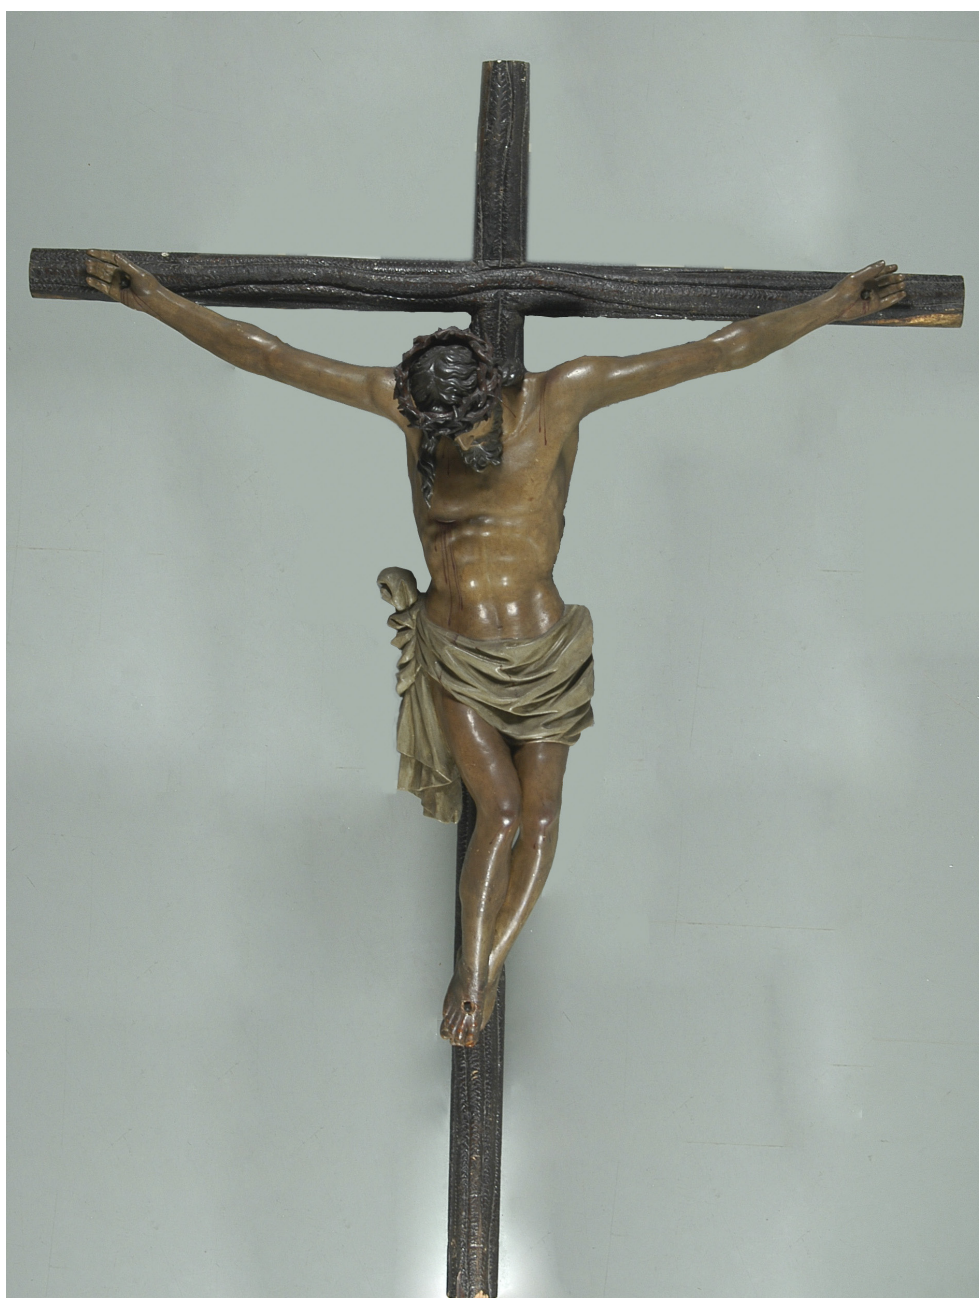
Imagen 22. Toma general de la escultura antes de la intervención. Fondo Gráfico. Instituto Andaluz del Patrimonio Histórico. (Autor: Fernández Ruiz, Eugenio).

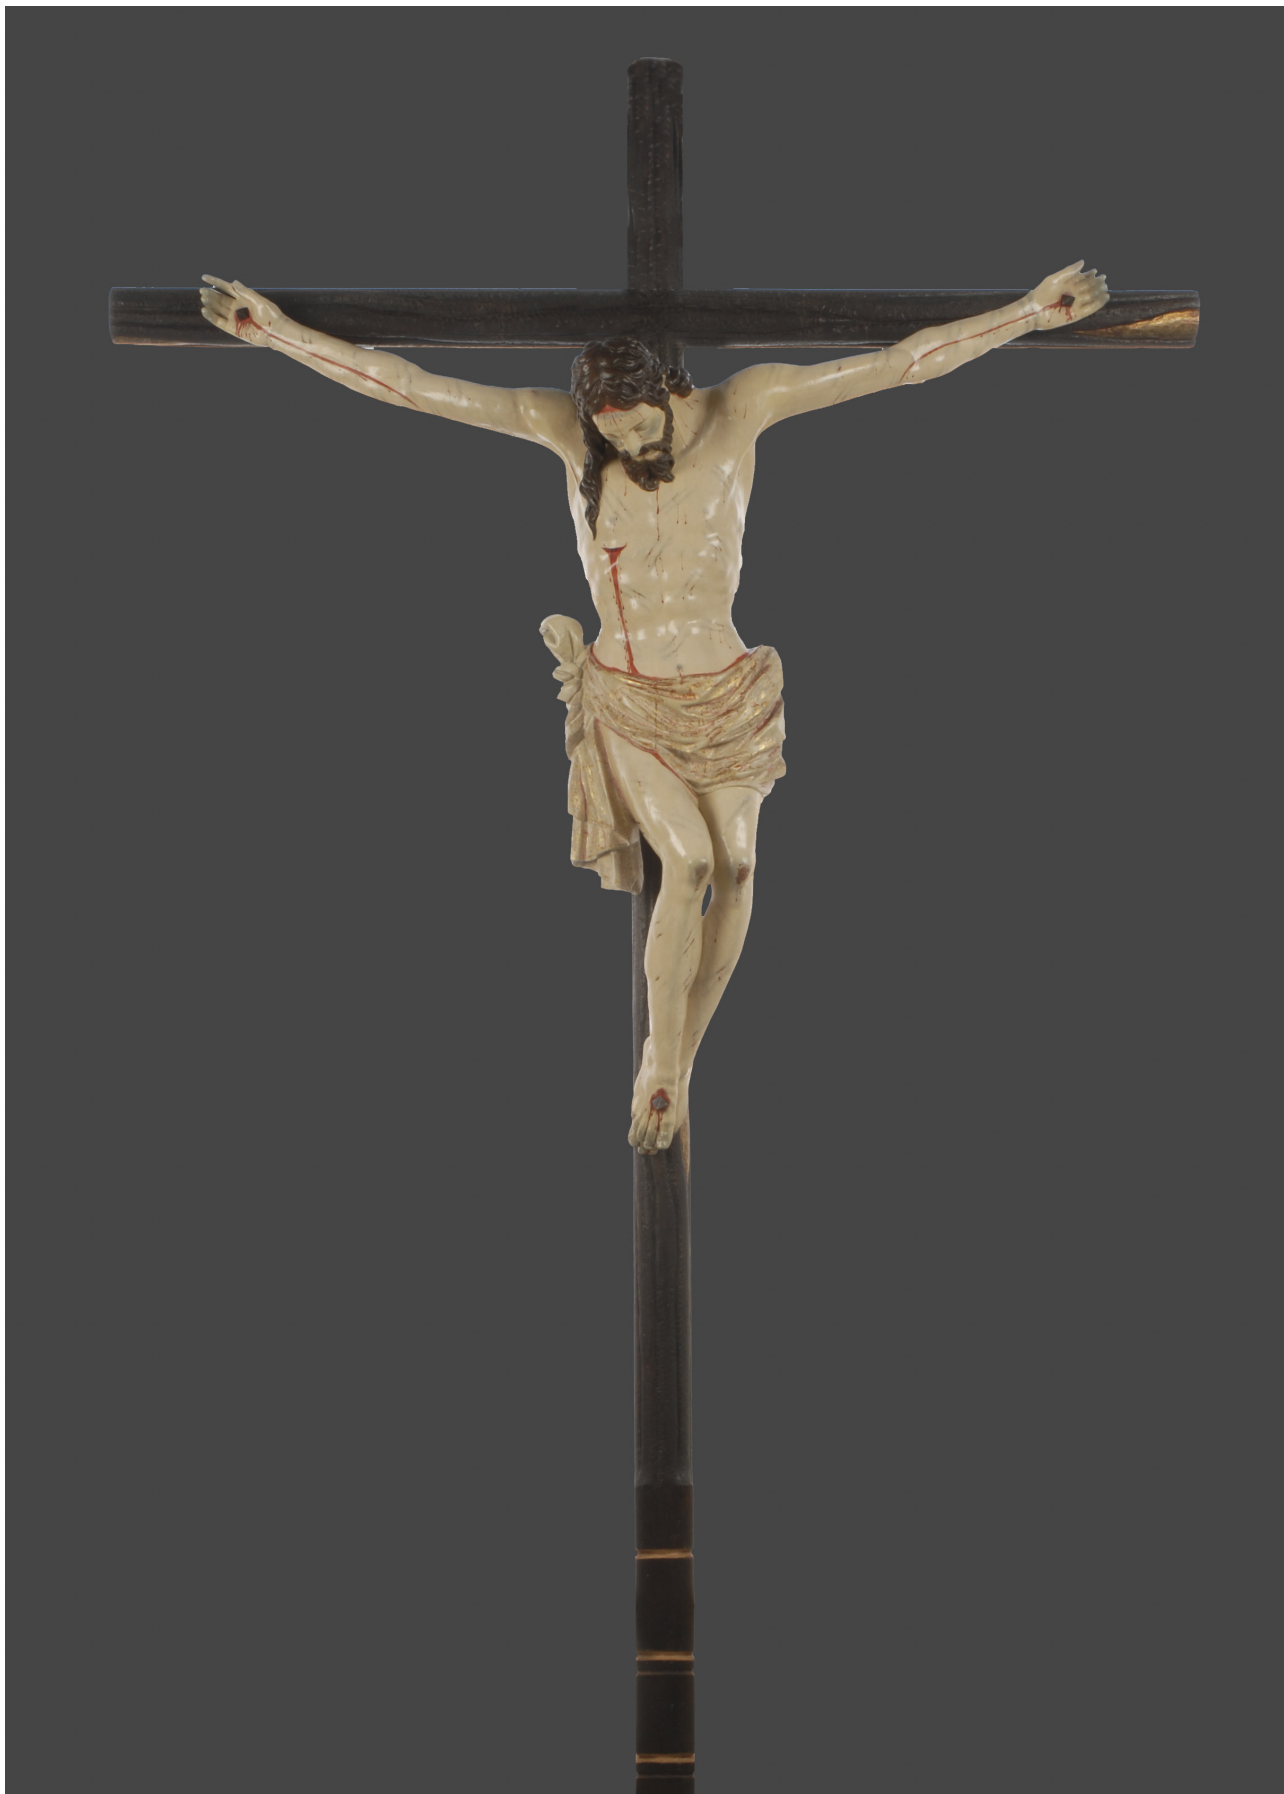
Imagen 23. Toma general de la escultura tras la intervención. Fondo Gráfico. Instituto Andaluz del Patrimonio Histórico. (Autor: Fernández Ruiz, Eugenio).
