Estudio preliminar de la torre nazarí de Agicampe (Loja, Granada) elaborado para su proyecto de consolidación*

Luis José García-Pulido

Preliminary study on the nasrid tower of Agicampe (Loja, Granada) made for the project to reinforce it

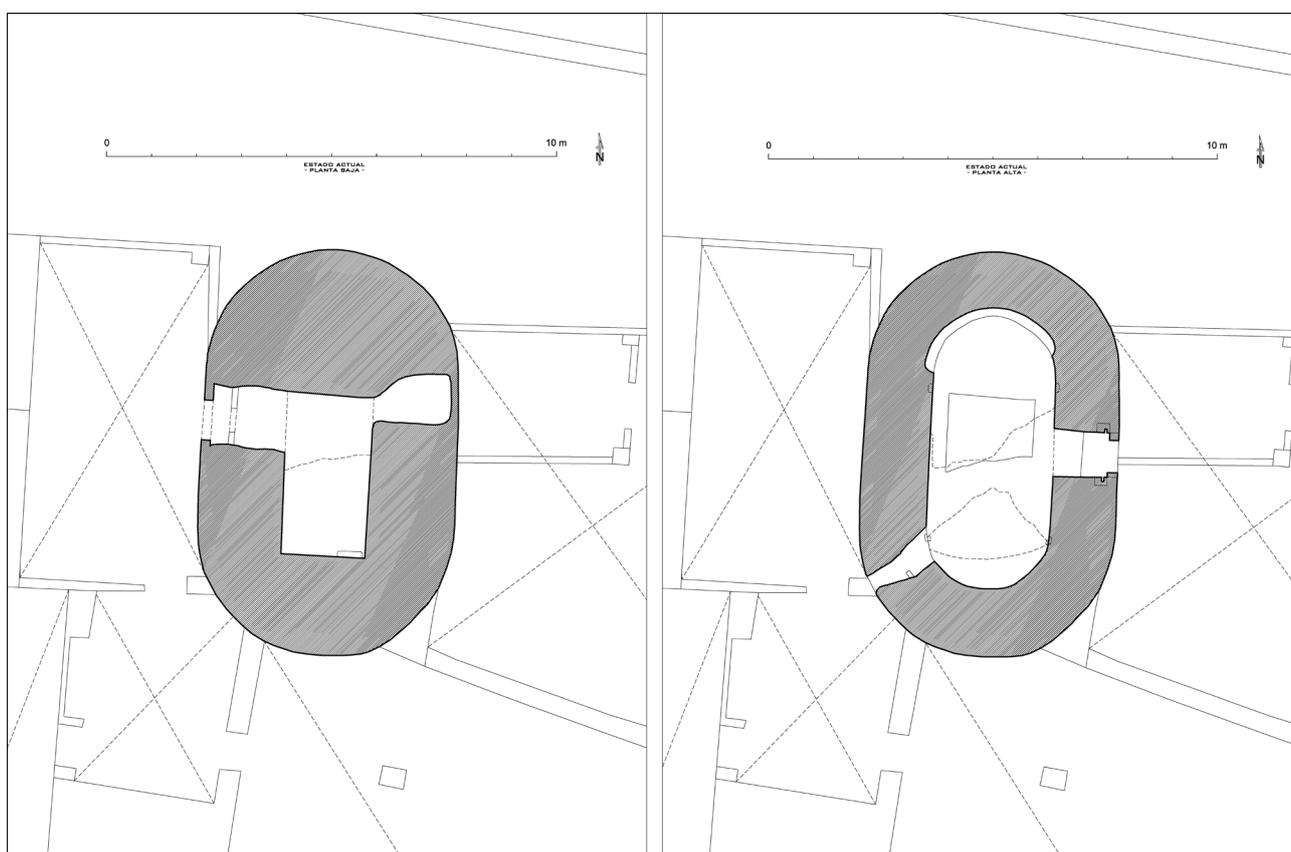
Imagen 5. Plantas del estado actual de la Torre de Agicampe.

La Torre de Agicampe ocupa una superficie en planta de 44,61 m², y su forma está definida por un cuadrilátero de lados 5,60 m (norte), 5,67 m (sur), 3,80 m (oeste) y 3,83 m (este). Por tanto, el eje mayor sigue una orientación E-O aunque está sensiblemente virado en el sentido de las agujas del reloj. A este rectángulo se adosan dos curvas cercanas a una semicircunferencia en los lados cortos: la norte con un radio de 2,61 m en la directriz N-S y de 2,78 m en la E-O, y la sur con 2,65 m en la directriz N-S y 2,83 m en la E-O, por lo que ambas se asemejan a semicircunferencias ligeramente achatadas (imagen 5).

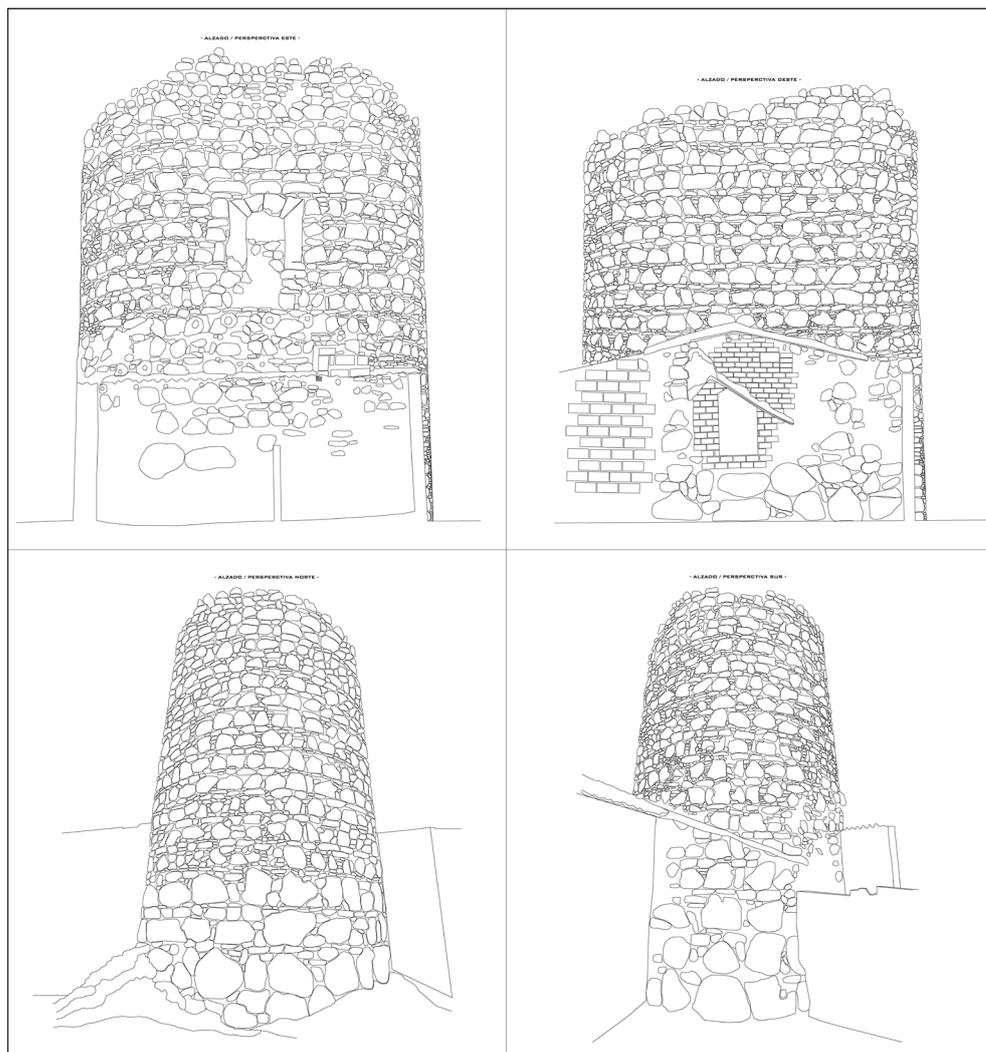
Su fachada este conserva una altura de 10 m, la oeste 9,40 m, la norte 9,80 m y la sur 9,85 m (imagen 6). A esto habría que restarle la solería de los anteriores departamentos que la confinaban por el oeste, este y sur en épocas recientes, cuya altura media podría estimarse en torno a los 0,5 m.

Imagen 6. Dibujos en perspectiva de los alzados de la torre.

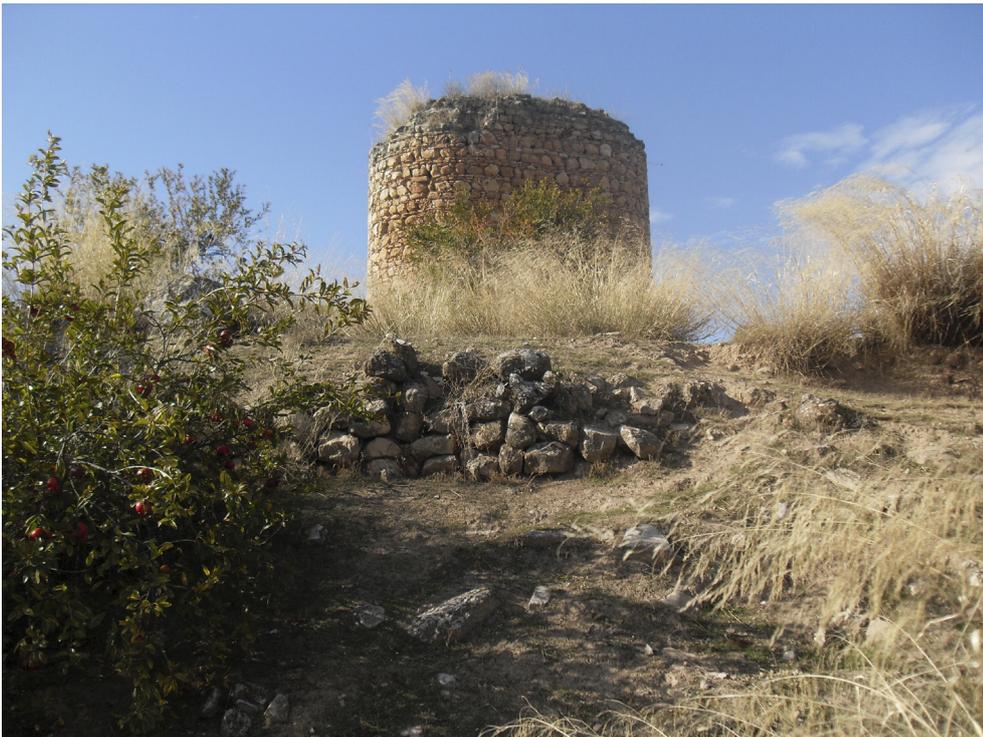
Al menos en la parte más oriental y meridional del promontorio en el que se ubican los restos de la fortificación podrían conservarse restos murarios lineales que estarían en relación con un posible recinto defensivo asociado a la Torre de Agicampe (imagen 7), tal y como diversos estudios indican (Argüelles, 1995; Jiménez, 1995; Malpica, 1996; Martín, Bleda y Martín, 1999; Jiménez, 2000; Jiménez, 2002).

Imagen 7. Restos murarios que podrían haber pertenecido a un recinto defensivo exterior asociado a la Torre de Agicampe.

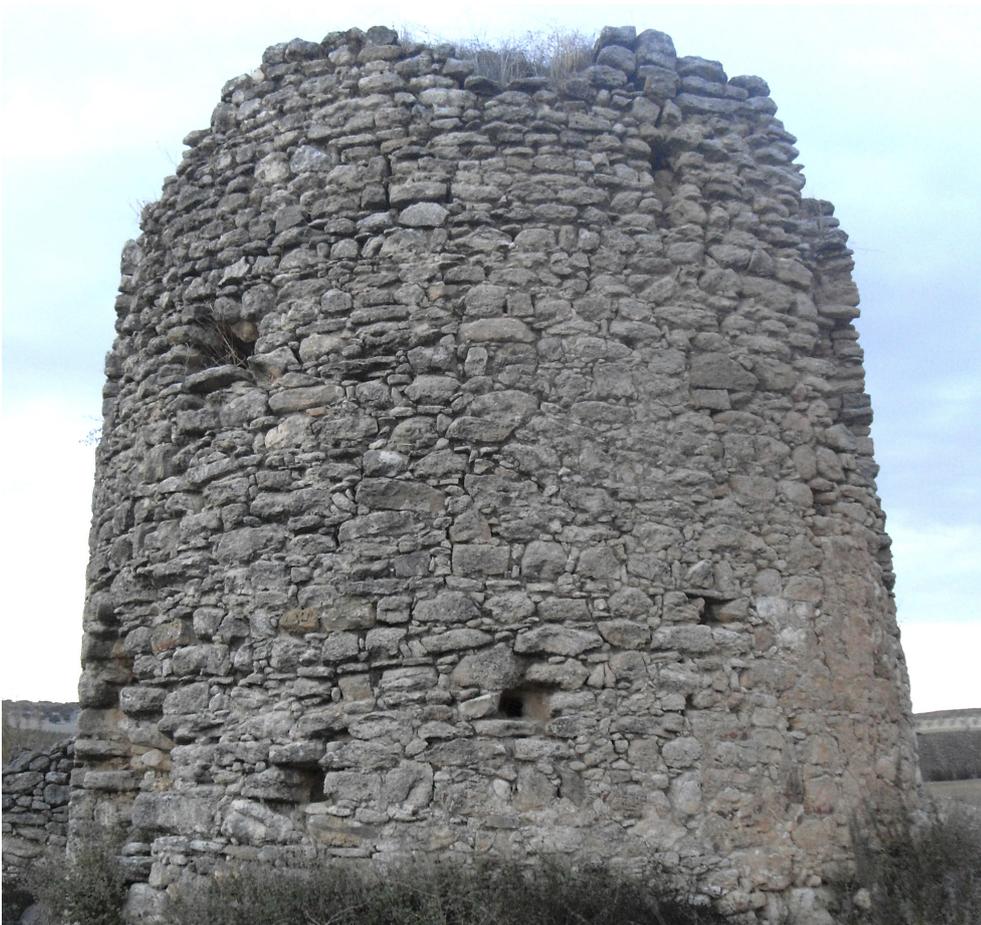
Imagen 13. Alzado este de la Torre de la Solana (Alhama de Granada), en la que observan improntas de huecos que podrían haber estado relacionados con el sistema de acceso a la entrada elevada.

Para alcanzar este acceso elevado, posiblemente pudo haber existido una escalera o rampa desarrollada a lo largo de los paramentos de la torre, desde el sur hasta al este, siguiendo esquemas similares a los desarrollados en otros ejemplos similares (imagen 13). Aunque no se aprecian los testigos de los mechinales donde pudieron haberse encastrado las vigas en ménsula para sostener dicha pasarela, estos podrían encontrarse enmascarados por los vestigios de otros adosamientos realizados en la torre. Por ello la intervención de limpieza de paramentos con seguimiento arqueológico y especialista restaurador se hará con extremada cautela para tratar de localizar estos posibles mechinales.
