Primeros pasos de un taller de restauración en un archivo

Con este trabajo se pretende describir el proceso de dotación del Taller de Restauración del Archivo Histórico Provincial de Lugo. Incluye tanto el personal como los medios materiales para su funcionamiento.

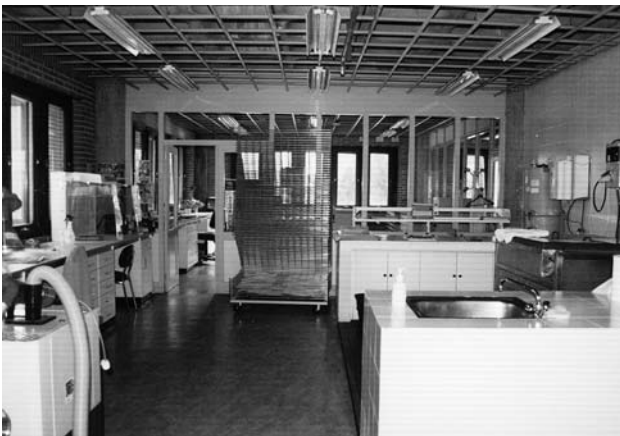
- *Analítica*: microscopio, balanza de precisión, medidor de pH con sonda para superficies planas, medidor ambiental portátil (HR, °C, UV, LUX) y termohigrómetros en cada uno de los depósitos.
- *Limpieza mecánica*: aspirador (Museum Vac), máquina borradora eléctrica y Generador de Vapor Preservation Pencil (lápiz de vapor).
- *Tratamiento con disolventes*: módulo de aspiración de gases horizontal con filtración total de tóxicos, equipos móviles de extracción de vapores tóxicos
- *Lavado*: desmineralizador, equipo de purificación de agua, máquina reintegradora de papel, mezcladora de pulpa (disgregadora), prensa manual, y dos carros bandejeros para secado de papel.

- *Reparación:* mesas negatoscopio, espátula termostática, y lámpara lupa de luz fría.
- *Laminación:* dos selladoras de mylar (de soldadura en cruz y de soldadura de cordón), portarrollos, cortadora manual en carro, cortadora de paspartú,, prensa de vacío caliente de cristal y superficie de trabajo amplia formada por un tablero sobre dos archivadores metálicos.
- *Montaje:* guillotina para papel y cartón con mesa (cizalla), guillotina multihojas semiautomática con longitud de corte de 350mm., prensa sacacajos, telar de encuadernación.
