RESTAURACIÓN DE DOS SEPULCROS DE ALABASTRO DE LA CAPILLA DE LOS CABALLEROS DE LA CATEDRAL DE CUENCA

Luis Priego Priego*, Francisco del Hoyo Santamaría**, Raquel del Cura Sancho*** y Amaya de la Hoz Herranz****

THE RESTORATION OF TWO ALBASTER TOMBS IN THE CHAPEL OF LOS CABALLEROS AT THE CATHEDRAL OF CUENCA

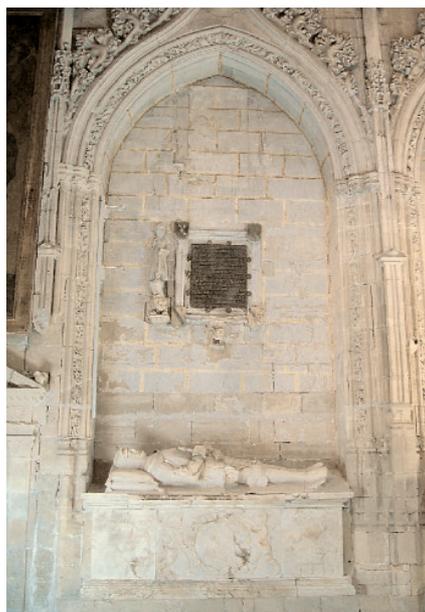
Conjunto sepulcral de Don Alvar. Estado inicial.

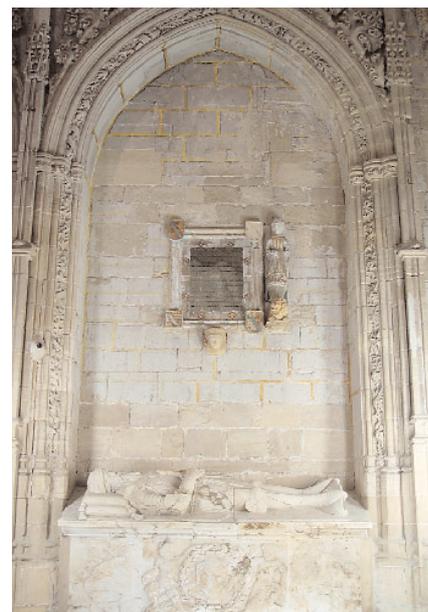
Conjunto sepulcral de Don Garci. Estado inicial.

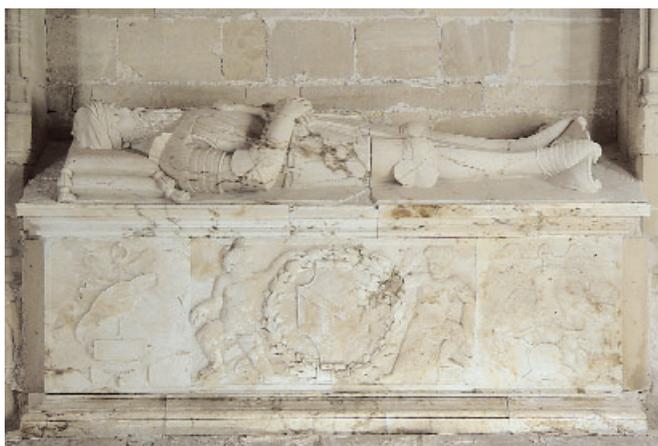
Sepulcro de Don Garci. Estado inicial.

Albornoz y su hijo, Don Alvar García (Figuras 2 y 3), testificado por dos laudas de alabastro policromadas, situadas sobre cada sepulcro, en las que se lee el nombre del difunto y la fecha de su muerte. Son dos sepulcros con yacente realizados en alabastro, del siglo XVI, de una gran calidad en la ejecución de la talla, situados bajo sendos arcos conopiales, en la pared del lado del Evangelio y cerca del altar mayor. Posiblemente fueron obra del mismo artista, debido a ciertas semejanzas de estilo de toda la capilla, pudiendo tratarse de Antonio Flórez, que trabajaba en ella en la segunda década del siglo XVI.

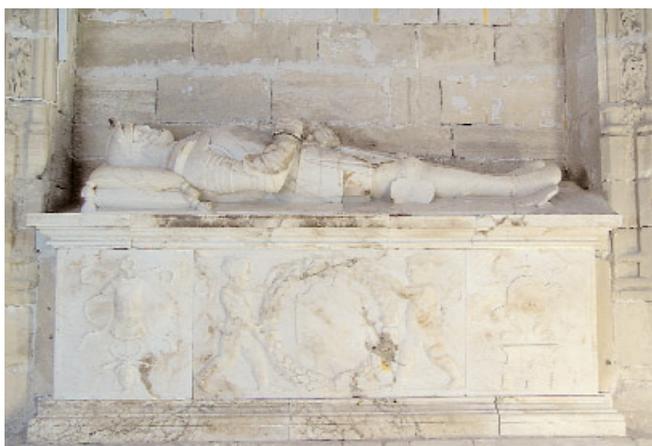
Sepulcro de Don Alvar. Estado inicial.

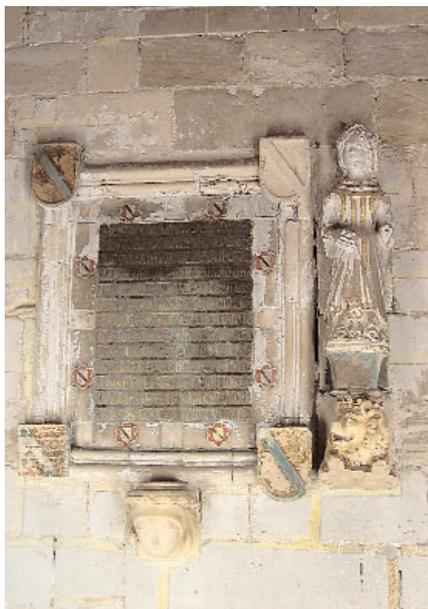
Lauda sepulcral de Don Alvar. Estado inicial.

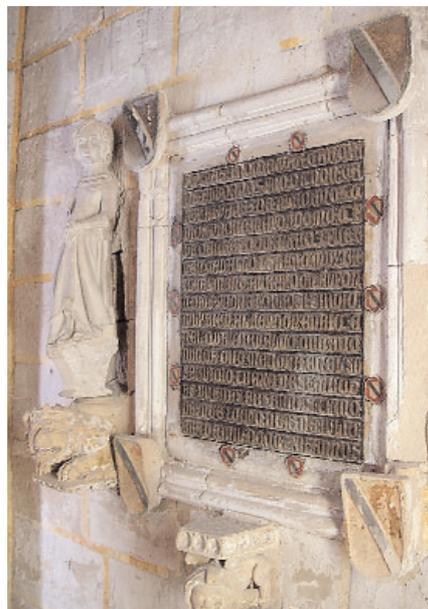
Lauda sepulcral de Don Garci. Estado inicial.

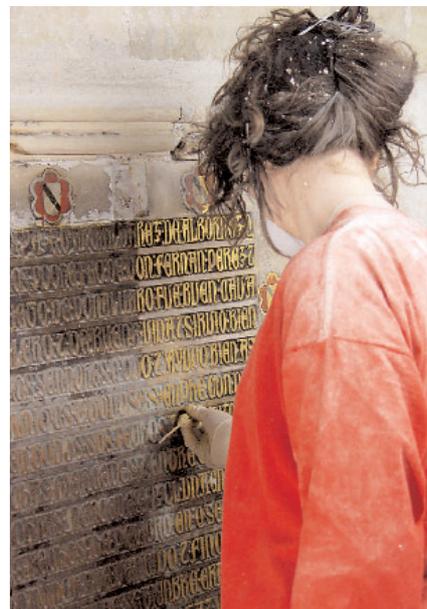
Media limpieza de la lauda sepulcral.

Una vez desmontadas y clasificadas todas las piezas, se procedió a la limpieza superficial mediante cepillado suave y aspirador, para después, tras realizar pruebas de solubilidad previas, determinar que el método más idóneo era el uso de vapor saturado de agua, combinado puntualmente (para zonas más resistentes a la limpieza) con una mezcla de agua, acetona y alcohol.

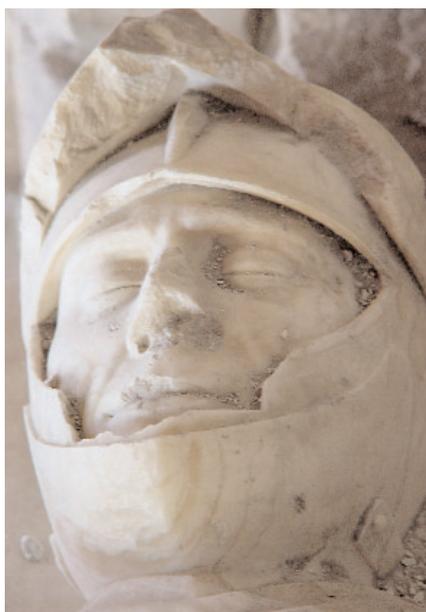
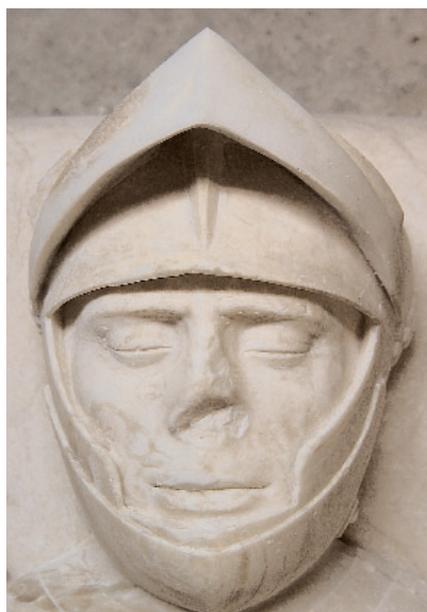
Detalle del proceso de reintegración volumétrica de Don Alvar. Izquierda: estado inicial, derecha: estado final.

Ante la inminente apertura de la capilla al público, se decidió seguir un criterio expositivo e integrador que devolviese la unidad potencial de la obra, y por ello se dispuso la unificación estética del conjunto, sin caer en un falso histórico, mediante la reintegración volumétrica de aquellas faltas que podían perturbar, de alguna manera, su lectura (tales como la visera del casco de Don Alvar, o la empuñadura de la espada de Don Garci). El material elegido fue resina epoxídica con carga de marmolina impalpable, por asemejarse estéticamente al alabastro, y tener una buena resistencia mecánica. Con la misma resina se modelaron las faltas matéricas que se encontraron en el alabastro, y las zonas par-

tidas se pegaron con el mismo material, reforzando las uniones con fibra de vidrio. Finalmente, el tono y veteado de la piedra original se imitaron a base de veladuras con pigmentos al barniz, para integrar ópticamente los añadidos en el conjunto.

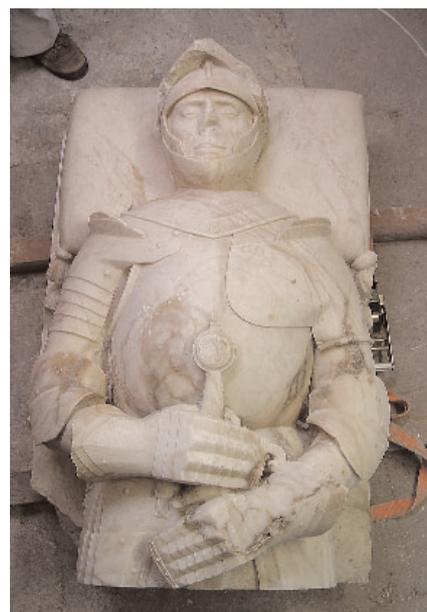
Media limpieza.

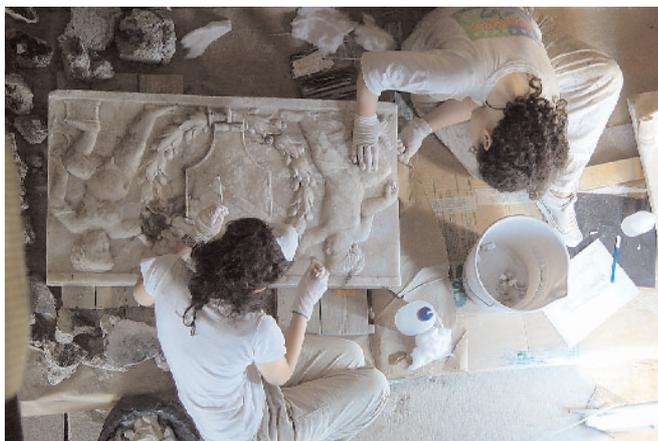
Proceso de limpieza de las placas de alabastro.

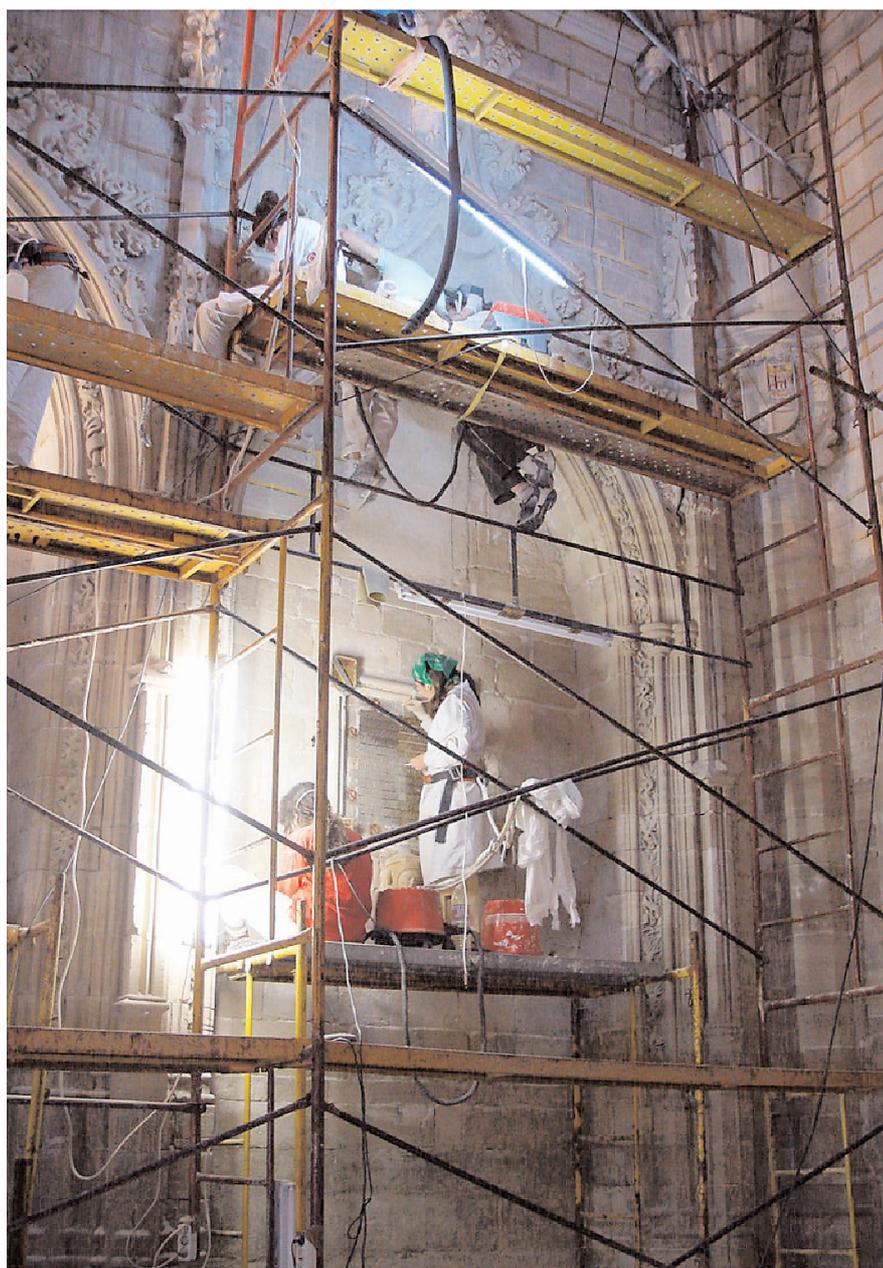
Proceso de limpieza de los arcos.

De forma paralela, y como criterio estético, se actuó sobre los elementos que enmarcan a los sepulcros: se eliminó el encalado que cubría todo el arcosolio, incluyendo las esculturas y lauda que albergaba en su paramento interior. Se dejó visible, de este modo, la piedra original, y se eli-

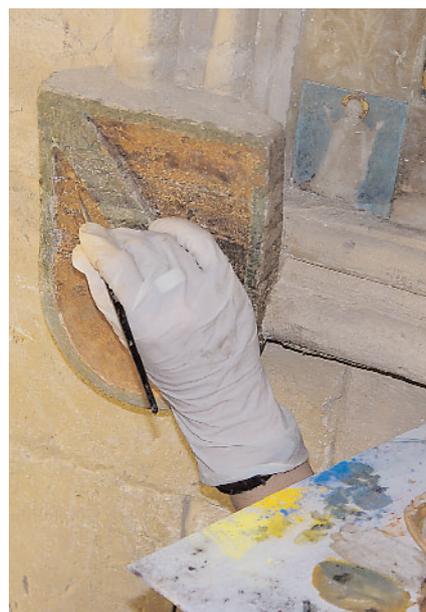
Reintegración cromática de los escudos de la lauda.

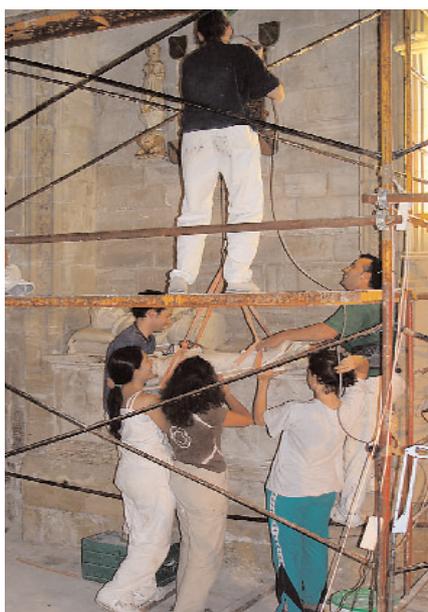
Montaje del sepulcro de Don Alvar.

Antes del montaje, se realizó en el interior del nicho una estructura de ladrillo que serviría de base para las losas y yacente de alabastro, dejando unos respiraderos laterales para permitir la circulación del aire entre ellos y evitar la concentración de la humedad. Se reubicaron las cajas de madera con los restos óseos, y los restos pétreos. El siguiente paso fue la colocación de los zócalos y las placas que conformaban el frontal, nivelándolas correctamente y sellándolas con resina epoxídica y marmolina impalpable. La sujeción de las placas del frontal al muro se realizó por medio de tirantes de acero inoxidable.

El montaje finalizó con la colocación de las dos piezas que componían la figura de los yacentes, cuidando mantener la inclinación original. Se cerraron las uniones del sepulcro al muro con un mortero de cal que no se pigmentó para evidenciar aún más la diferencia matérica, de modo que no alterase la visión general del conjunto.

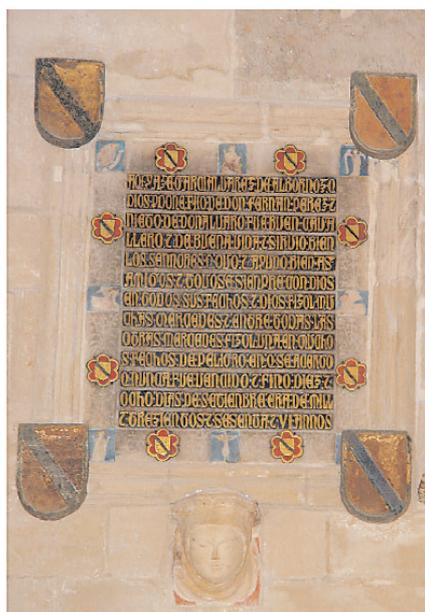
Estado final de las laudas sepulcrales.

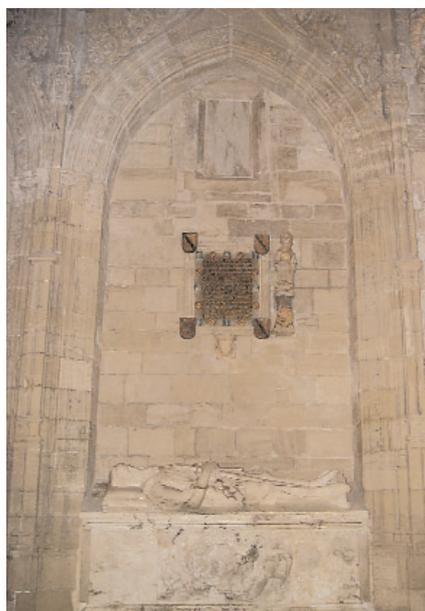
Estado final de las laudas sepulcrales.
